1. Obiekt
142 ZESPÓŁ FOLWARCZNY

2. Czas powstania
Koniec XIXw.
począt. XXw.

3. Miejscowość
PODANIN

1. Miejscowość	2. Obiekt (nazwa jak w karcie)	3. Zawartość wkładki (nazwa obiektu lub materiału uzupełniającego)
PODANIN	ZESPÓŁ FOLWARCZNY	OPIS

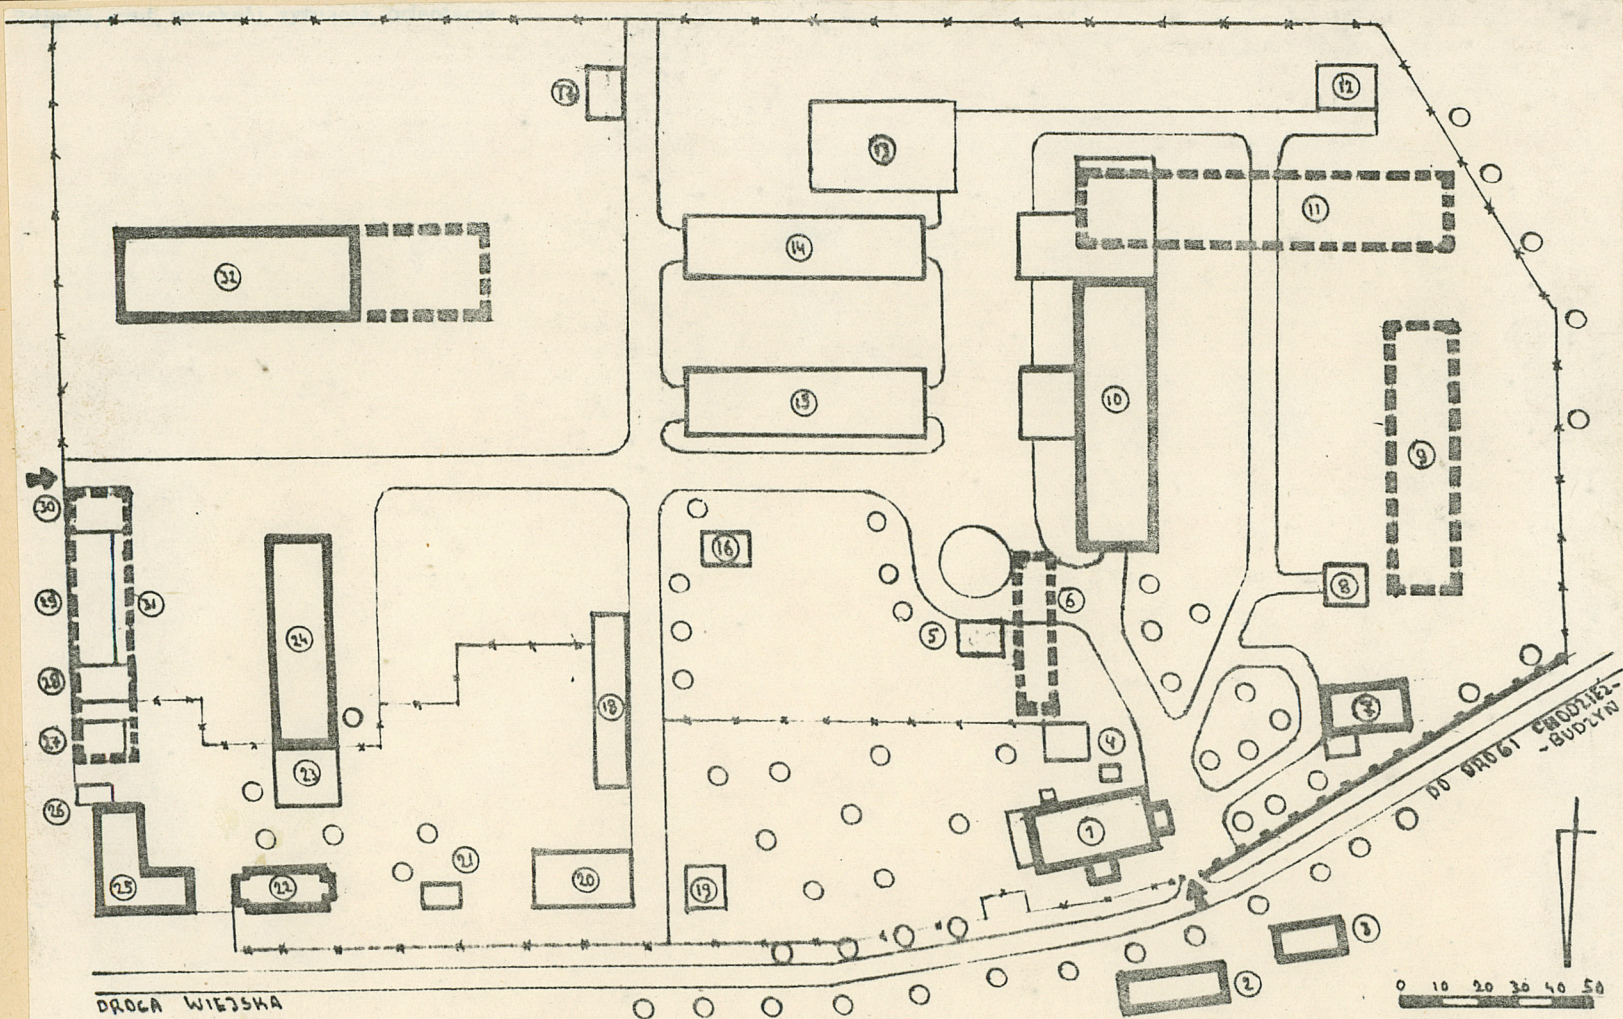
1. Dom mieszk. biura stołówka.
2. Dom mieszk. - trojak
3. Dom mieszk. - uwojak
4. Mag. przydomowy.
5. Waga.
6. Spichlerz.
7. Chlew i stajnia dawniej stajnia i wozownia.
8. Hydrofornia.
9. Obora.
10. Chlewnia.
11. Stodoła.
12. mag. tach.
13. Skład węgla i obornika
14. Chlewnia.
15. Chlewnia.
16. Kocięć-mag. płodów rolnych.
17. Mag. paliw.
18. Garaże.
19. Garaże.
20. Spichlerz.
21. Szopy.
22. Dom mieszk.
23. Szopa.
24. Mag. tech. spichlerz dawniej chlew i spichlerz.
25. Dom mieszkalny.
26. Kurnik.
27. Mag. techniczny.
28. Warsztat naprawczy.
29. Garaże, mag. tech.
30. Warsztat tacz.
31. Obora.
32. Stodoła.

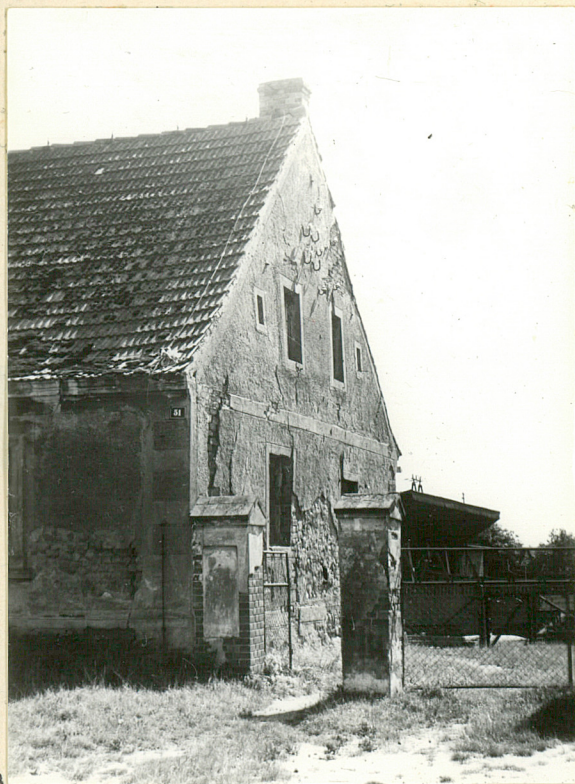
18

17. Elew. wsch. magazynu=24.
18. Elew. zach. domu=25.
19. Fragment magazynu=24 i spichlerza=20.
20. Elew. wsch. magazynu=24.
21. Kocioł=16.
22. Widok na drogę i obiekty=15, 10.

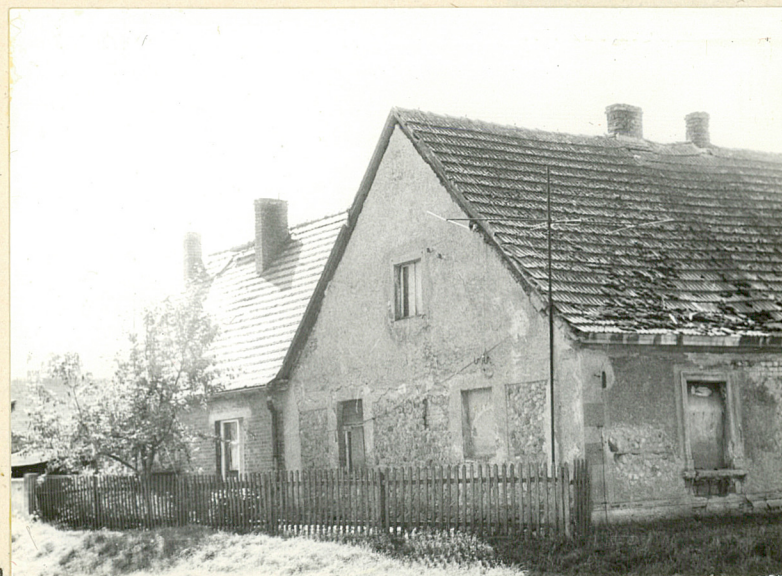
24

23. Elew. zach. domu=25.
24. Elew. wsch. domu=25.
25. Elew. poł. domu=25.
26. Stodoła=32, widok z półn.-zach.
27. Magazyn=24, widok na elew. zach. z kier. poł.
