KOŚCIÓŁ FILIALNY P.W. MATKI BOSKIEJ KRÓLOWEJ POLSKI

1877r.

ZACHARZYN

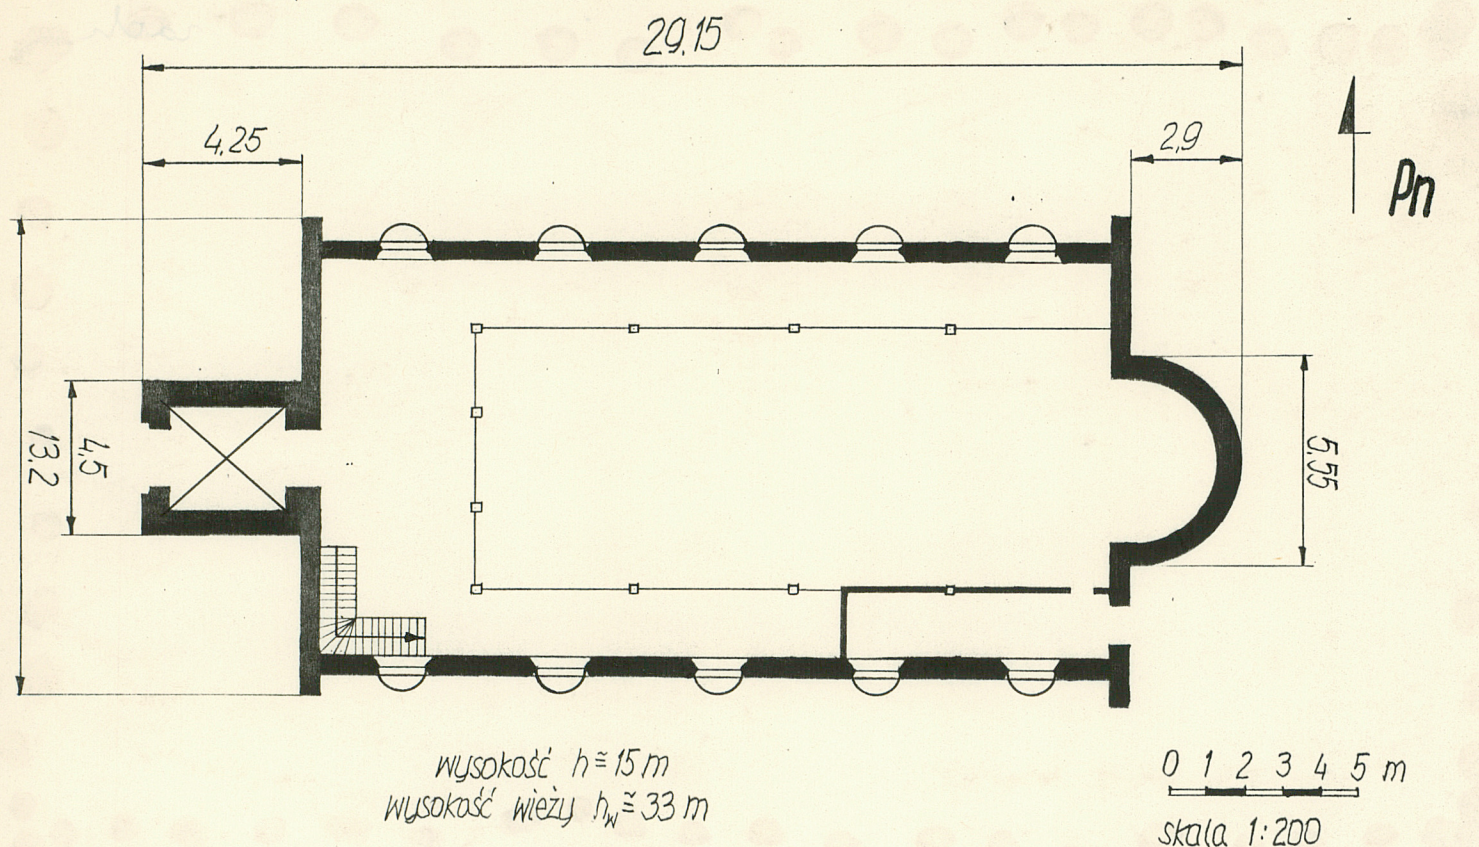
11. Zdjęcia, plan sytuacyjny, rzuty

Kościół orientowany, usytuowany w centrum wsi Zacharzyn, równolegle do drogi Piła-Chodzież-Poznań. Kościół położony na płaskim terenie, wtopiony w otaczającą zabudowę, jedynie wysoka wieża stanowi wyraźną dominantę. Niewielki plac kościelny sąsiaduje od północy z główną ulicą, od zachodu z ulicą boczną, z tej też strony znajduje się główna brama ogrodzenia wykonanego z drucianej siatki, od wschodu przylegają zabudowania gospodarstw wiejskich, od południa - brak ogrodzenia - rozciąga się pusty plac i w odległości ok. 150m znajduje się cmentarz. Plac kościelny obsadzony drzewami - lipami, wokół kościoła - betonowy chodnik.

Rzut: kościół jednonawowy, nawa na rzucie prostokąta, od wschodu półkolista apsyda prezbiterium.
