OŚRODEK DOKUMENTACJI  
ZABYTKÓW W WARSZAWIE  
KARTA EWIDENCYJNA ZABYTKÓW  
ARCHITEKTURY I BUDOWNICTWA

164/4  
ZESPÓŁ MASZTALARNI /2/ z UJEŹDŻALNIĄ /3/  
ob. sala widowiskowa, garaż, mieszkanie, sale lekcyjne, sala gimnastyczna

ok. 1910 r.

GÓRA KAD'NOTECIA  
GORAJ - ZAMEK

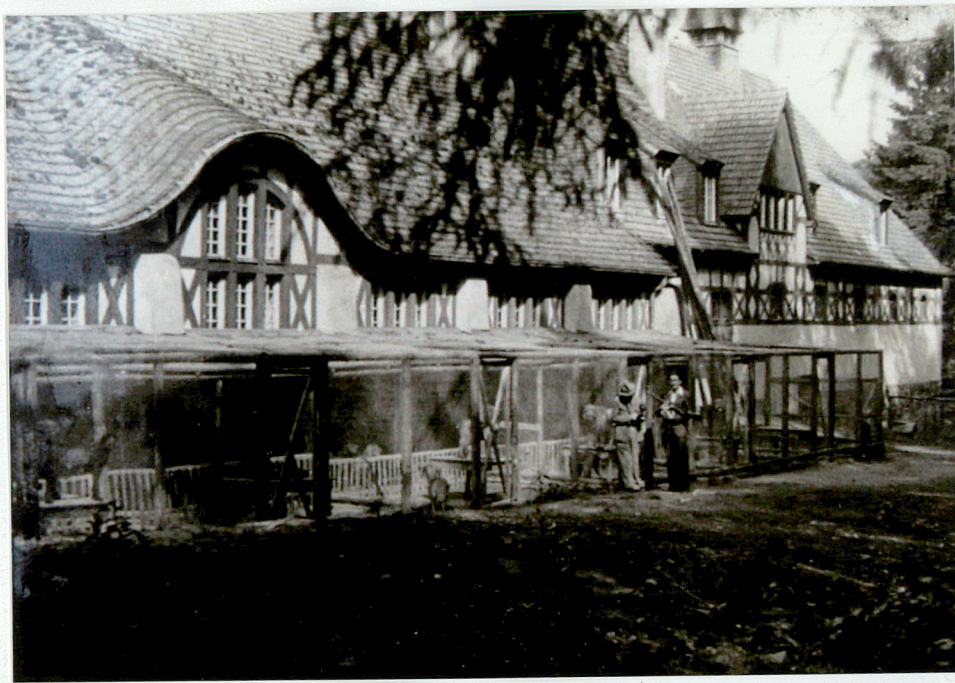
4

- 1.widok z południowego-wschodu, z boiska szkolnego na zespół powozowni i masztalarni “2” oraz stajni i ujeżdżalni “3”
- 2.widok na zespół z południowego-wschodu - lata 50. XX w.
- 3.widok na stajnię z boiska szkolnego - pocz. lat. 50. XX w.
- 4.ujeżdżalnia i stajnia “3” - elewacja południowo-zachodnia  
fot. z pocz. lat 50. XX wieku, na pierwszym planie zagroda dla psów

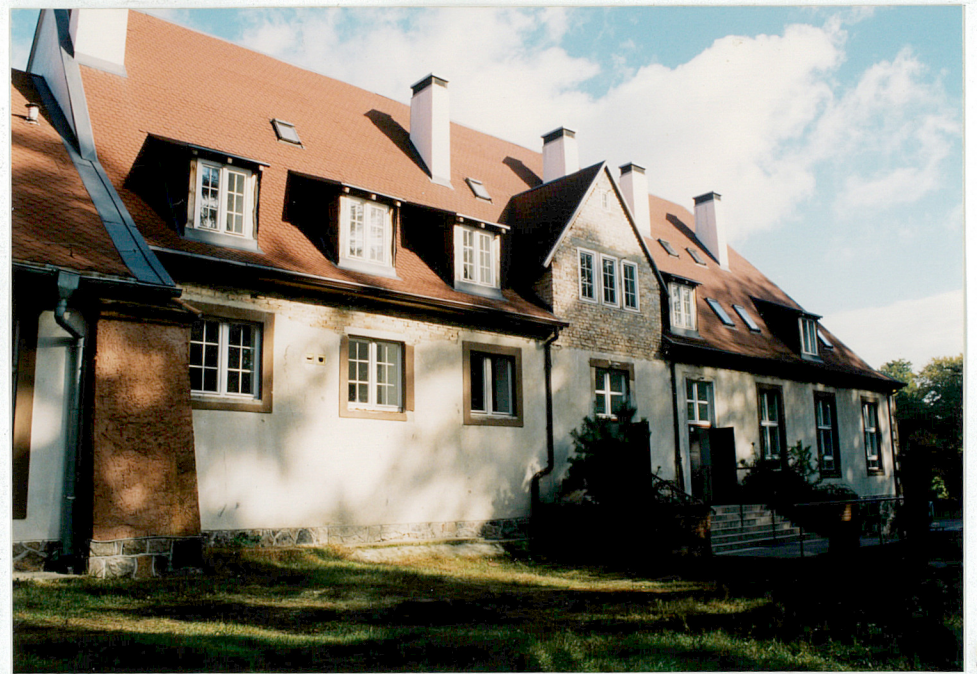
5

5. stajnia - elewacja południowo-zachodnia
6. ujeżdżalnia z przybudówką - elewacja południowo-zachodnia
7. ujeżdżalnia - elewacja północno-wschodnia
8. widok z południa na zespół - elewacja południowo-wschodnia

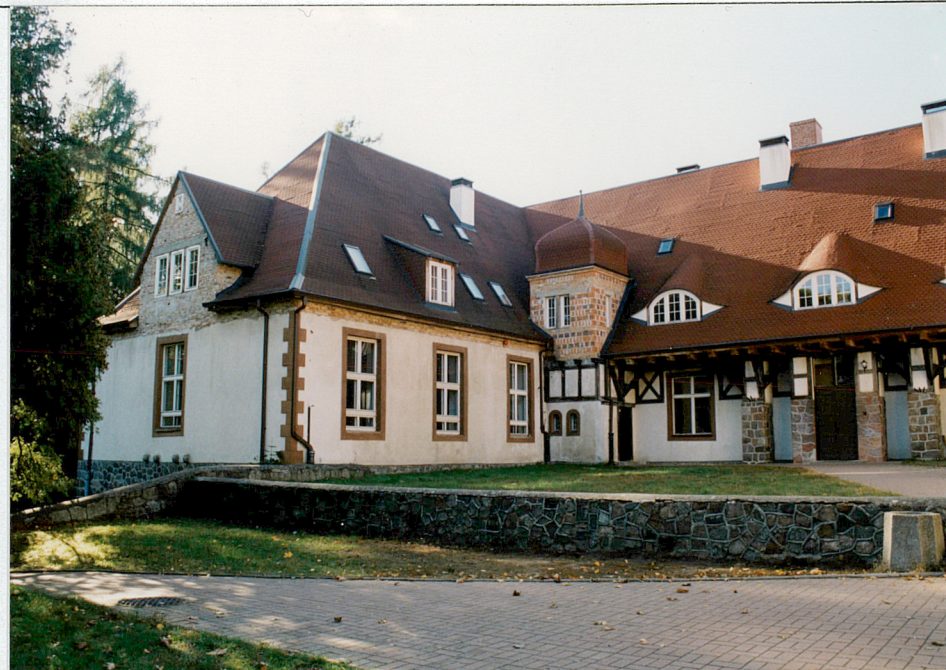
9

9. widok ze wschodu na stajnię i łącznik
10. widok z północnego-wschodu na zespół
11. powozownia - widok z południa
12. powozownia z masztalarnią - elewacja północno-wschodnia

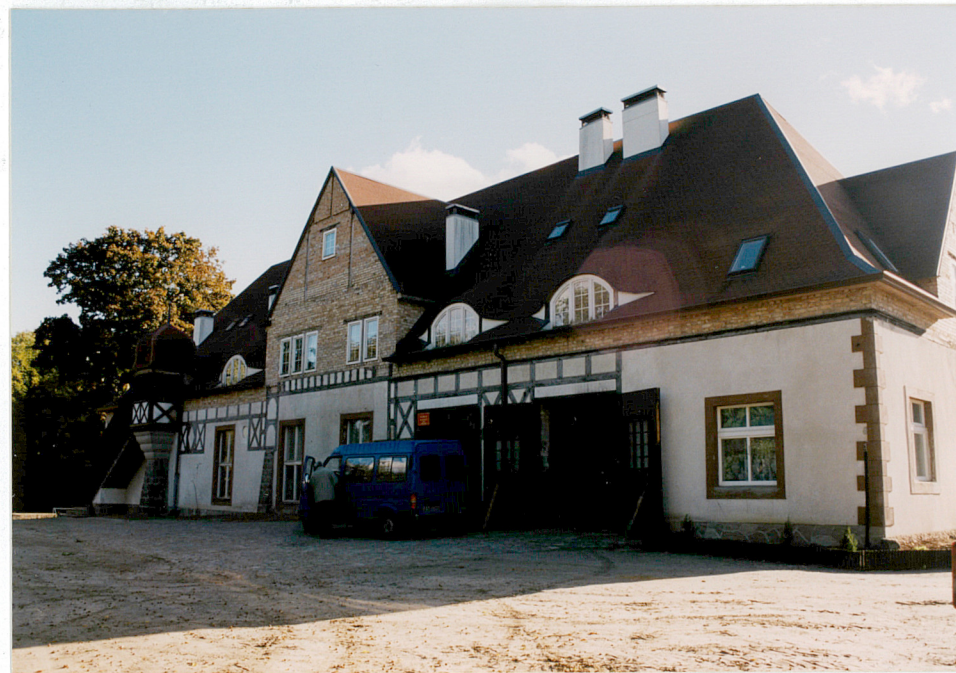
12

**masztalarnia i powozownia „A”** – *północno-wschodnia* – 6 – osiowa z niesymetrycznie usytuowanymi schodami na poddasze wspartymi na granitowym wsporniku a których podest zwieńczony został baniastym daszkiem; w dachu umieszczona została symetrycznie potężna wystawka oraz okna powiekowe i weluksowe; w górnej części ścian pozostały fragmenty konstrukcji szkieletowej; *południowo-zachodnia* – częściowo zasłonięta w części środkowej łącznikiem; w części powozowni – 3 osiowa – z trzema drzwiami z przeszkleniami w formie okien; narożnik wzmacnia kamienna przypora – w dachu umieszczone okna powiekowe, wystawka i weluksy; pozostała część elewacji gładko otynkowana; *elewacje szczytowe (północno-zachodnia i południowo-wschodnia)* – trójosiowe z symetrycznie umieszczonymi na osi drzwiami i z wystawką w dachu; do południowo-wschodniej – dostawiono wtórnie dobudówkę ze schodami.

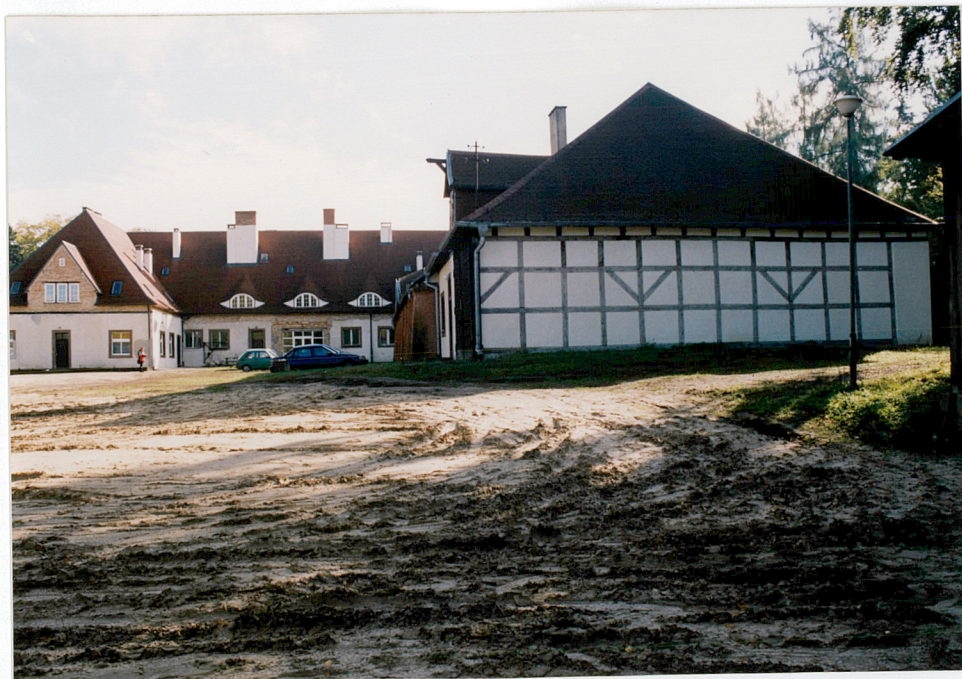
13

13. widok zespołu od północnego-zachodu
14. ujeżdżalnia i łącznik - widok z północy
15. masztalarnia i łącznik od północnego-zachodu
16. ujeżdżalnia z przybudówką - widok z północy

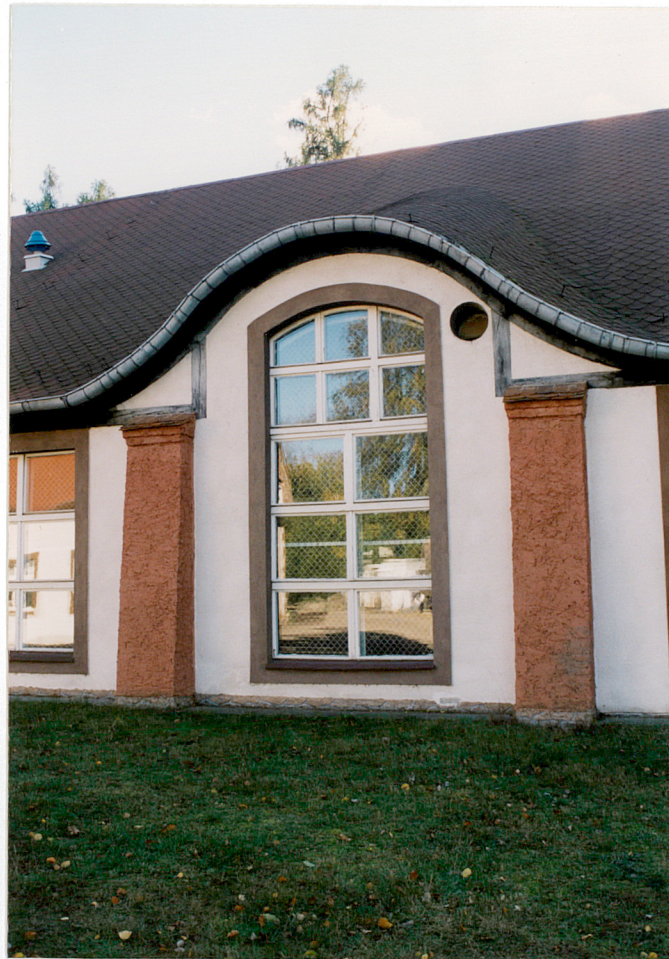
17

**ujeżdżalnia „C”** – *wzdłużne (północno-wschodnia i południowo-zachodnia)* – symetryczne – 7 osiowe, artykułowane przyporami, pomiędzy którymi umieszczone zostały okna; na osi symetrii dwukondygnacyjna falista wystawka ujęta połącią dachową, a w niej wysoki otwór okienny przekryty lukiem odcinkowym – pierwotnie elewacje miały inny układ okien, a górne partie ścian zdobiło belkowanie szkieletu ścian; obecnie elewacje gładkootynkowane, jedynie przypory pomalowane innym kolorem emulsji; elewacje szczytowe – zasłonięte stajnią i przybudówką;

17. ujeżdżalnia - elewacja północno-wschodnia - detal - okno
18. elewacja półn. wsch. przybudówki obok ujeżdżalni - wystawka
19. powozownia - schody na poddasze przy elewacji północno-wschodniej

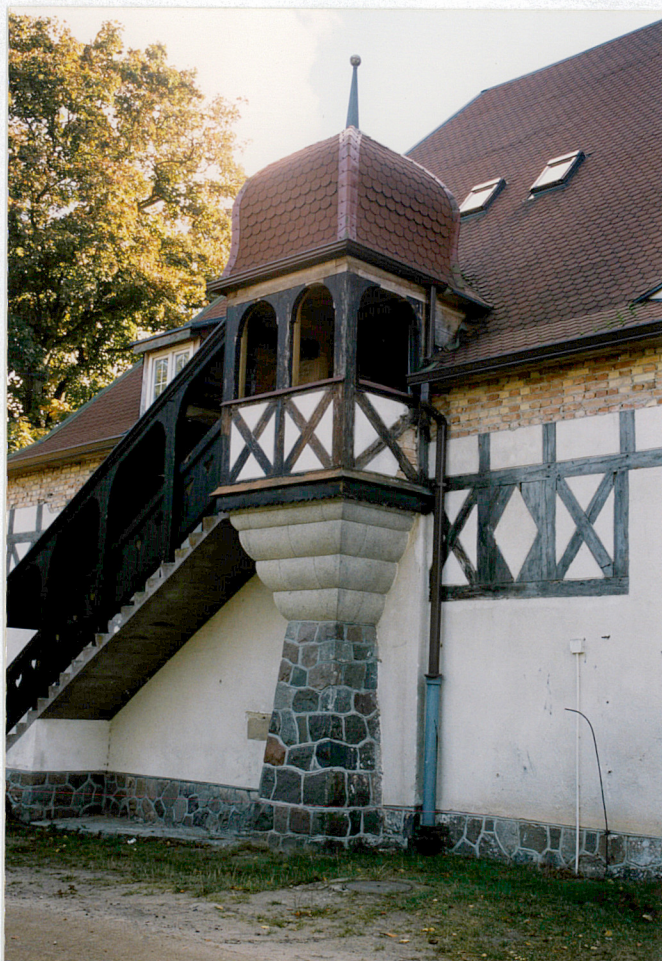
20

20. jak wyżej - wspornik i zwieńczenie podestu schodów
21. ryzalit - wieżyczka południowy - widok ze wschodu
22. jak wyżej - okna
23. łącznik - elewacja południowo-wschodnia - zdobienie okapu

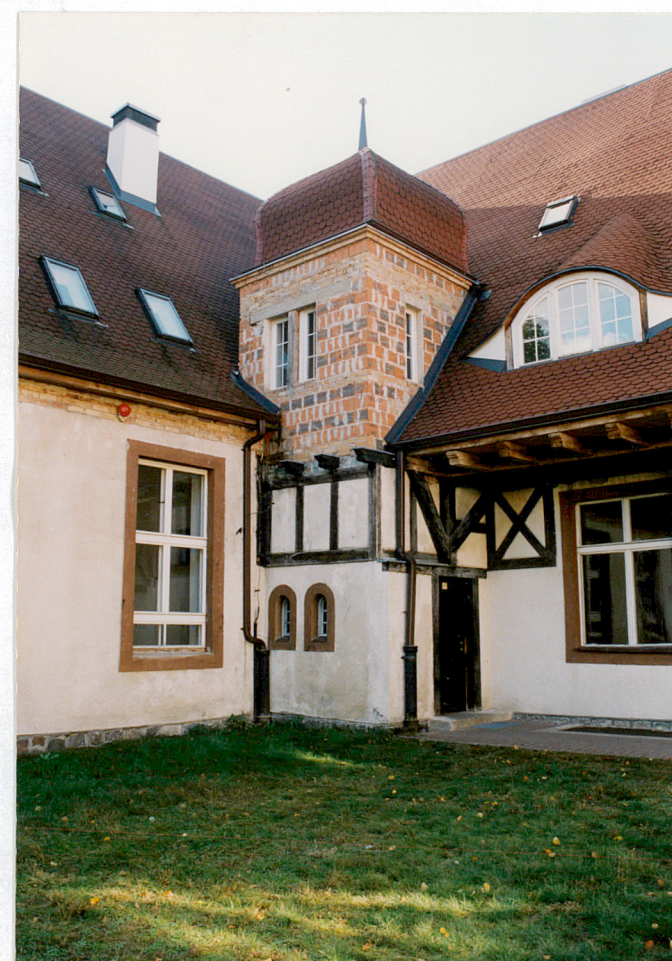
21

**łącznik „D”** – *południowo-wschodnia* – symetryczna z dwoma skrajnie umieszczonymi aneksami, wyniesionymi ponad okap dachu w formie baszt, zwieńczonych baniastymi dachami, z drzwiami na osi symetrii; nad elewację wysunięty okap z ozdobnie wyciętymi belkami i wspornikami; drzwi wejściowe wtórnie mniejsze; *północno-zachodnia* – gładko otynkowana, z wtórnymi podziałami i nowymi drzwiami na osi;

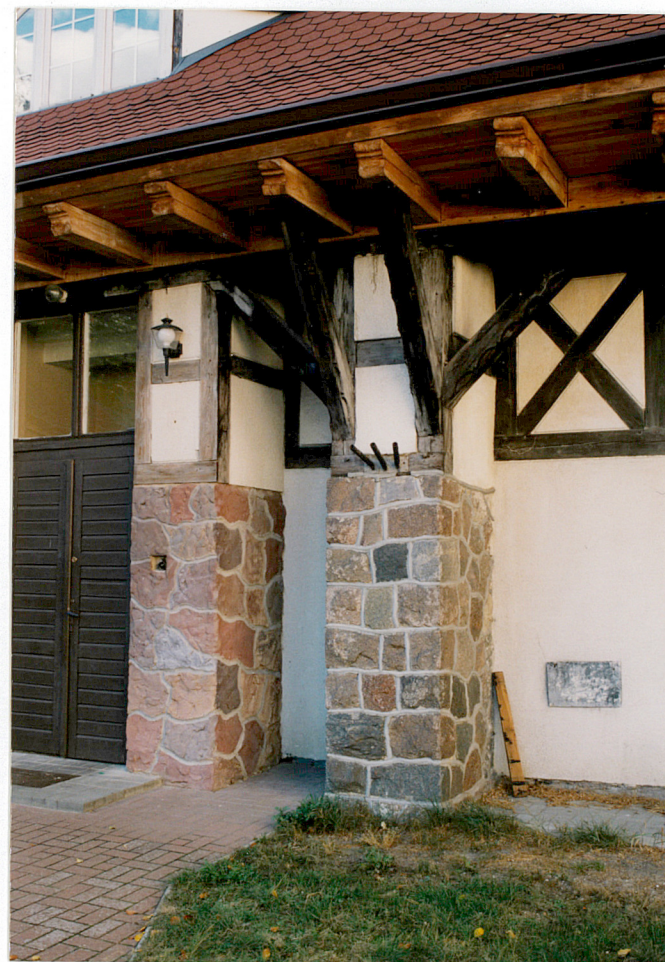
24

24. jak wyżej - wtórnie wykonany nowy otwór drzwiowy
25. powozownia i masztalarnia - konstrukcja szkieletowa - elewacja północno-wschodnia
26. łącznik - wewnątrz - pierwotne drzwi na klatkę schodową w południowej wieżyczce

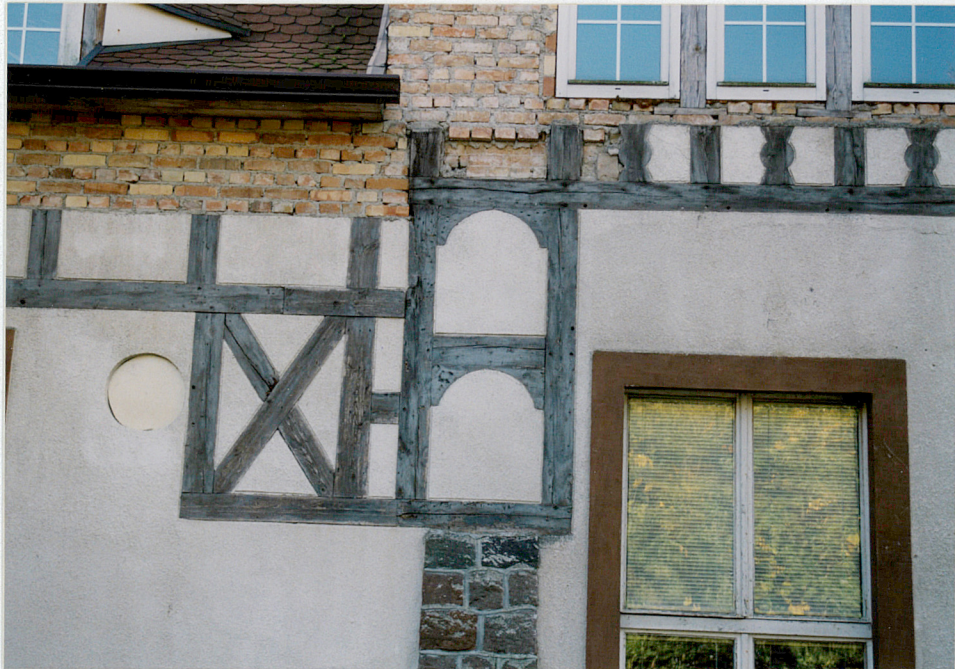
25

*ściany* – zewnętrzne – konstrukcji mieszanej, w przeważającej mierze z cegły palonej, otynkowane, na kamienno-ceglanym cokole o różnej wysokości niwelującym nierówności terenu oraz o konstrukcji szkieletowej typu mur pruski, o wypełnieniach ceglanych; wewnętrzne – z cegły palonej, otynkowane, częściowo pokryte boazerią oraz wtórne - z cegły szczelinówki i silikatowej, pokryte płytkami ceramicznymi;

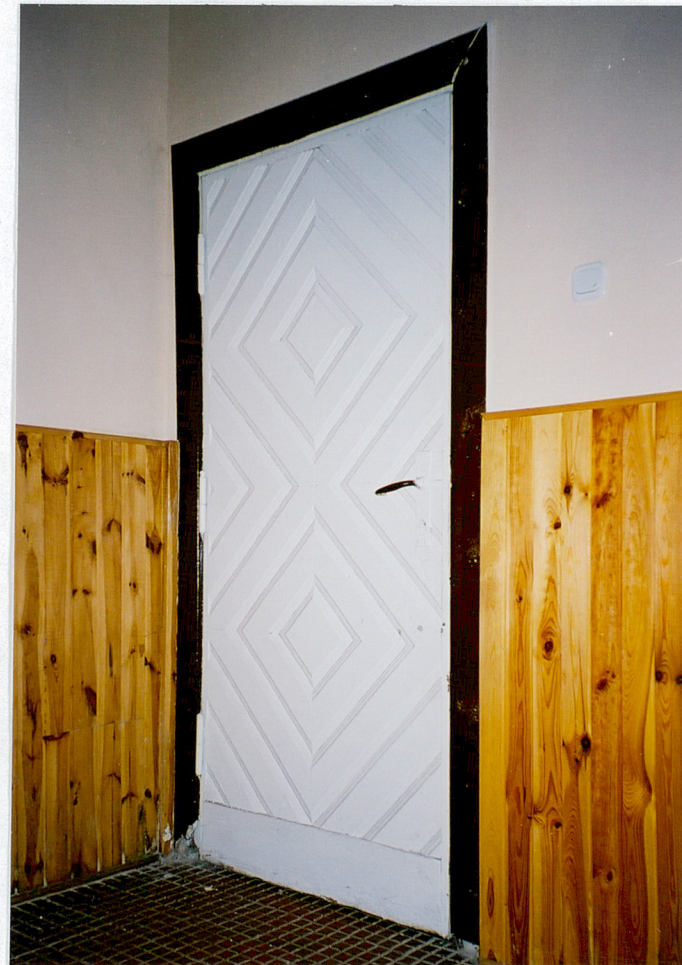
26

*drzwi* – zewnętrzne – wtórne, drewniane, dwu- i jednoskrzydłowe, częściowo przeszklone; także plastikowe; wewnętrzne – wtórne, płytowe; pierwotne –deskowe, wykładane w jodełkę;

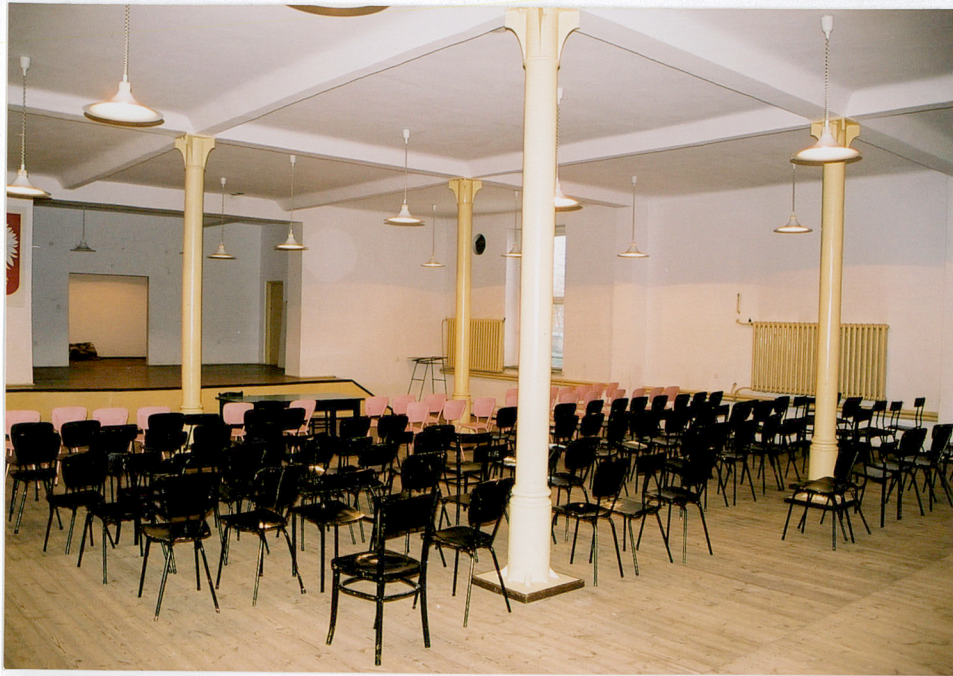
27

WNETRZE – wszystkie pomieszczenia kompleksu budynków były pierwotnie funkcjonalnie ze sobą powiązane. W północno-wschodnim skrzydle zespołu mieściła się powozownia z masztalarnią. Powozownię adaptowano na salę widowiskową. W jej wnętrzu zachowały dwa rzędy metalowych słupów podtrzymujących podciagi z dwuteowników, które zostały obudowane. Drzwi wyjazdowe prawdopodobnie znajdowały się w południowo-wschodniej szczytowej elewacji. Obecnie nie istnieją – dostawiono z tej strony nową przybudówkę. Między powozownią a garażem, do którego prowadziło szerokie przejście (przejazd) mieściły się pomieszczenia na uprzęż tzw. szorownie. Obecnie znajduje się tu scena z pomieszczeniami zaplecza. W części północno-zachodniej, za garażem mieściło się mieszkanie dla masztalerzy. Mieszkania znajdowały się również na poddaszu.

27. powozownia, ob. sala widowiskowa - widok ogólny, w głębi scena
28. jak wyżej - widok ogólny ze sceny; zachowane metalowe słupy
29. stajnia - wmurowany w ścianę metalowy słup wspierający strop

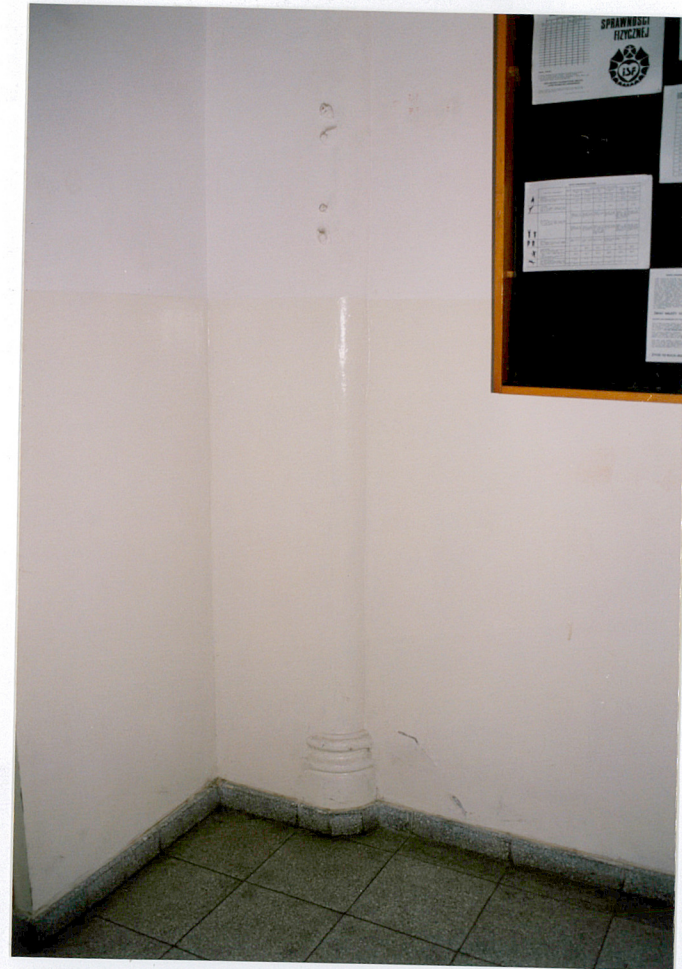
29

Z powozowni prowadziło przejście korytarzem łącznika do stajni i ujeżdżalni „3” – południowo-zachodniego skrzydła kompleksu. Z łącznika prowadziły wyjścia na dziedziniec – na północny-zachód oraz na południowy-wschód. Stajnia zajmowała południowo-wschodnią część skrzydła południowo-zachodniego. Prawdopodobnie boksy dla koni usytuowane były przy ścianach wzdłużnych, a w części południowo-wschodniej (ob. sala Maszynoznawstwa Leśnego) poprzecznie do osi wzdłużnej budynku. W pomieszczeniach obecnej szatni mieściły się zapewne paszarnia i tzw. szorownia. Obiekt wtórnie został podzielony ścianami. Słupy podciągów zostały częściowo wbudowane w ściany, a w części pozostały (w sali maszynoznawstwa).

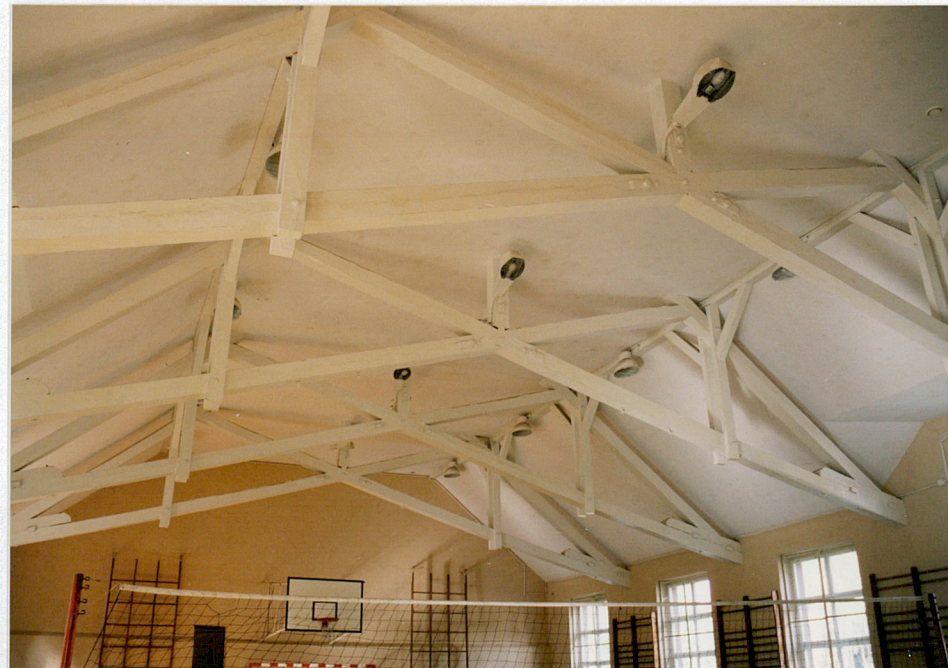
31

*więźba dachowa* – prawdopodobnie pierwotnie we wszystkich obiektach oprócz ujeżdżalni - więźba wieszarowa o trzech wieszakach; obecnie więźba zachowana tylko w przybudówce za ujeżdżalnią; wtórna więźba – zabudowana ścianami mieszkalnego poddasza - prawdopodobnie jest płatwiowo-kleszczowa ze stolcami; w ujeżdżalni zachowana więźba pierwotna – płatwiowo-kleszczowa ze stolcami pochyłymi – wieszarowa;

30. łącznik - podłoga - terakota
31. ujeżdżalnia ob. sala gimnastyczna - więźba dachowa
32. przybudówka obok ujeżdżalni - pierwotna więźba dachowa
33. jak wyżej - pierwotna więźba dachowa
