Nr 1152  
WIELKOPOLSKIE

PRZEPOMPOWIA przy obecnym ogrodzie dendrologicznym  
/ stacja pomp /

GÓRA NKB KOTECIA  
GORAJ - ZAMEK

1. Miejscowość <b>GORAJ</b> Gmina <b>CZARNKÓW</b> Pow. CZARNKOWSKO-TRZCIEŃSKI Województwo <b>WIELKOPOLSKIE</b>	2. Obiekt (nazwa jak w karcie) <b>PRZEPOMPOWNIA (stacja pomp) przy obecnym ogrodzie dendrologicznym „6”</b>	3. Zawartość wkładki (nazwa obiektu lub materiału uzupełniającego) <b>c.d. pkt. 13, spis zdjęć, orientacja, plan sytuacyjny (rys. Zygmunt Kalinowski)</b>
---	--	--

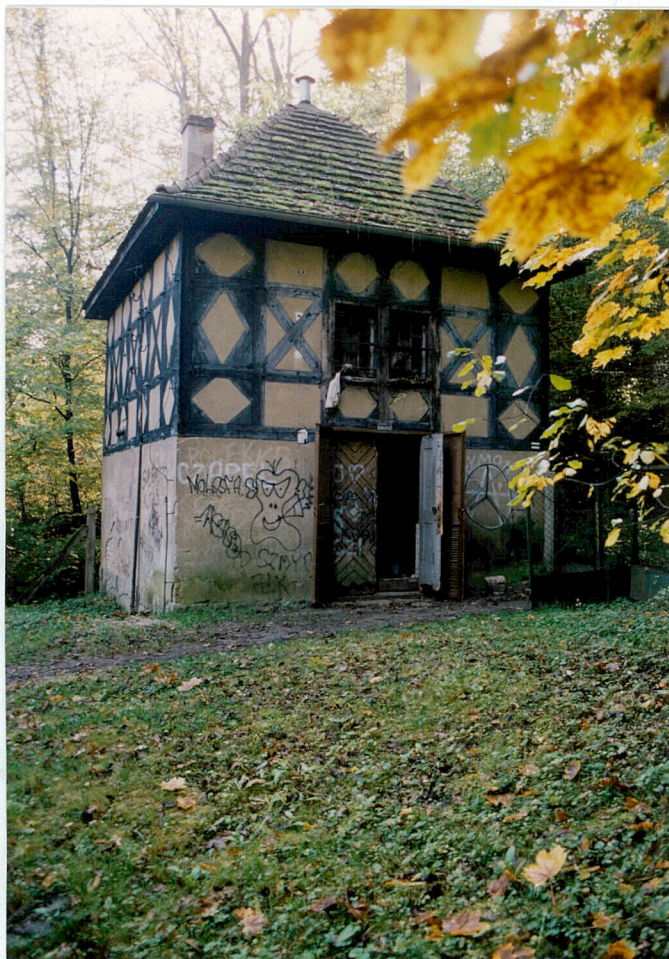
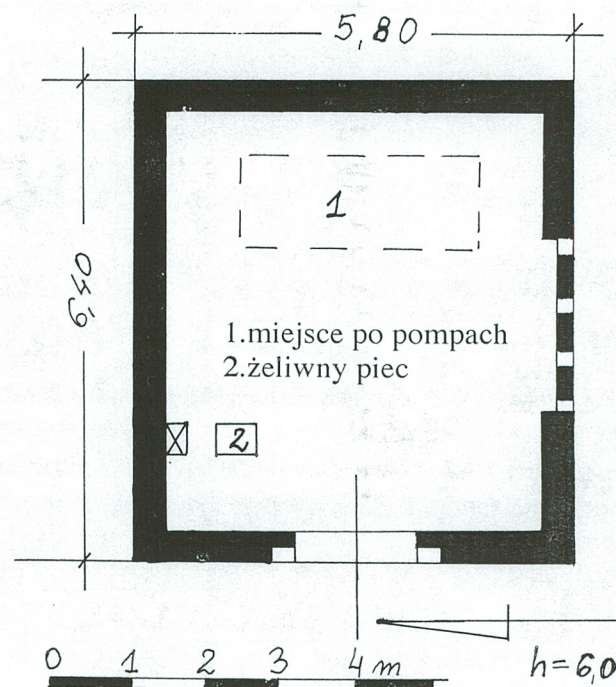
Obiekt założony na rzucie prostokąta zbliżonego do kwadratu, bez podpiwniczenia, jednokondygnacyjny nakryty namiotowym, czterospadowym dachem, o wysuniętych połaciach tworzących okap, zwieńczonym wywietrznikiem; bryła obiektu prostopadłościenna, zwarta.

*frontowa – zachodnia* – symetryczna - z drzwiami i oknami umieszczonymi na jednej osi; w dolnej partii elewacja gładko otynkowana; dekorację górnych partii wszystkich elewacji stanowi ornament utworzony z belek konstrukcyjnych ścian, drewnianych nakładek oraz z tynkowanych pól pomiędzy nimi mających kształt rombów i prostokątów;

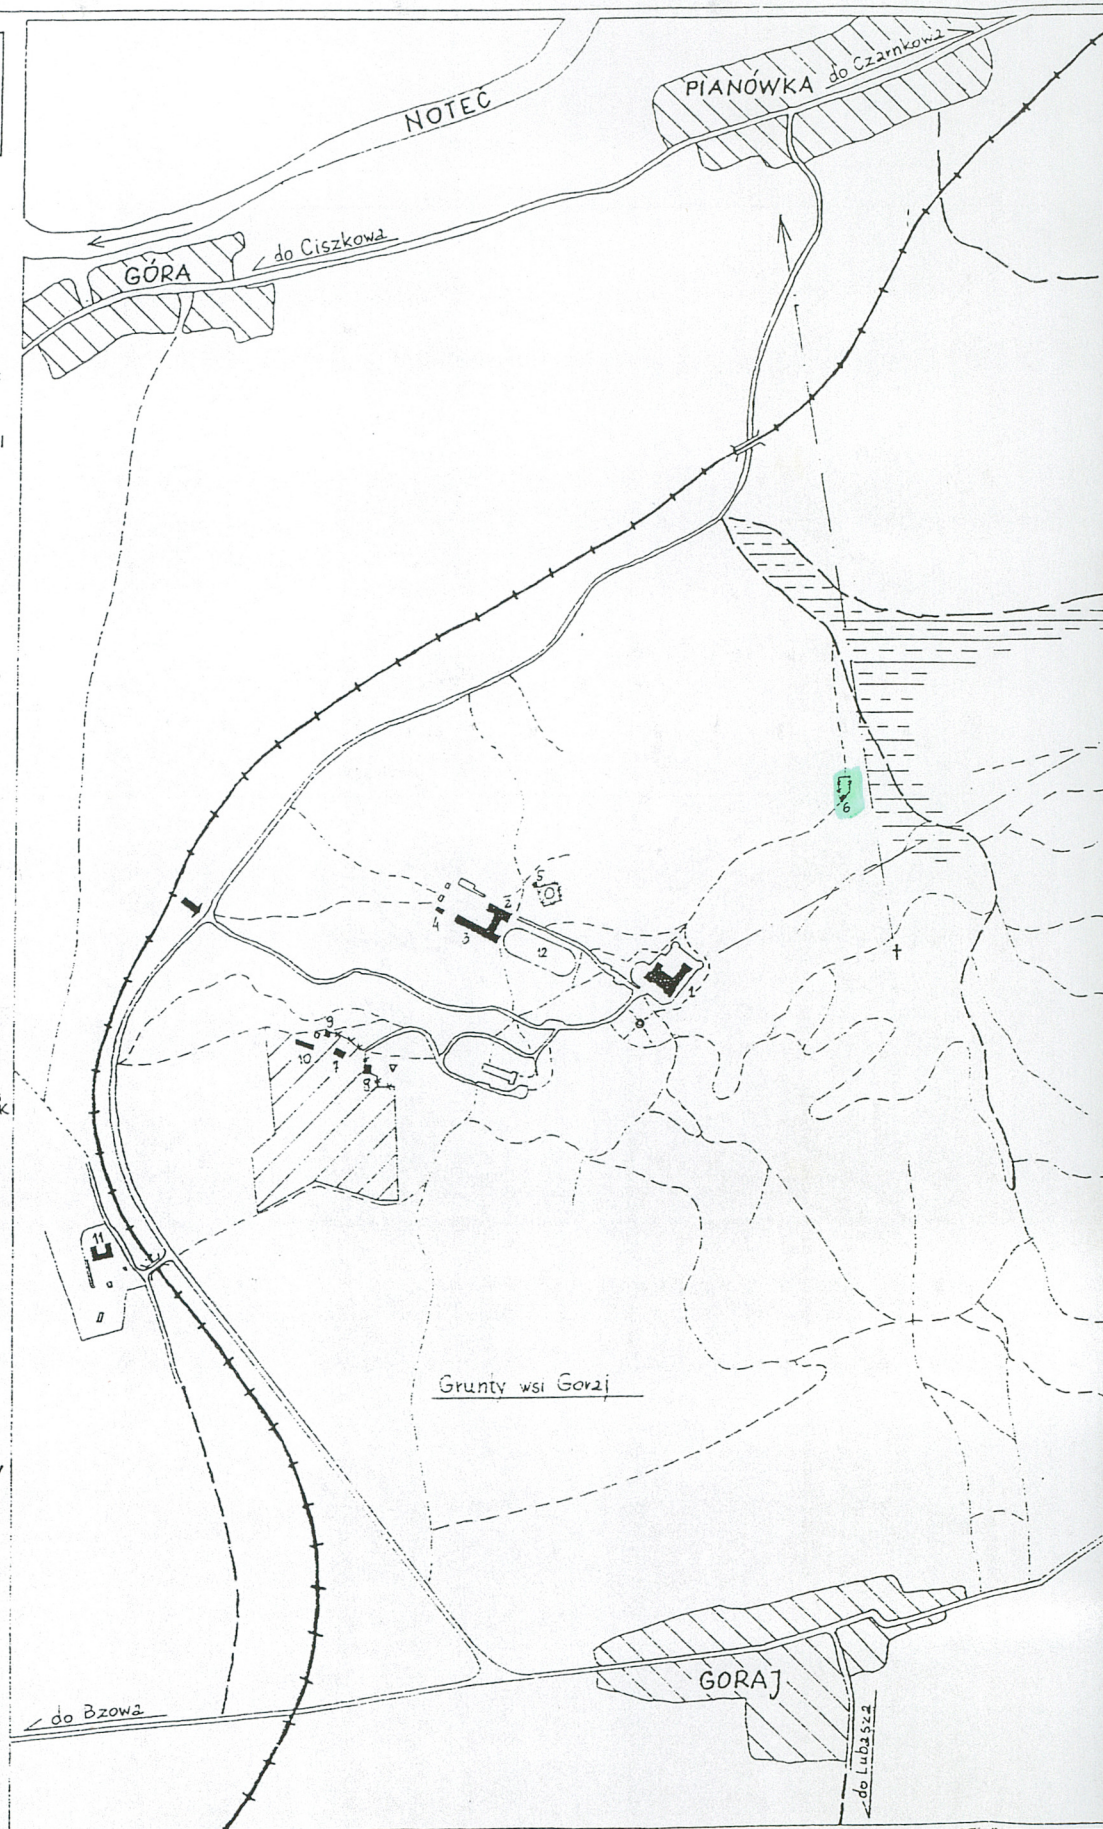
# PLAN SYTUACYJNY POSIADŁOŚCI GORAJ

Przepompownia oznaczona na planie sytuacyjnym „6” usytuowana została około 300 metrów w linii prostej na północny-wschód, poniżej wzniesienia, na którym został posadowiony zamek. Dojście do obiektu prowadzi od strony zamku „1” po stromym zboczu. Nieco dalej na wschód rozciągają się podmokłe tereny. Obecnie w pobliżu przepompowni znajduje się ogród dendrologiczny. Obiekt posadowiony został na terenie parku. Elewacją frontową budynek zwrócony jest na zachód na niewielką ławkę. Najbliższy teren wokół przepompowni ogrodzony jest płotem z siatki drucianej.

- 1 PAKAC ob. internat szkoły
- 2 MASZTALARNIA ob. budynek mieszkalno-biurowy
- 3 UJEZDZALNIA ob. sala gimn.
- 4 SZOPA
- 5 REMIZA ob. magazyn
- 6 STACJA POMP
- 7 DOM OGRODNIKA
- 8 MAGAZYN OGRODOWY
- 9 SZOPA
- 10 SZKLARNIA, nie istnieje
11. BUD. MIESZKALNO-BIUROWY ADMINISTRACJI MAJĄTKU ob. bud. mieszkalny pracowników szkoły
- 12 Boisko sportowe, dawniej KORT TENISOWY

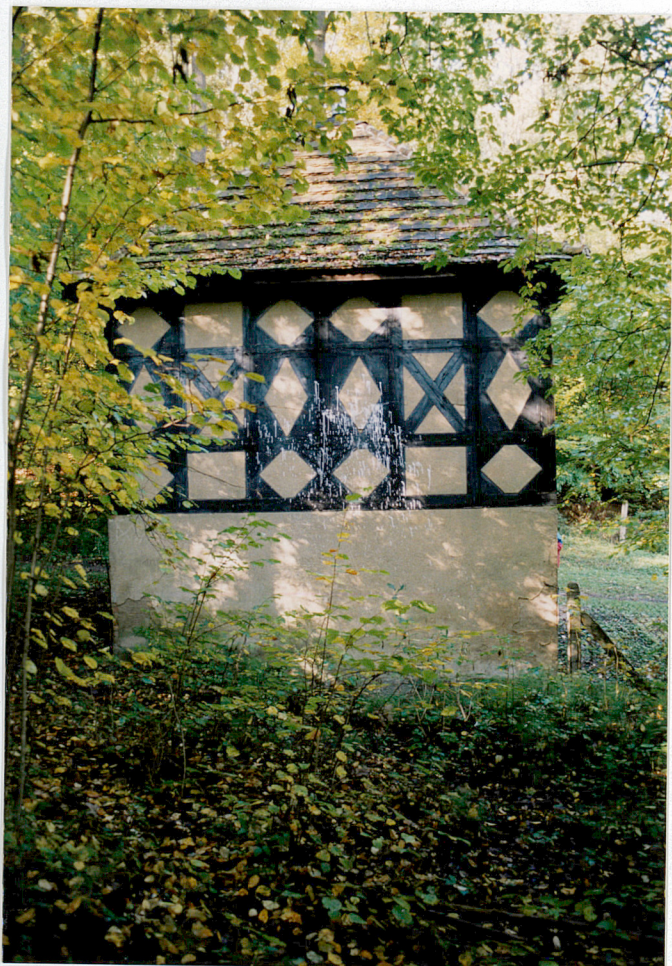
2

*wschodnia* – ślepa, o takim samym detalu i układzie konstrukcji szkieletowej jak elewacja frontowa;

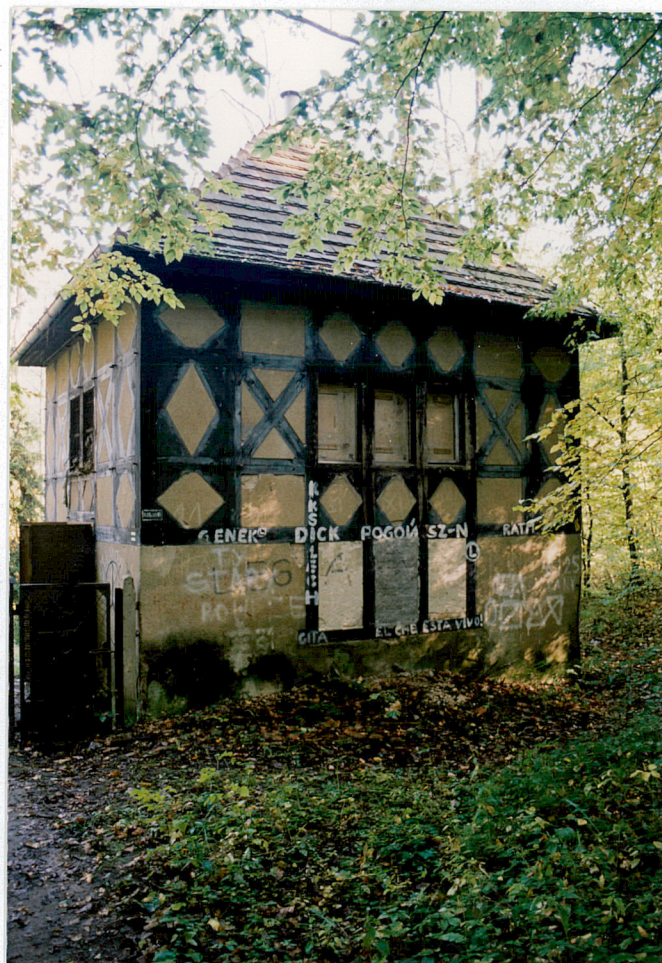
*południowa* – 3 – osiowa – z symetrycznie umieszczonymi oknami w górnej partii, ujętymi w górze i w dole rombami wypełnień konstrukcji szkieletowej;

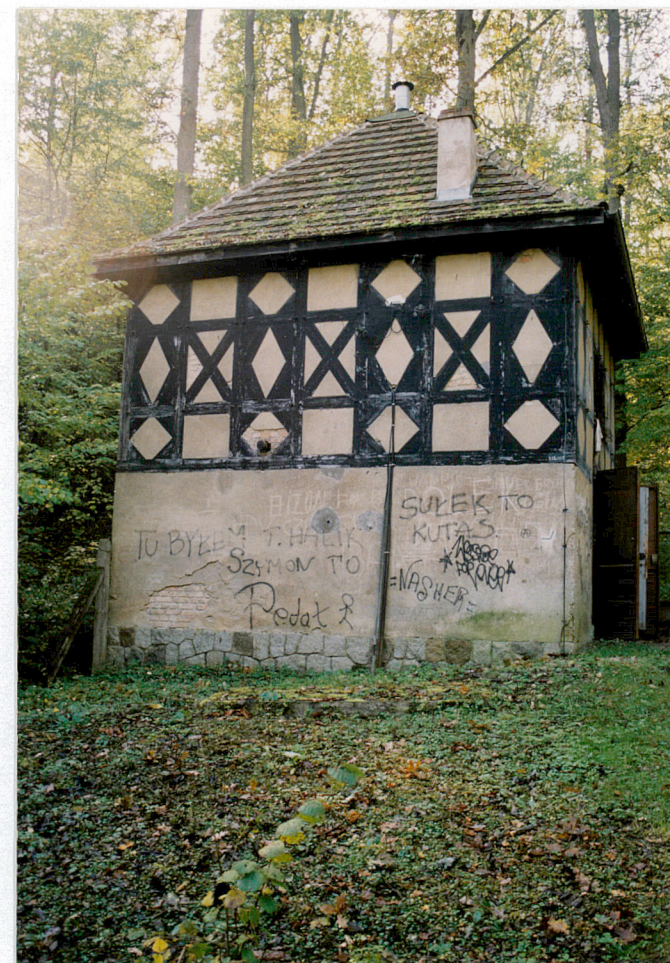
4

*północna* – ślepa, z takim samym układem konstrukcji szkieletowej, jak południowa.

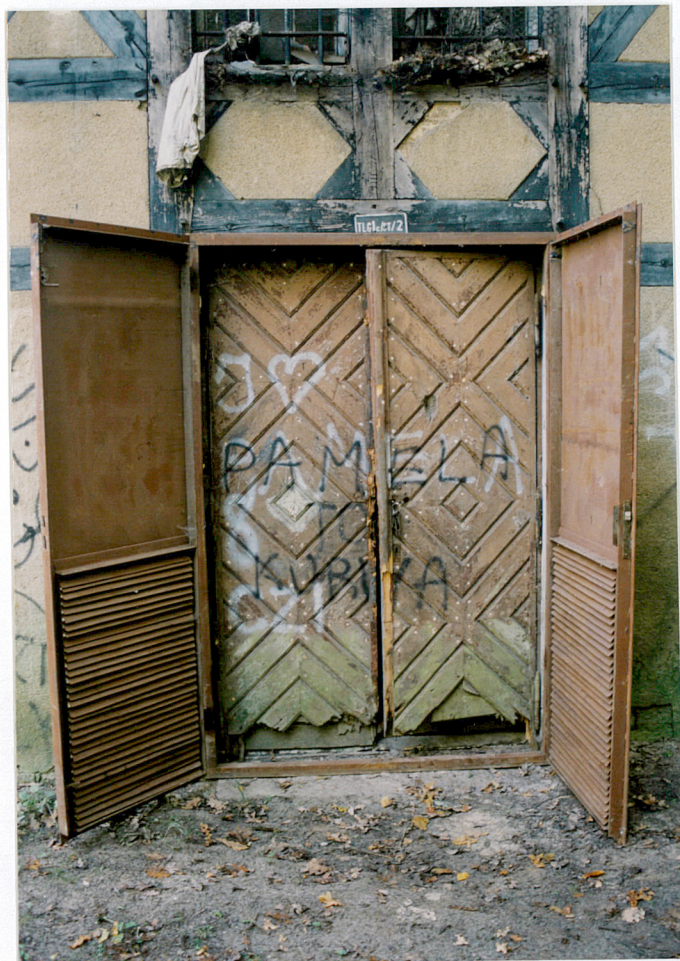
5

*drzwi* – zewnętrzne – drzwi dwuskrzydłowe, 2 – warstwowe z nabitymi od zewnątrz ozdobnie ułożonymi klepkami, zabezpieczone wtórnie założonymi zewnętrznymi drzwiami metalowymi, dwuskrzydłowymi; drzwi wewnętrznych – brak;

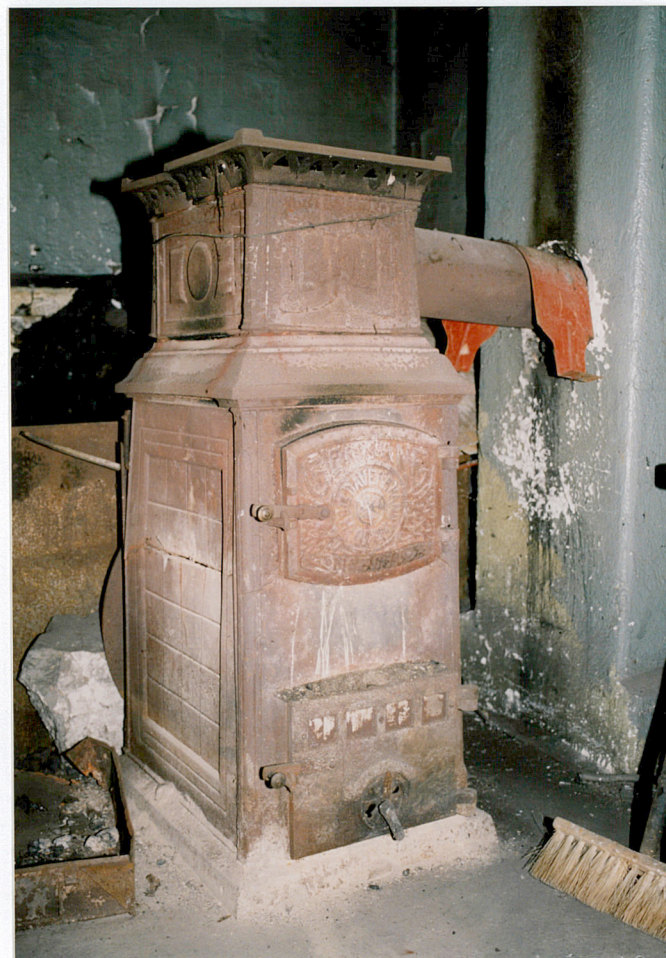
6

WNĘTRZE i WYPOSAŻENIE – wewnątrz bez podziałów; pompy ustawione były we wschodniej części obiektu. Po ich zdemontowaniu pozostały fragmenty śrub i elementy mocowań oraz rur. W północno-zachodniej części budynku znajduje się prawie w całości zachowany piec grzewczy wykonany z żeliwa.
