SPICHLERZ

Koniec
XVIII w.

CISZKOWO

1. Miejscowość CISZKOWO	2. Obiekt (nazwa jak w karcie) SPICHLERZ	3. Zawartość wkładki (nazwa obiektu lub materiału uzupełniającego) OPIS
----------------------------	---	--

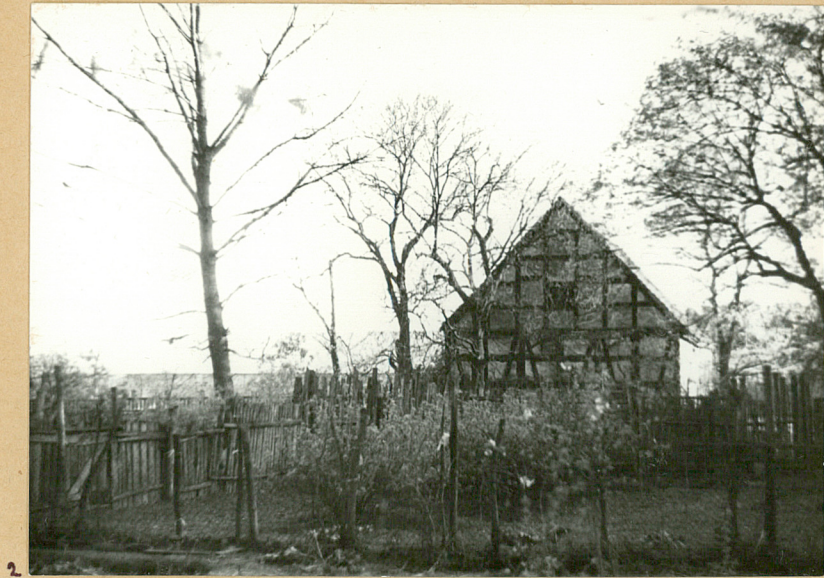
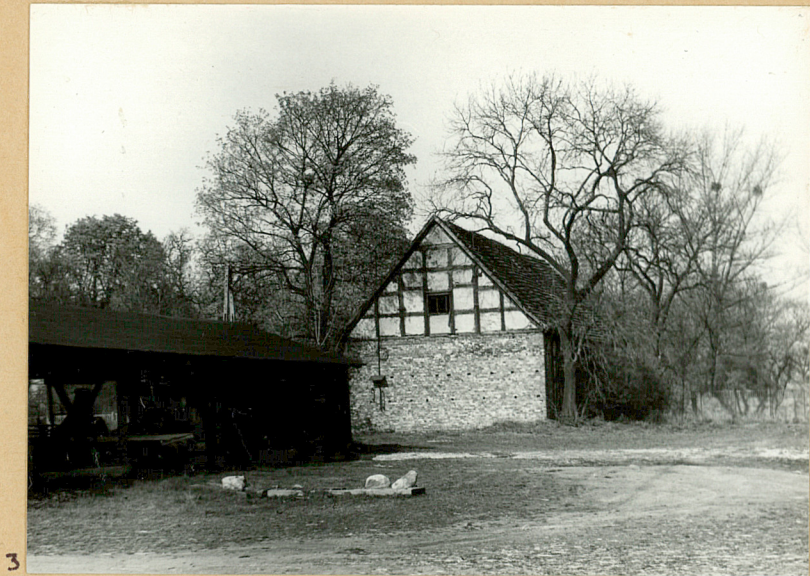
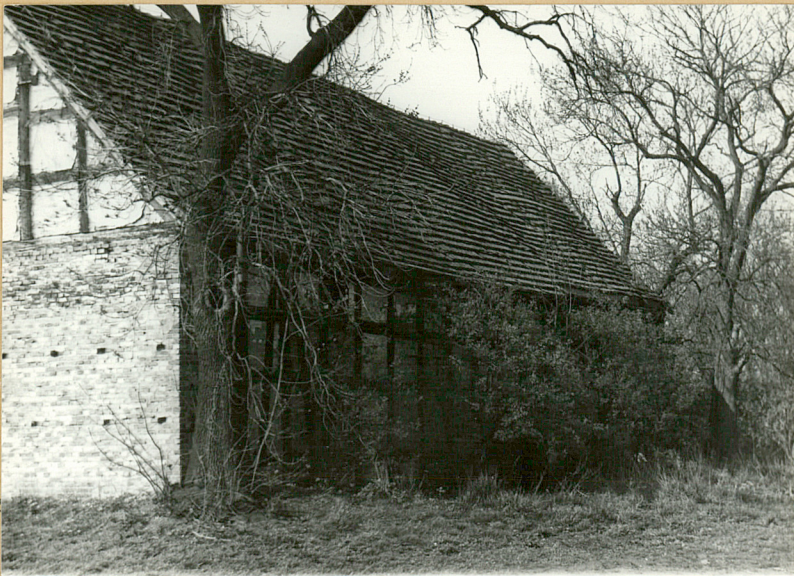
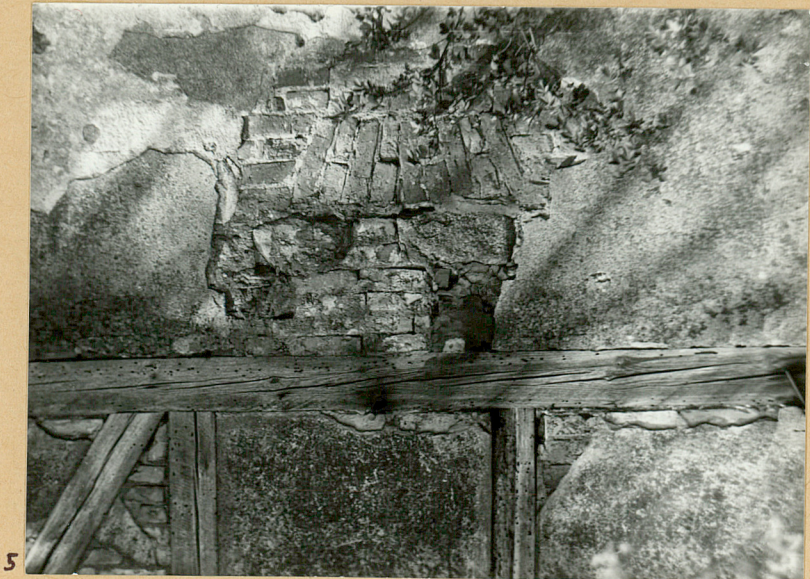
Elewacje - odpadający tynk pokrywa elewację zachodnią. Nieotynkowane są belki konstrukcji szachulcowej. Na pozostałych elewacjach nieotynkowana konstrukcja szachulcowa. Na frontowej elewacji wschodniej w osi budynku drzwi wejściowe i po dwóch stronach symetrycznie rozmieszczone szczelinowe, poziome otwory wentylacyjne. Powyżej cztery otwory okienne które, miały funkcję doświetlenia, wentylacji i transportu pionowego. Takie same otwory na elewacji wschodniej, dwa na parterze i cztery na kondygnacji pierwszej. Na elewacjach szczytowych po jednym otworze w partii poddasza. Dolna ceglana część ściany szczytowej w części południowej, wskazuje że, do budynku przylegać mógł inny obiekt. Potwierdza to brak układu długich belek wzmacniających konstrukcję w części południowej. W przeszłości obiekt sąsiadujący wzmacniał konstrukcję części południowej.

1. Widok od strony zachodniej.
2. Widok od strony północnej.
3. Widok od strony południowej.
4. Widok na elewację wschodnią.
5. Fragment elewacji wschodniej.
6. Konstrukcja szachulcowa elewacji północnej.
7. Konstrukcja szachulcowa elewacji północnej w partii poddasza.
8. Fragment elewacji wschodniej.
9. Konstrukcja stropowa oraz belka wzmacniająca na I-szym piętrze.
10. Schody wejściowe na I-sze piętro.
11. Strop nad I-szym piętrzem.
12. Fragment stropu i filara na parterze.
13. Fragment stropu, filara i konstrukcji szachulcowej ściany szczytowej na parterze.
14. Fragment konstrukcji dachowej w części środkowej.
15. Fragment konstrukcji dachowej w części północnej.
