1. Obiekt

SPICHLERZ

2. Czas powstania  
XVIII/XIXw.

3. Miejscowość  
CISZKOWO

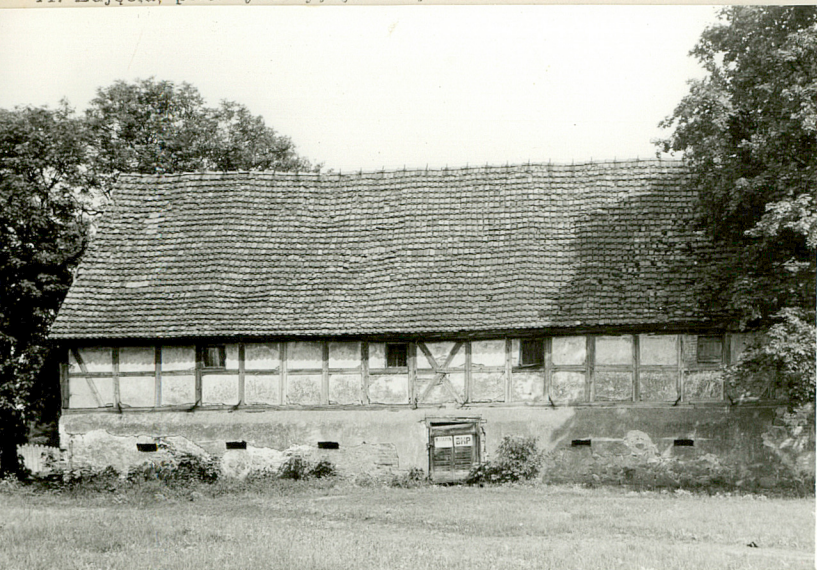
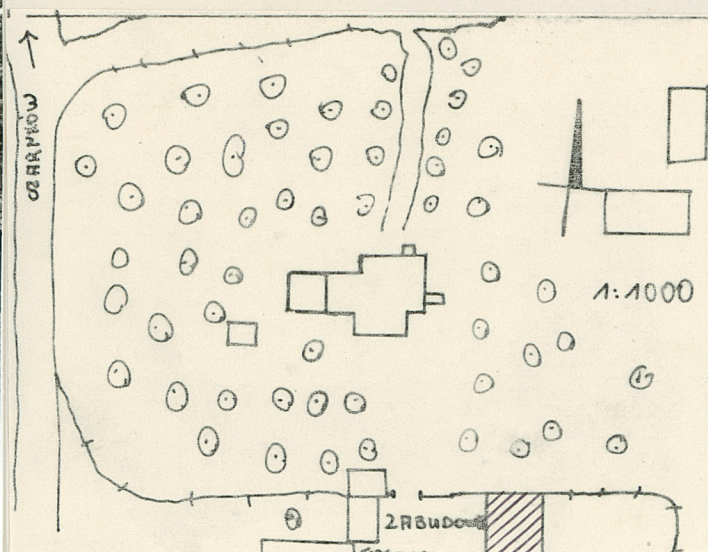
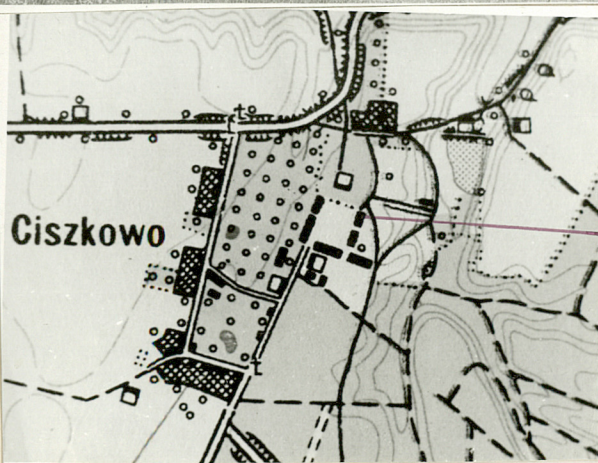
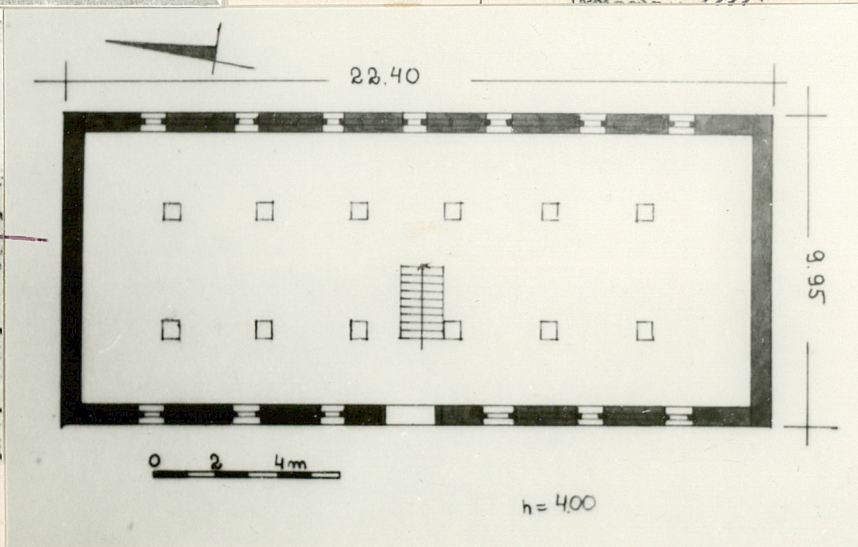
11. Zdjęcia, plan sytuacyjny, rzuty

Spichlerz usytuowany jest w otwartej zabudowie, w centralnej części wsi, w obrębie założenia gospodarczego, na pn. jego skraju. Od str. pn. park krajobrazowy z widoczną bryłą dworu.

Materiał: cokol z kamienia polnego i cegły, o konstrukcji ścian z muru szachulcowego/ściana pd. murowana z cegły-XXw./tynkowany, w partii dachu kryty dachówką karpiówką w koronkę. Więźba konstrukcji krokwiowo-stolcowej, stropy belkowe z otwartym wiązaniem-drewniane. Klatka schodowa-drewniana. We wnętrzu słupy drewniane. Okna pojedyncze, w drewnianych ramach z zadziorami. Drzwi dwuskrzydłowe, ramiakowe. Posadzki cementowe.

Plan wydłużonego prostokąta, z wejściem na osi od str. zach., z sześcioma kwadratowymi słupami w dwóch rzędach, z klatką schodową na wyższą kondygnację.

Bryła zwarta, dwukondygnacyjowa, nakryta dwuspadowym dachem.

Elewacje: z prostokątnymi otworami okiennymi, mniejszymi w dolnej i większymi w górnej części. Od str. zach., w przyziemiu otwór drzwiowy. W elewacji pd. i pn., otwory okienne w szczytach.

14. Kubatura ok. 880m <sup>3</sup>	15. Powierzchnia użytkowa ok. 400m <sup>2</sup>	16. Przeznaczenie pierwotne spichlerz	17. Użytkowanie obecne gospodarcze
18. Prace budowlane i konserwatorskie, ich przebieg i dokumentacja		19. Stan zachowania (fundamenty, ściany zewnętrzne, ściany wewnętrzne, sklepienia, stropy konstrukcje dachowe, pokrycie dachu, wyposażenie i instalacje)  Obiekt w stanie zagrożonym. Uszkodzone konstrukcje ścian, stolarka, pokrycie tynkiem.	
20. Najpilniejsze postulaty konserwatorskie Przeznaczyć do rozbiórki.
