1. Obiekt 198/1

KOŚCIÓŁ PARAFIALNY P.W. NAJŚWIĘTSZEGO SERCA PANA JEZUSA

1910 -1911r.

WIECZYN

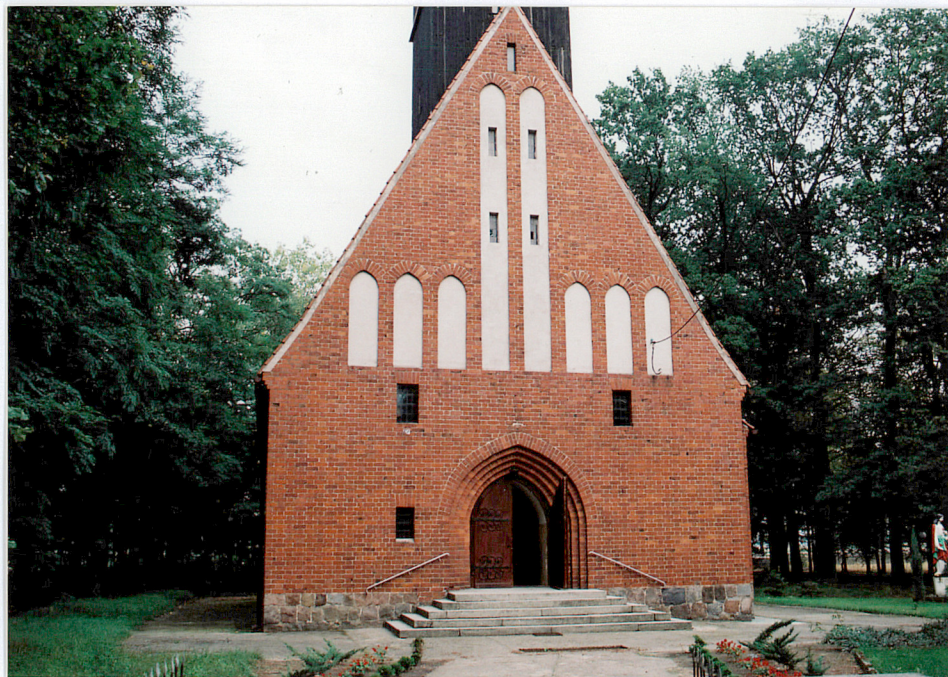
1. Elewacja zachodnia - frontowa.
2. Szczyt elewacji zachodniej.
3. Widok na sygnaturkę ponad szczytem elewacji zachodniej.
4. Widok ogólny na elewację południową oraz zachodnią.
5. Elewacja południowa.

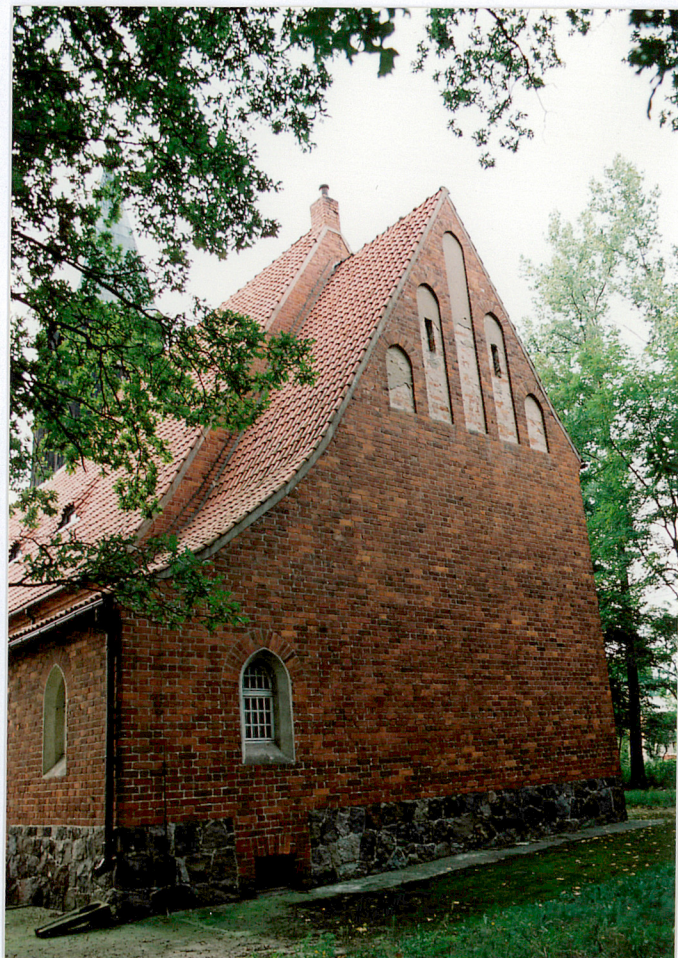
- 6. Elewacja wschodnia.
- 7. Szczyt elewacji wschodniej.
- 8. Elewacja północna od strony wschodniej.
- 9. Elewacja północna od strony zachodniej.
- 10. Widok na połacie dachów prezbiterium i korpusu.

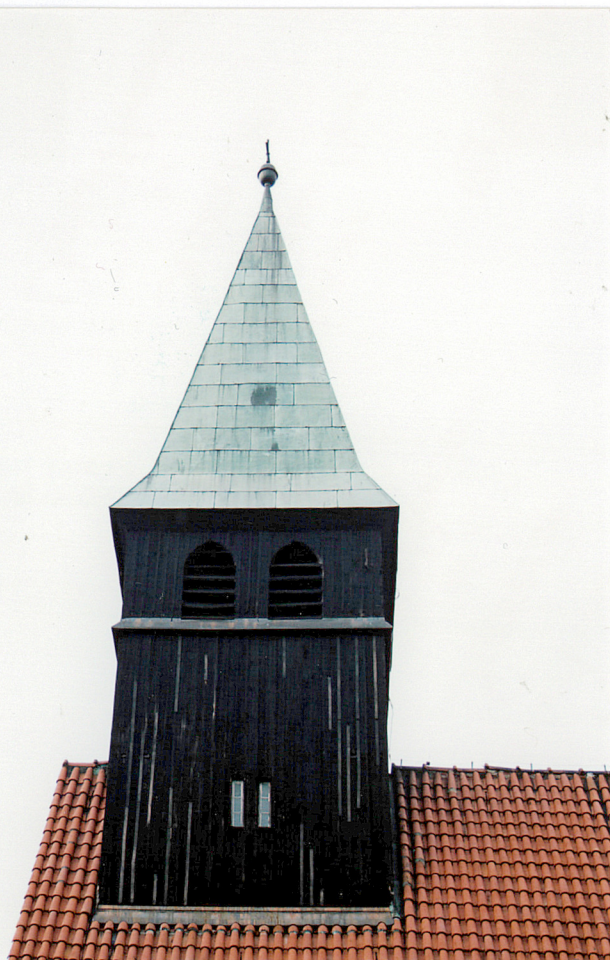
11. Sygnaturka na kalenicy dachu.
12. Zakrystia przy południowej elewacji. Widok od strony zachodniej.
13. Otwór drzwiowy w zakrystii.
14. Otwór okienny w zakrystii.
15. Otwór okienny w cokole zakrystii.
16. Zejście do piwnicy pod zakrystią.

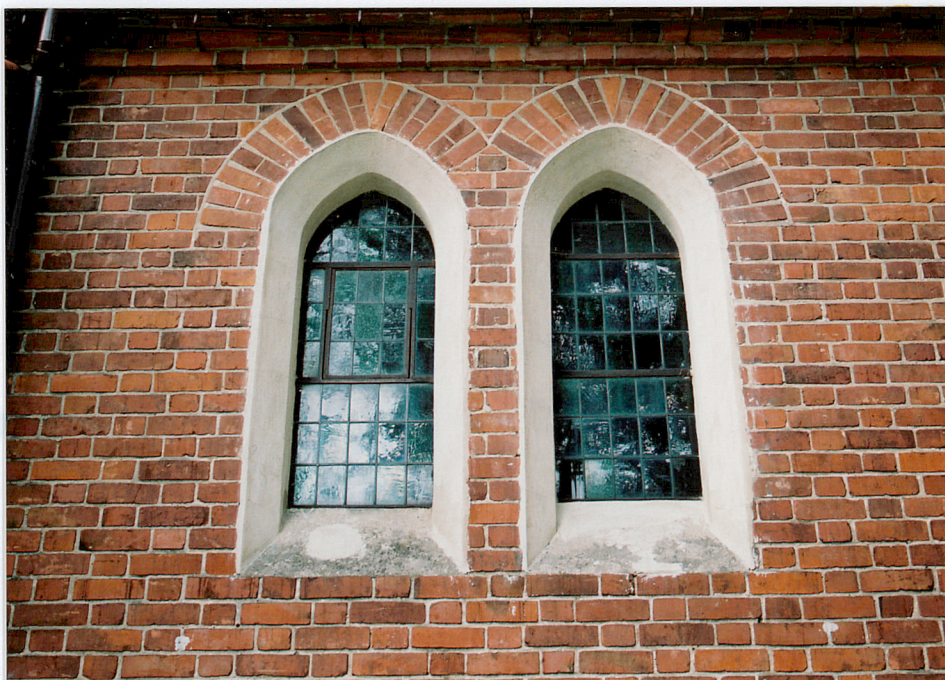
- 17. Otwory okienne elewacji bocznych.
- 18. Otwory okienne w ryzalicie elewacji południowej.
- 19. Okno powiekowe w połaci dachu.
- 20. Data „1910” na cokole ryzalitu elewacji południowej.
- 21. Posadzka w kruchcie.

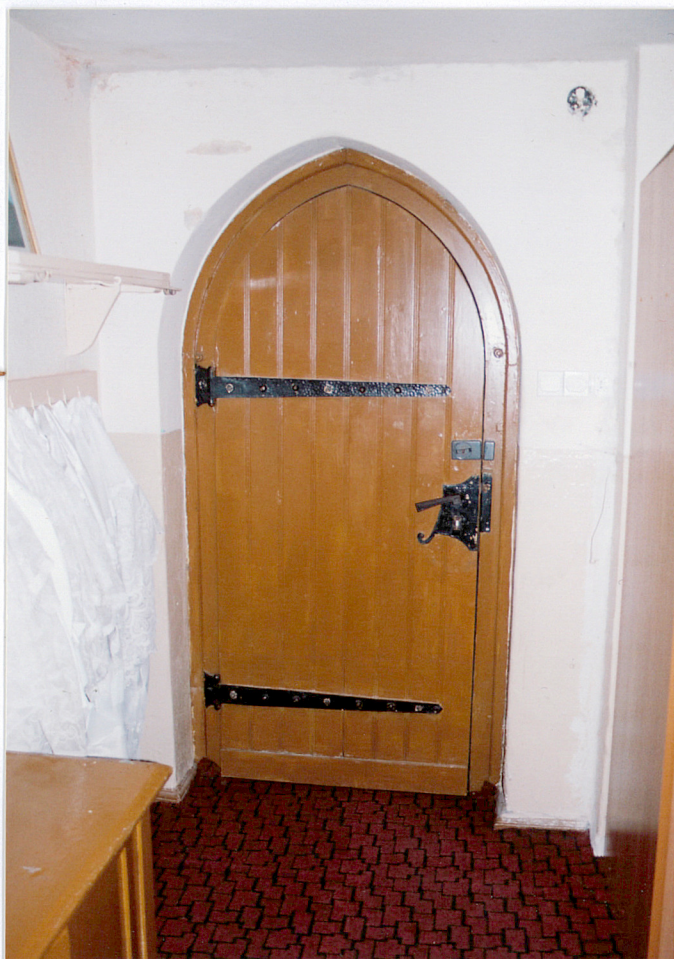
- 22. Stolarka drzwi wejściowych do zakrystii od strony wewnętrznej.
- 23. Stolarka drzwiowa w kruchcie.
- 24. Stolarka drzwiowa w prezbiterium.
- 25. Widok wnętrza kościoła w kierunku wschodnim.
- 26. Widok wnętrza kościoła w kierunku zachodnim.
- 27. Wnętrze prezbiterium.

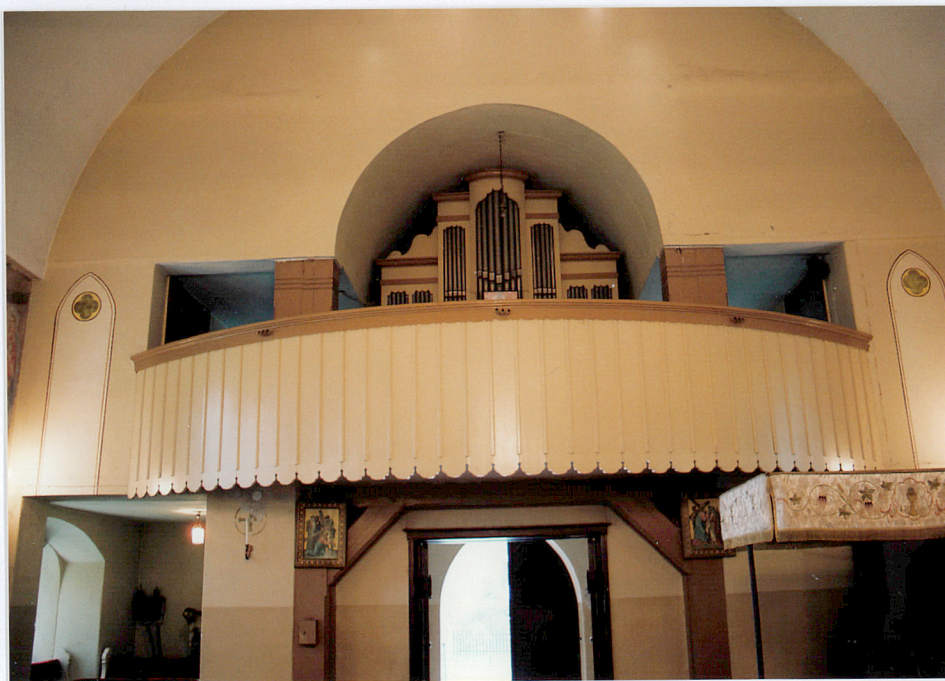
- 28. Chór muzyczny.
- 29. Prospekt organowy.
- 30. Widok na partię zachodnią wnętrza kościoła.
- 31. Kaplica boczna pod chórem muzycznym.
- 32. Schody na chór muzyczny.

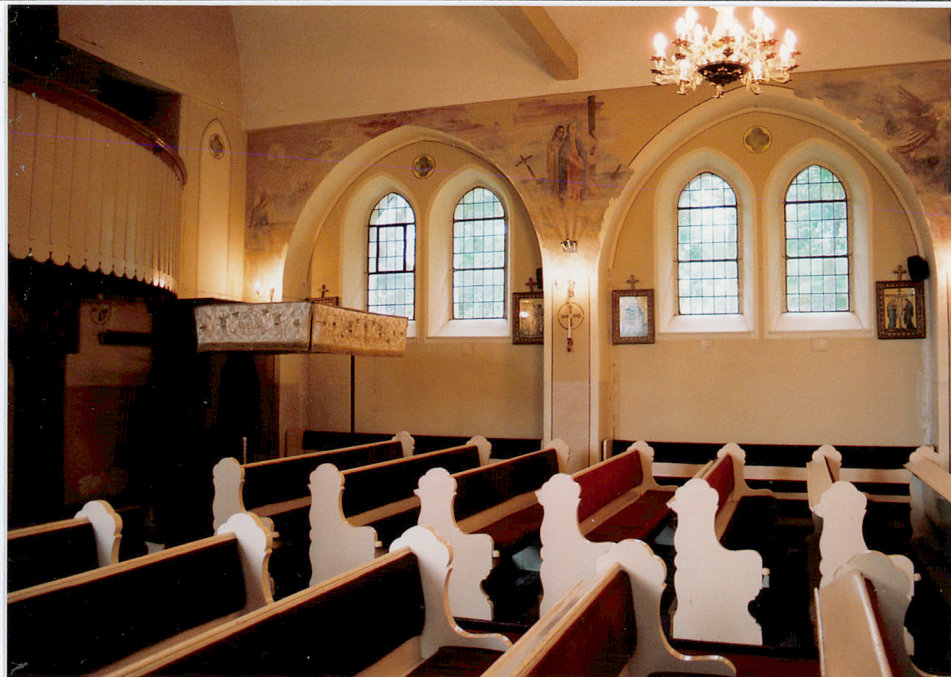
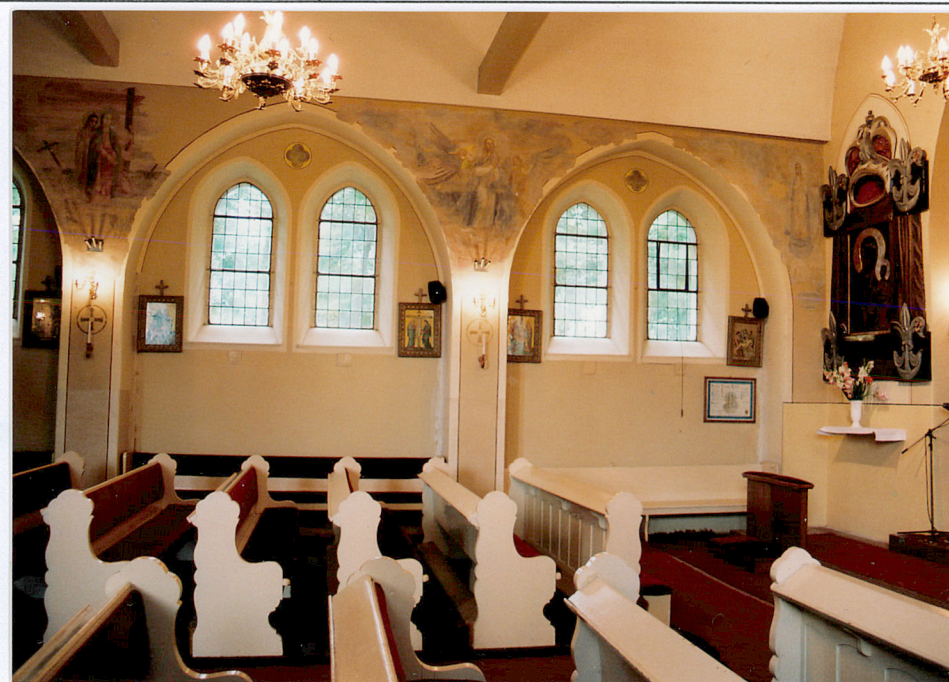
33. 34. Wnętrze - ściana północna nawy.
32. 36 Wnętrze - ściana południowa nawy.
37. Grzbiet sklepienia beczkowego.
38. Wieżba dachowa

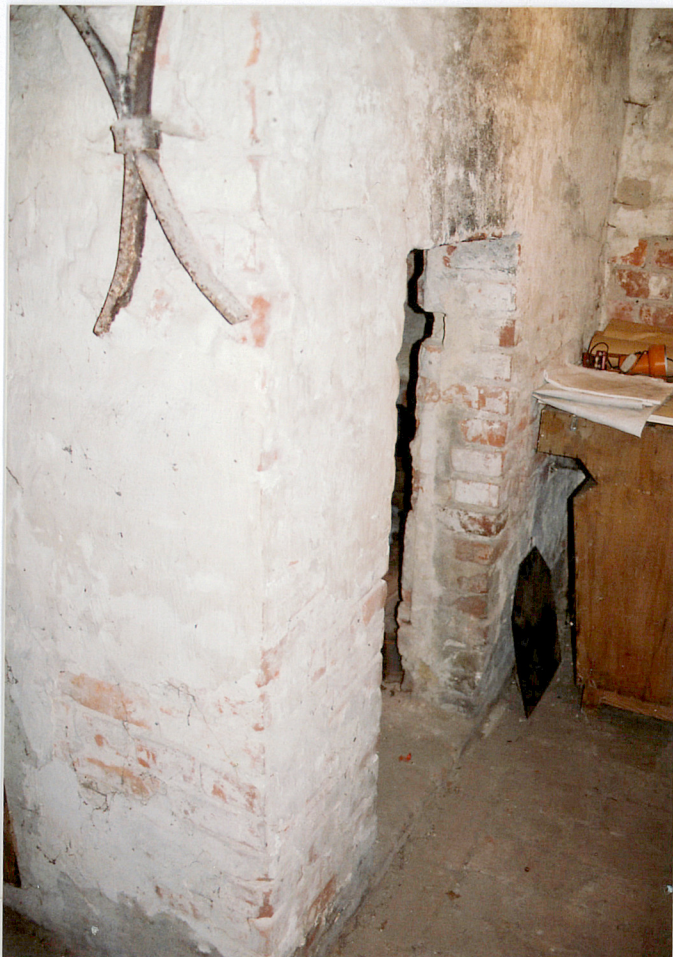
WYPOSAŻENIE: Z pierwotnego wyposażenia kościoła zachował się komplet ławek, chór muzyczny wraz z prospektem organowym, stolarka drzwiowa wraz z okuciami i okienna, pozostałości polichromii. W piwnicy pod zakrystią znajdował się piec ogrzewający świątynię. Ciepło rozprowadzane było za pomocą kanału grzewczego. Po systemie grzewczym pozostały żeliwne kratki wentylacyjne w południowej wewnętrznej ścianie prezbiterium. Kocioł został zdemontowany po awarii.

- 39. Miejsce po piecu w piwnicy pod zakrystią.
- 40. Otwór po kanale odprowadzającym ciepło do wnętrza kościoła.
- 41. Widok na zespół kościoła i plebani od strony drogi dojazdowej.
- 42. Widok na zespół kościoła i plebani od strony zachodniej.
- 43. Widok na zespół kościoła i plebani od strony południowej.

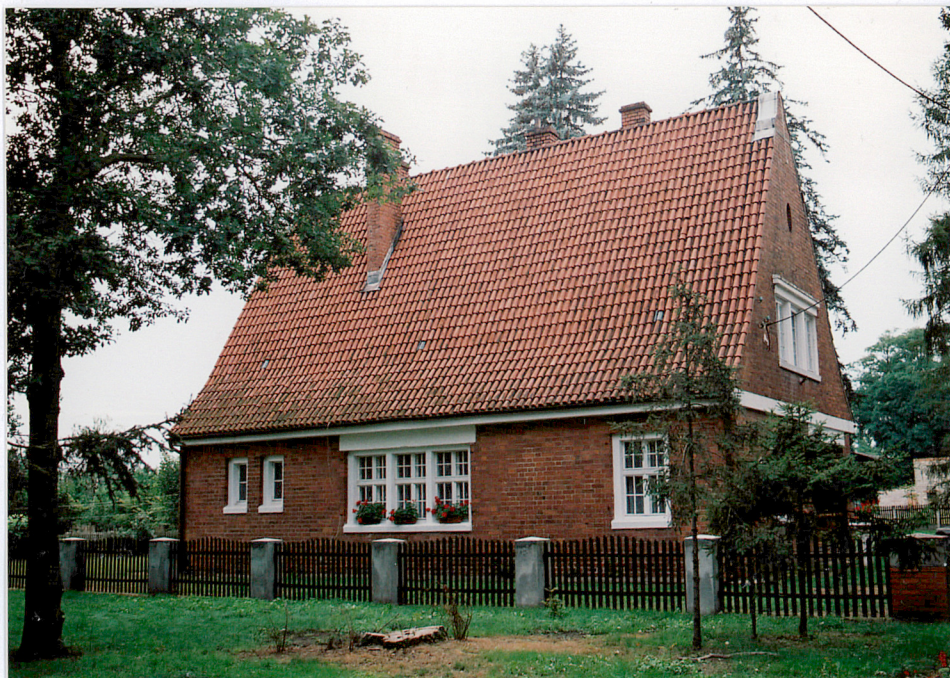
- 44. Elewacja wschodnia plebani.
- 45. Elewacja północna plebani.
- 46. Elewacja południowa plebani.
- 47. Budynek gospodarczy przy plebani.
- 48. Organistówka (obecnie przedszkole).
