KARTA EWIDENCYJNA ZABYTKÓW
ARCHITEKTURY I BUDOWNICTWA

OFICyna (2)

1771-1775

CZERNIEJEWO

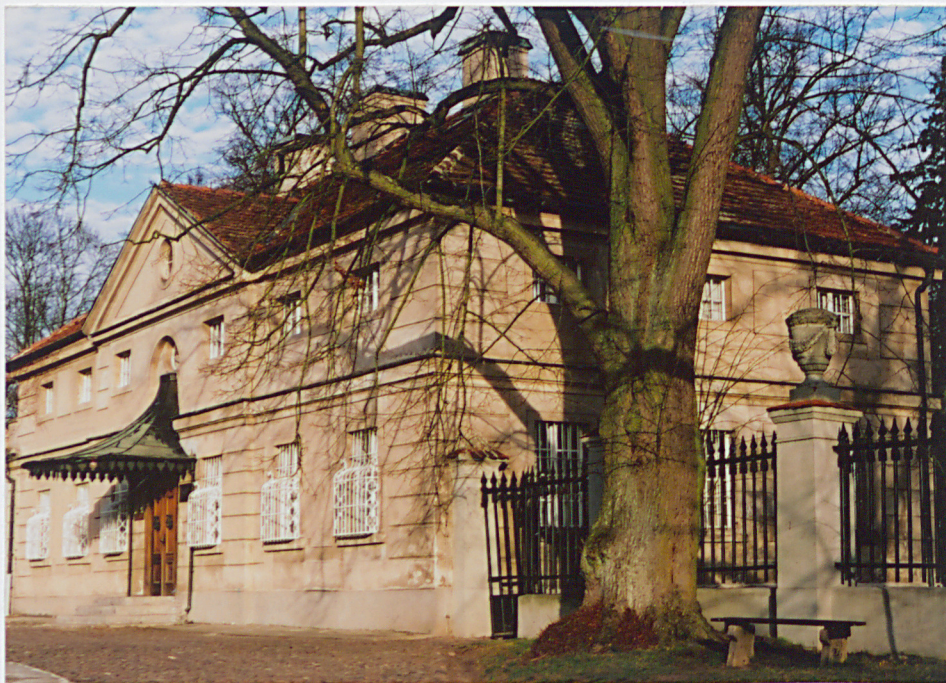
2

wschodnia i zachodnia (⇒ fot. 1, 2, 5)

Elewacje siedmioosiowe z lekko wysuniętymi trzyosiowymi ryzalitami na osiach obu elewacji.

Ryzality zwieńczone są trójkątnym naczółkiem, którego krawędzie obwiedzione są profilowanym gzymsem. Partie ryzalitu na parterze oraz narożniki budynku podkreślone są dekoracją w postaci prostokątów boniowania a także częściowo na piętrze. Środkowe partie ryzalitu zaakcentowane są płytką wnęką, która na wysokości piętra zamknięta jest od góry łukiem pełnym. W zwieńczeniu wnęki umieszczony jest otwór okienny o eliptycznym kształcie.

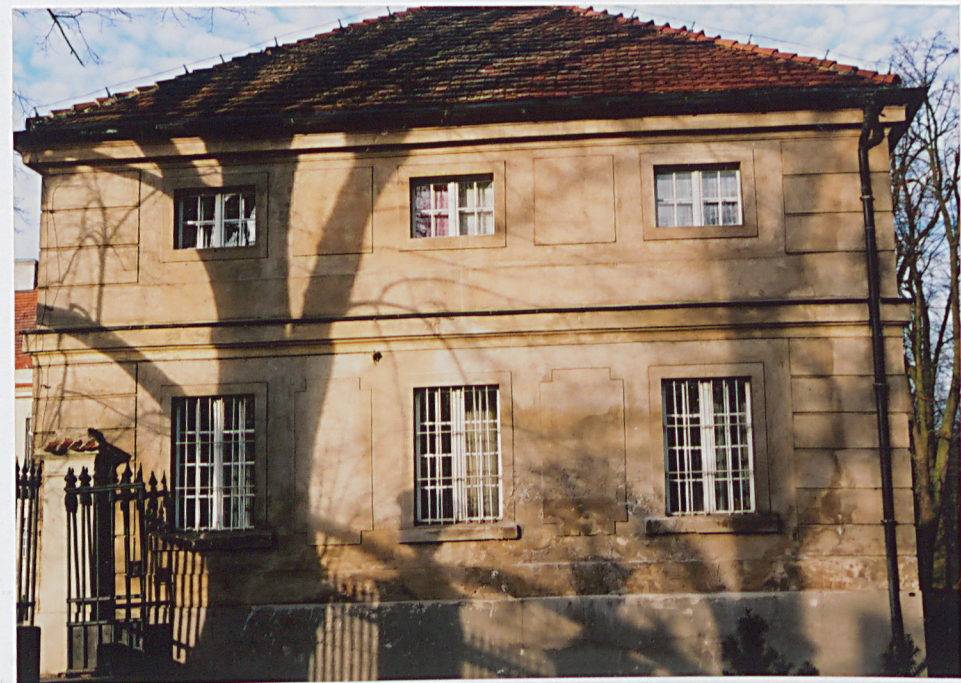
3

północna i południowa (⇒ fot. 3, 4, 6)

Elewacje trójosiowe. Otwory okienne parteru i piętra posiadają dekorację w postaci opaski wykonanej w tynku. Pomiędzy otworami okiennymi umieszczona jest dekoracja w postaci prostokątnych płycin. Płyciny umieszczone pomiędzy oknami parteru posiadają wyłamywane narożniki. Otwory okienne parteru podkreślone są gzymsem parapetowym.

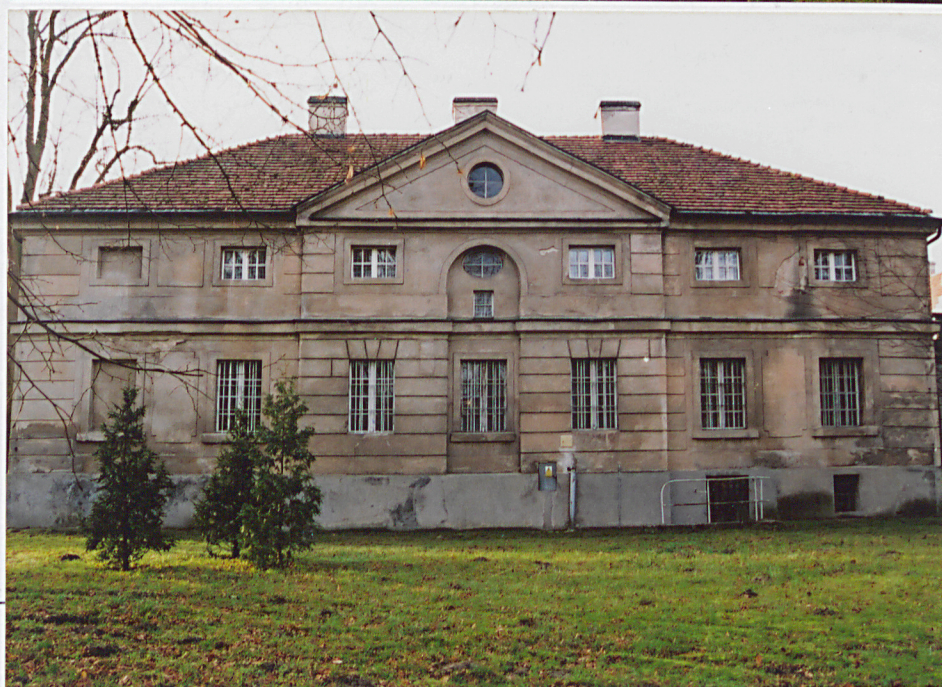
5

W otworach okiennych kondygnacji parteru elewacji zachodniej umieszczone są kraty koszarowe malowane na kolor biały. W elewacji wschodniej w kondygnacji parteru znajduje się prostokątny otwór okienny na osi o wielkości dostosowanej do sąsiednich otworów. Niewielki, prostokątny otwór okienny umieszczony jest na osi elewacji ponad gzymsem a poniżej eliptycznego otworu okiennego. Otwory okienne w kondygnacji parteru i piętra, od strony południowej są zamurowane i zamienione na wnęki.

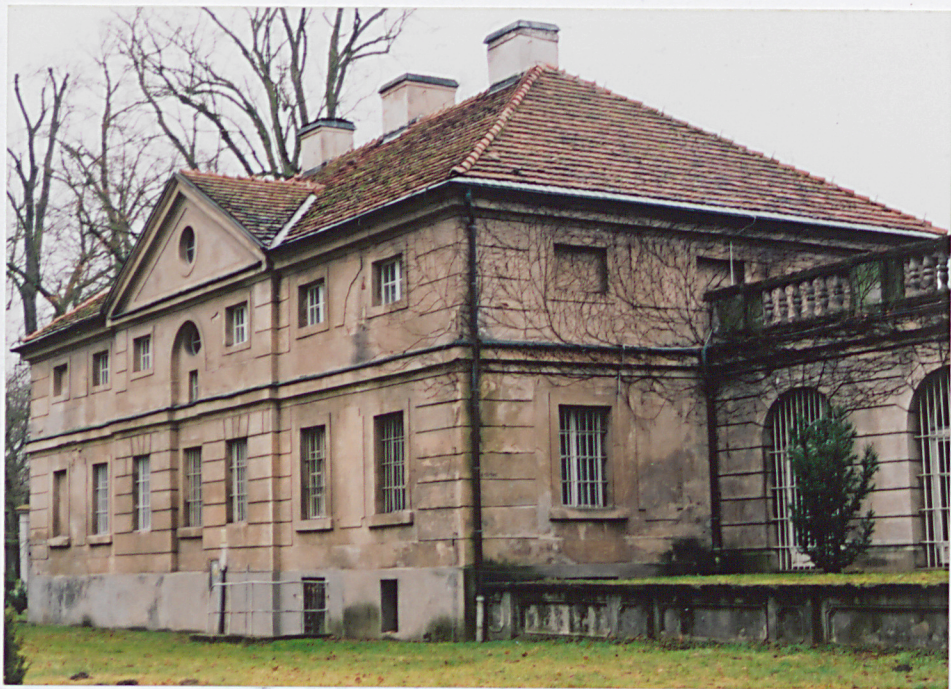
6

Do zachodniej części północnej elewacji przylega parterowy łącznik. W kondygnacji parteru, od strony wschodniej znajduje się tylko jeden otwór okienny. Wszystkie otwory okienne w kondygnacji piętra są zamurowane i zamienione na wnęki.

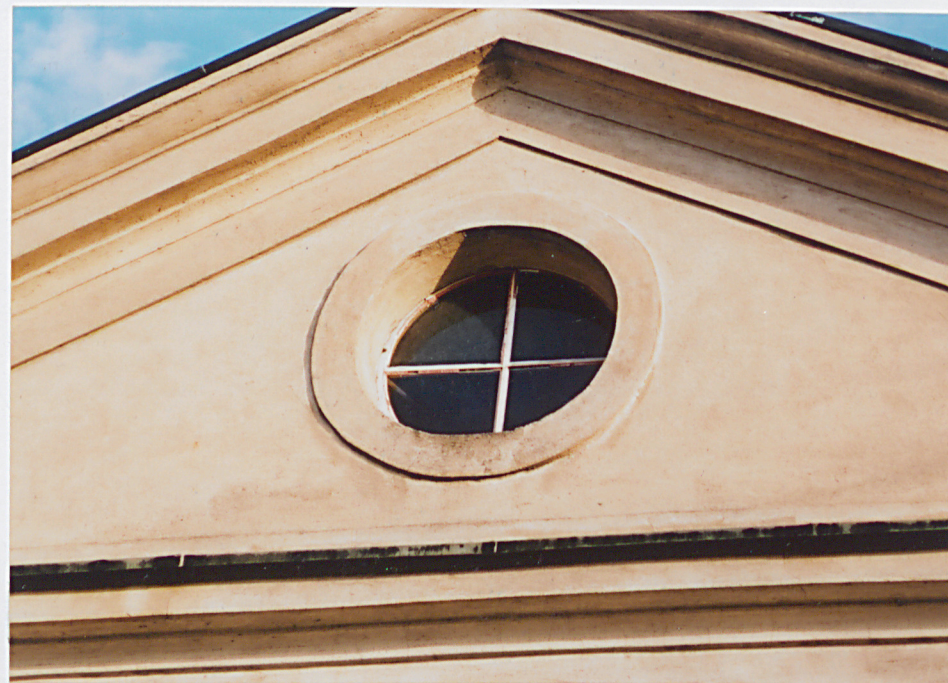
7

- prostokątne zamknięte od góry prostymi nadprożami
- owalne – otwory w środkowych polach naczółków (⇒ fot. 7)
- eliptyczne – piętro, na osi elewacji wschodniej i zachodniej

Na osi trójkątnego naczółka umieszczony jest owalny otwór okienny obwiedziony opaską wykonaną w tynku (⇒ fot. 7).

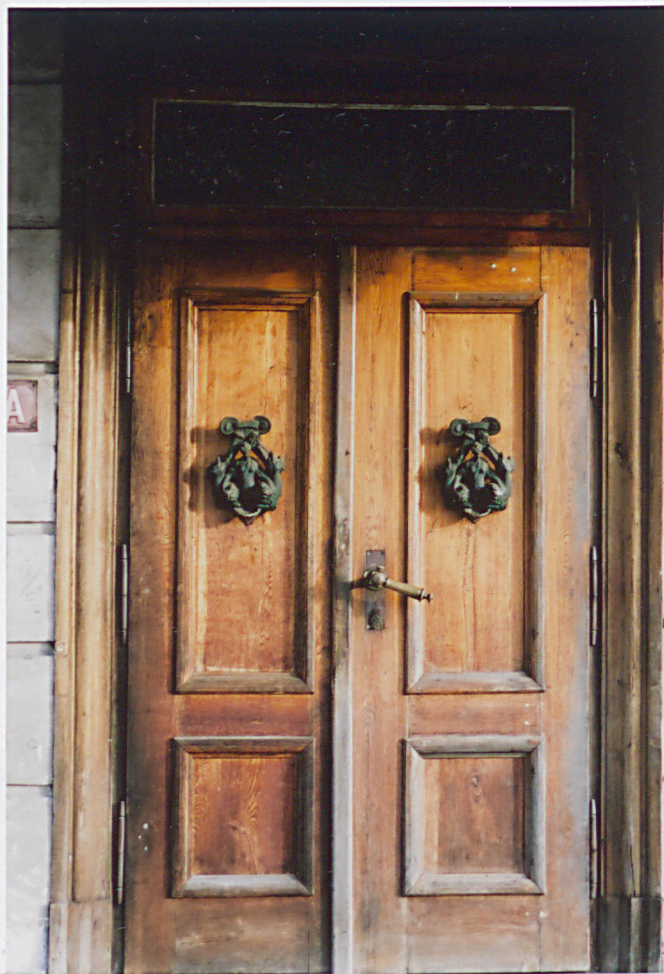
8

- drewniane, dwuskrzydłowe o konstrukcji ramowo-płycinowej z dekoracją listwową i płycinową. W dolnej części skrzydła drzwi posiadają dekorację o formie dwóch kwadratowych płycin, których krawędzie są obłożone profilowanymi listwami. W górnej części skrzydeł drzwi znajduje się dekoracja o formie dwóch prostokątnych płycin, których krawędzie obłożone są profilowanymi listwami. Ponad drzwiami znajduje się nadświetle szklone prostokątną szybą. Prawe skrzydło drzwi posiada listwę przemykową oraz metalową klamkę. Pośrodku prostokątnych płycin od zewnątrz umieszczone są metalowe, dekoracyjne antaby o motywie syreny opierającej ręce o sylwetki dwóch lwów – parter, główne drzwi wejściowe (⇒ fot. 8)

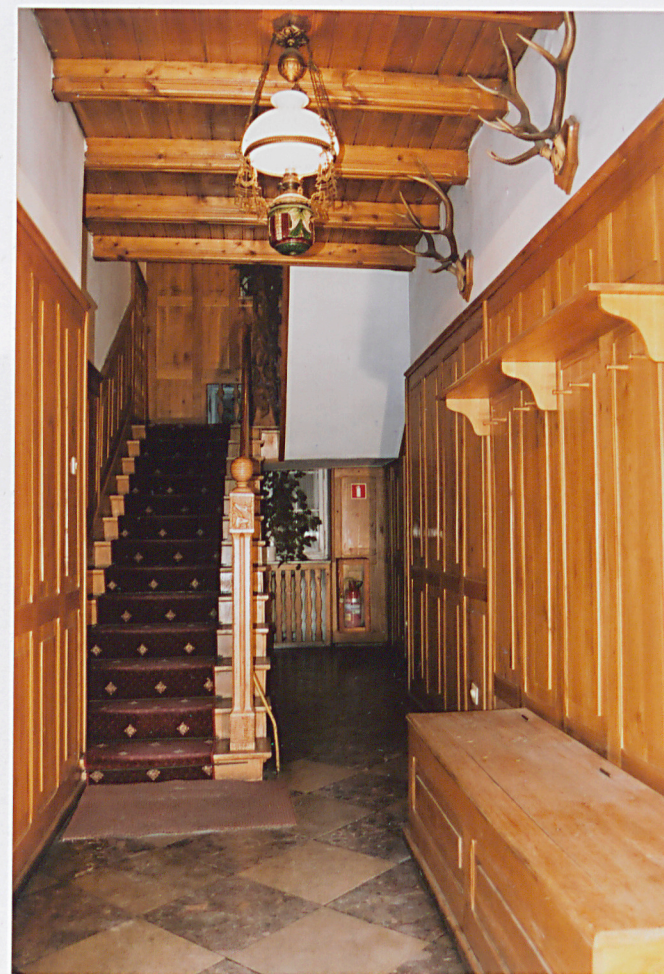
9

Dawna sień posiada ściany prawie w całości wyłożone drewnianą boazerią. Boazeria wykonana jest z jasnego drewna, posiada dekorację o formie podłużnych płycin (⇒ fot. 9). Drewnem wyłożone są także stopnie schodów.

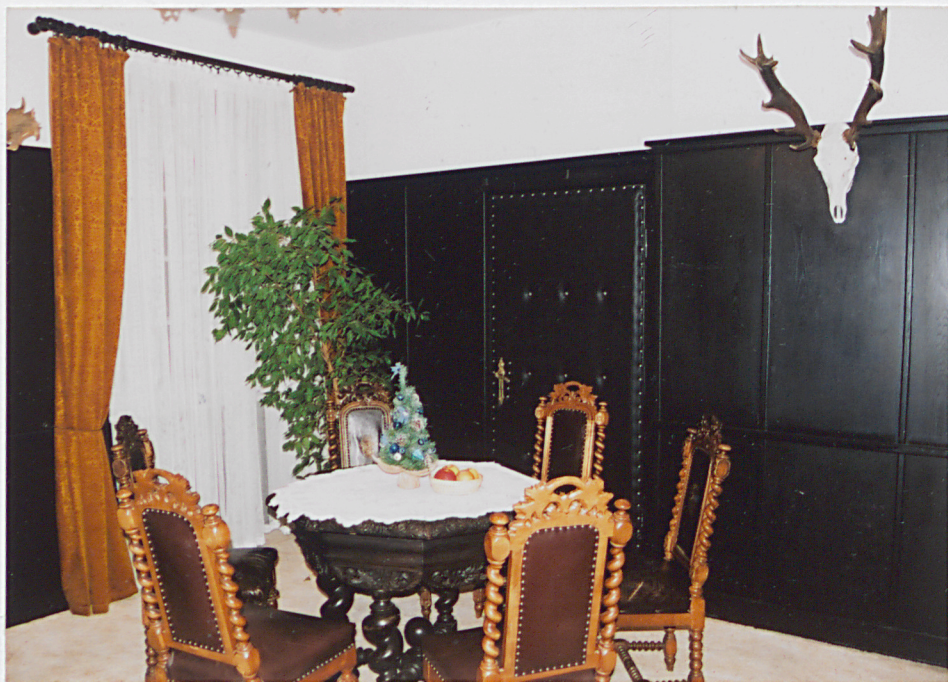
11

Usytuowane są w południowej części budynku. Ściany wyłożone są drewnianą boazerią w ciemnym kolorze (⇒ fot. 10, 11). Łazienka znajduje się pośrodku w ciągu

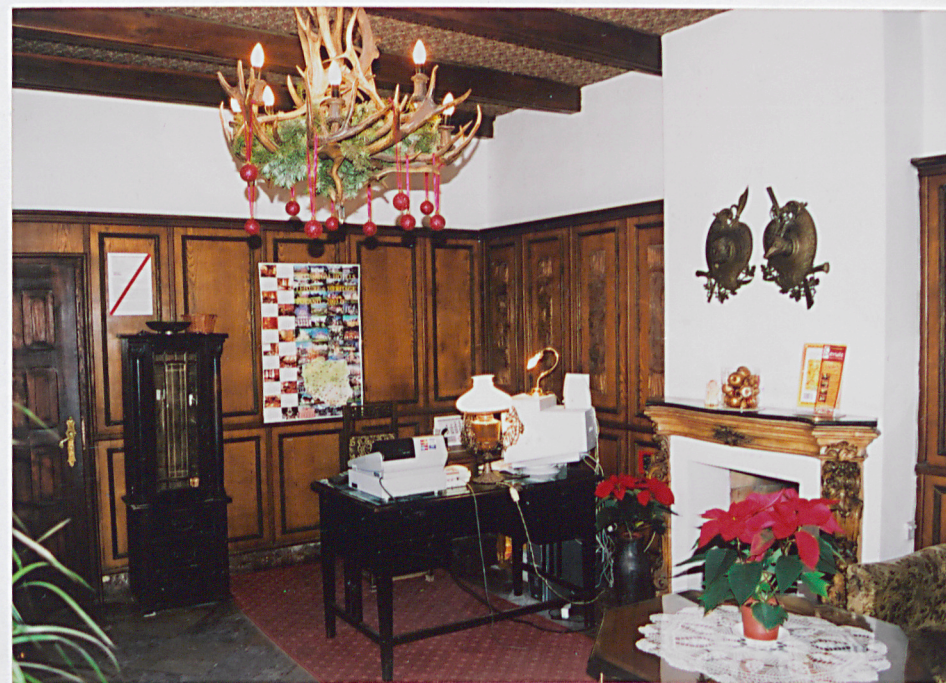
12

Pomieszczenie położone od strony północno-zachodniej, które dostępne jest z korytarza przez dwuskrzydłowe drzwi. Oświetlone jest przez dwa okna w ścianie zachodniej. Partie ścian dekorowane są lakierowaną boazerią, której powierzchnia podzielona jest na mniejsze i większe płyciny wydzielone listwami w innym kolorze (⇒ fot. 12).

Od strony wschodniej w środkowej części ściany znajduje się otwór kominowy, którego prostokątny otwór u dołu obudowany jest kominkiem. Obudowa wykonana z nowych materiałów, nawiązuje charakterem do dekoracyjnych form. Boki stanowią stylizowane woluty, zagięte w dolnej i górnej części. Ich powierzchnię pokrywa ornament ze stylizowanych liści akantu. Zwieńczenie obudowy stanowi płyta o formie profilowanego gzymsu o linii wklęsło-wypukłej.

Obecnie w pomieszczeniu wisi żyrandol z połączonych ze sobą i splecionych rogów jeleni. Strop wykładany jest tkaniną w delikatny kwiatowy wzór, ułożoną pomiędzy belkami. Posadzka wykonana jest z płyt marmurowych, w brązowym i białym kolorze układanych naprzemiennie.

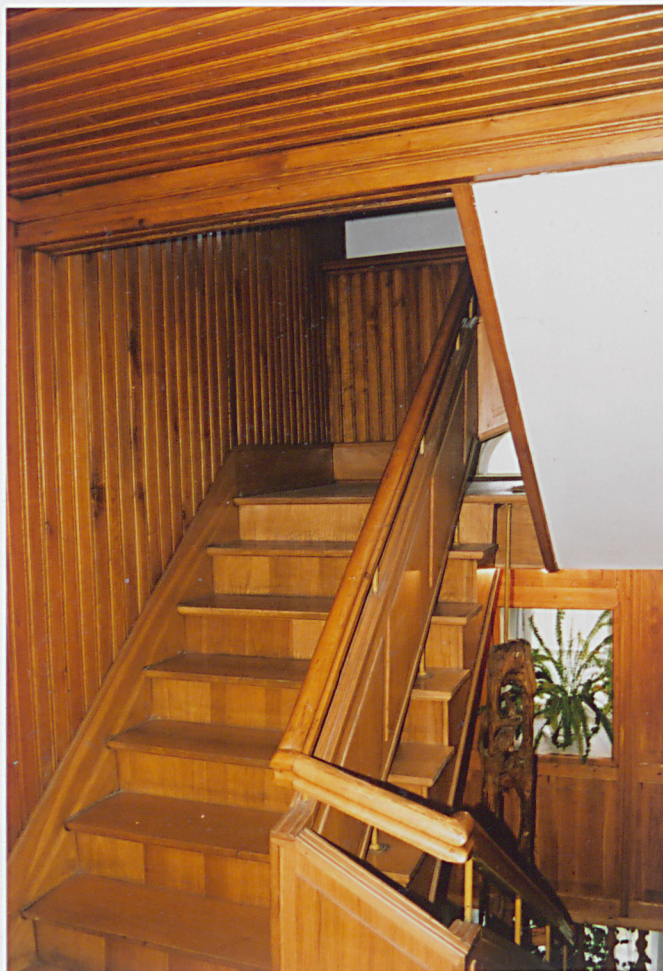
13

- betonowe, których stopnie okładane są drewnem, jednobiegowe z drewnianą balustradą i poręczą (⇒ fot. 13)
- cementowe – prowadzące do piwnic

Na piętrze usytuowane są pokoje hotelowe (⇒ fot. 15), które rozdzielone są korytarzem. Ściany korytarza na piętrze a także strop jest całkowicie wyłożony drewnianą boazerią, w formie podłużnych, połączonych ze sobą desek (⇒ fot. 13).

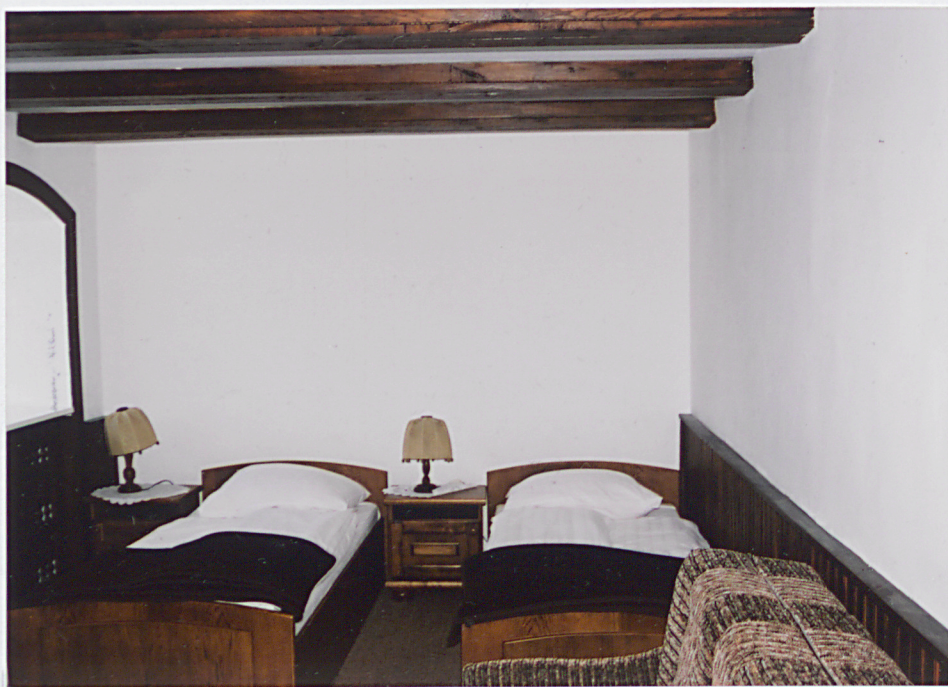
15

Boazerią o identycznej formie wyłożone są częściowo ściany pokoi hotelowych. Zarówno pokoje oraz przylegające do nich łazienki posiadają nowe wyposażenie.

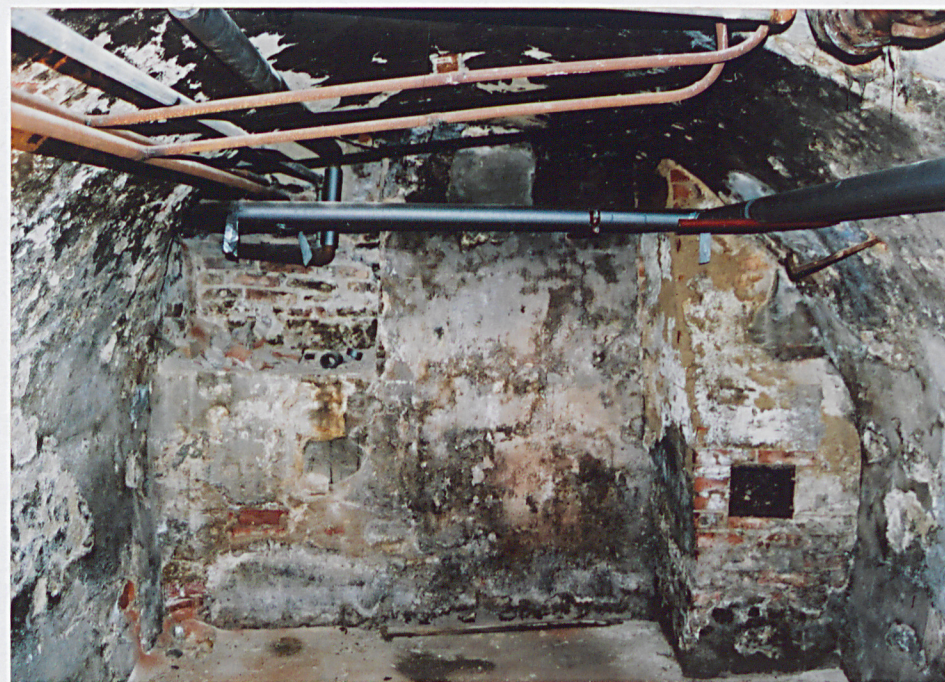
16

Do piwnic prowadzą schody, które usytuowane są w przyziemiu wschodniej elewacji. Częściowo podpiwniczony budynek posiada zachowane dwa pomieszczenia piwnic, połączone ze sobą wąskim przejściem. Oba pomieszczenia nakryte są sklepieniem kolebkowym (⇒ fot. 16). W piwnicy znajduje się obecnie kotłownia.
