KARTA EWIDENCYJNA ZABYTEKÓW
ARCHITEKTURY I BUDOWNICTWA

STAJNIA (5)

ok. 1779-1780

CZERNIEJEWO

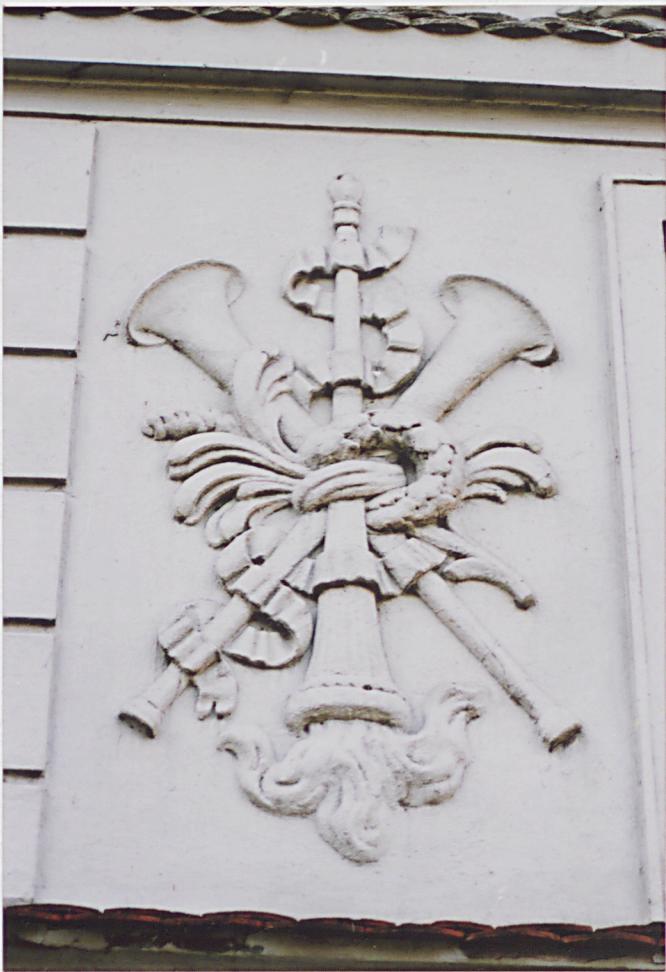
2

Na osi **wystawki** umieszczony jest otwór okienny z obramieniem w postaci cienkiej listwy, przerwanej u góry motywem klinca. Z obu stron otworu okiennego umieszczona jest dekoracja o formie panoplii. Od strony północnej są to motywy dwóch toporów oraz maczugi a od strony południowej są to dwie trąby oraz odwrócona pochodnia (⇒ fot. 2). Obie dekoracje uzupełniają motywy roślinne oraz wstęgi oplatające panoplia.

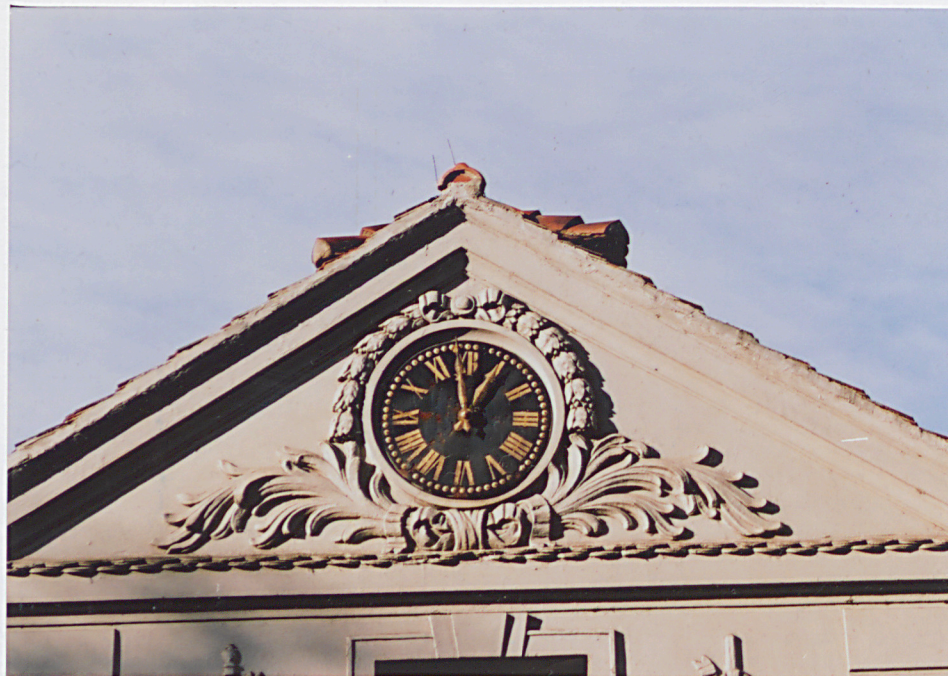
3

W środku naczółka znajduje się metalowa **tarcza zegara** pomalowana na kolor niebieski z rzymskimi cyframi na obwodzie oraz wskazówkami w złotym kolorze (⇒ fot. 3). Zegar umieszczony jest w owalnym polu wydzielonym cienką krawędzią. Ponad górną krawędzią owalnego pola umieszczony jest feston o formie wiązki pąków kwiatów przewiązanych od góry wstęgą z owalnym guzem. Poniżej tarczy zegara umieszczona jest dekoracja w postaci dwóch wiązek liści akantu przewiązanych wstęgą w formie kokardy.

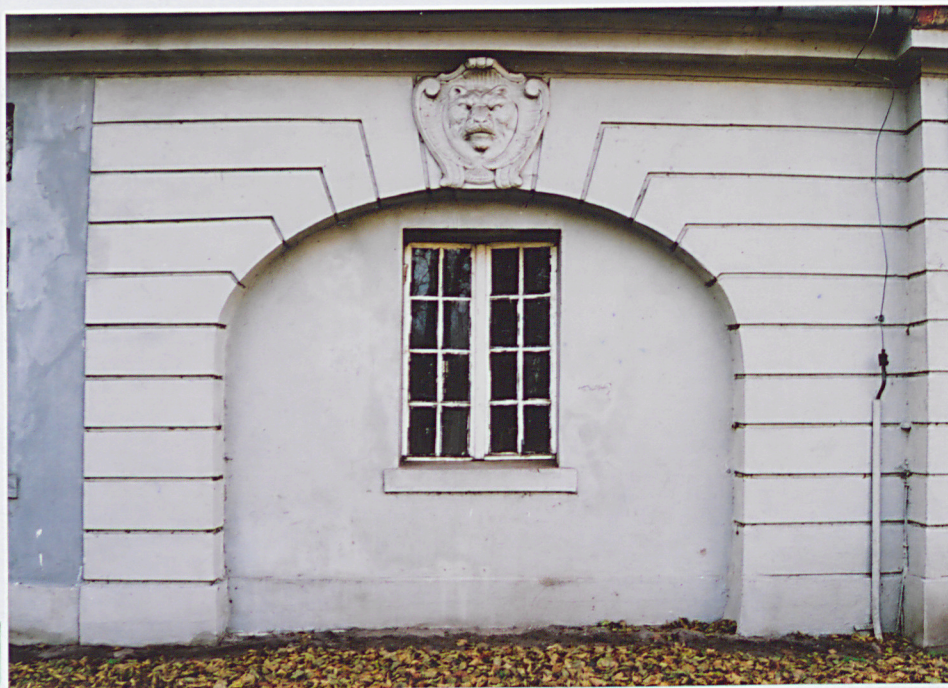
4

Pozostałe dwie osie środkowe podkreślają wnęki zamknięte od góry łukami koszowymi (⇒ fot. 4). W środku gładkiej płaszczyzny wnęk umieszczone są otwory okienne. Płaszczyzny ścian pomiędzy otworem bramnym na osi oraz wnękami posiadają dekorację w postaci płaskiego, poziomego boniowania.

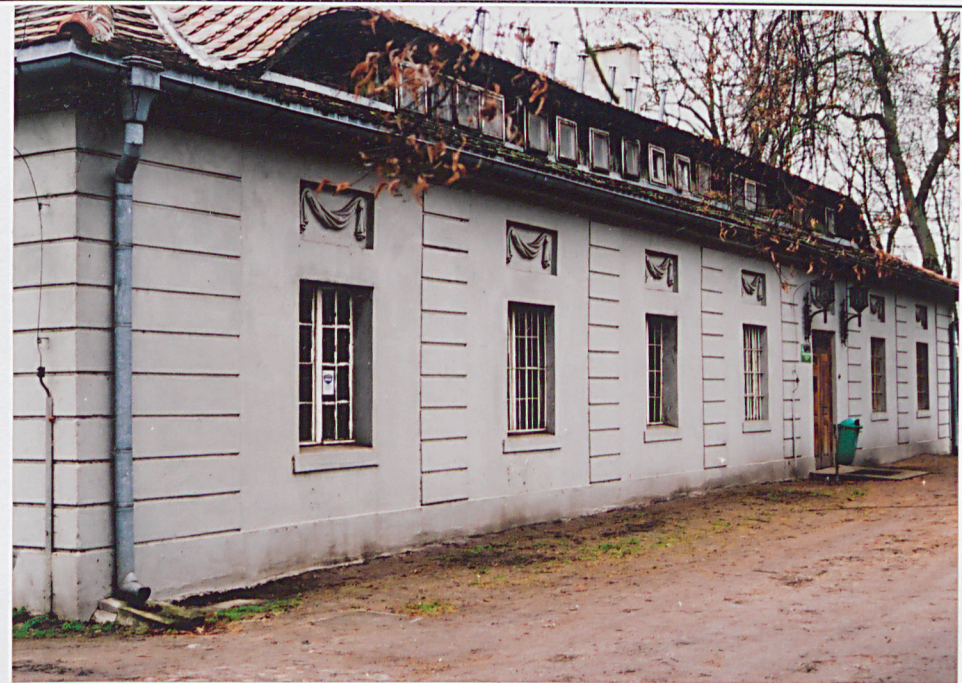
6

północna (⇒ fot. 6)

Elewacja siedmioosiowa, niesymetryczna. Sześć osi elewacji tworzą prostokątne otwory okienne z umieszczonymi nad nimi prostokątnymi płycinami z festonami. Jedną oś elewacji tworzy prostokątny otwór drzwiowy oraz prostokątna płycina z motywem festonu umieszczona ponad nim.

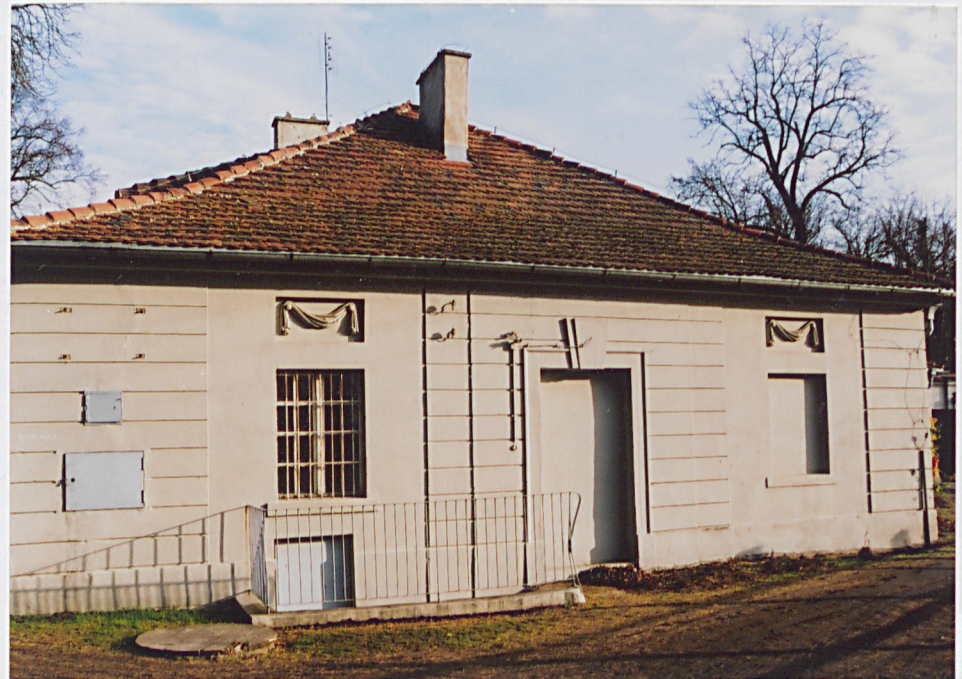
7

zachodnia (⇒ fot. 7)

Elewacja trzyosiowa, niesymetryczna. Oś środkową tworzy prostokątna wnęką otworu drzwiowego (⇒ fot. 8). Otwór posiada obramienie w postaci cienkiej listwy, przerwanej u góry motywem klinca. Środkowa część elewacji posiada dekorację w postaci pasów płytkiego boniowania z niewielkim uskokiem od strony północnej. Pozostałe dwie osie elewacji tworzy prostokątny otwór okienny (od strony północnej) oraz prostokątna wnęką (od strony południowej) oraz umieszczone ponad nimi prostokątne płyciny.

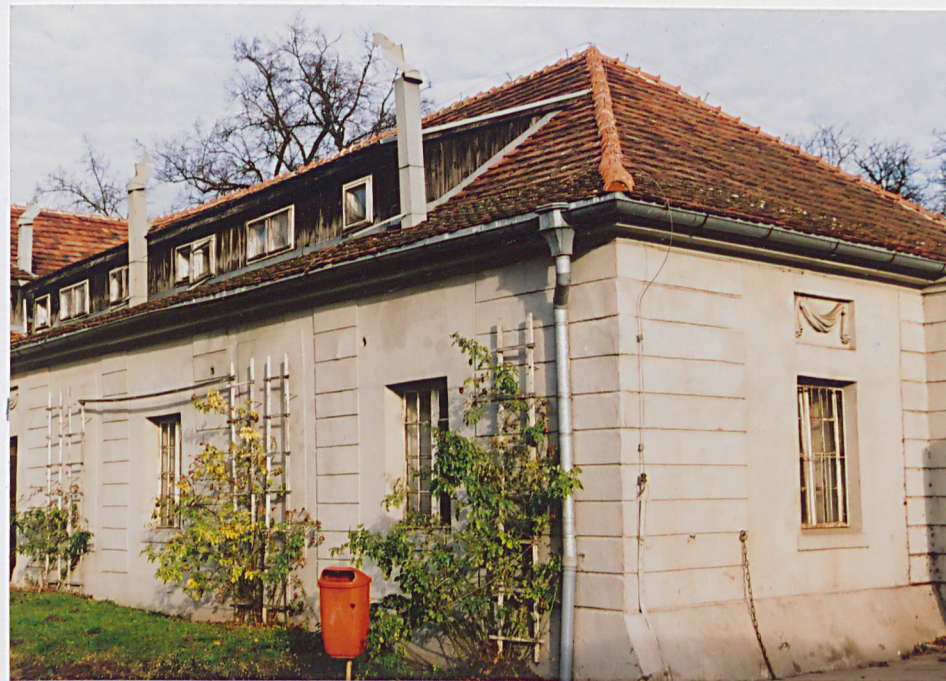
9

Drugi segment. Elewacja trzyosiowa, niesymetryczna (⇒ fot. 9). Jedną z osi podkreśla prostokątny otwór drzwiowy a dwie pozostałe – otwory okienne. Ta część elewacji pozbawiona jest dekoracji w postaci płycin ponad otworami okiennymi.

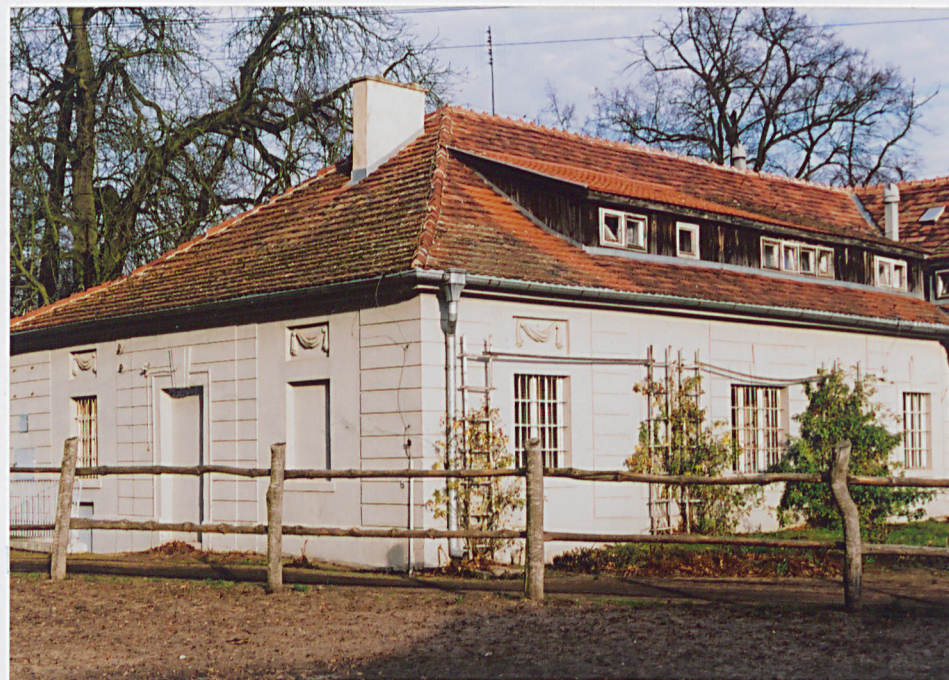
10

południowa (⇒ fot. 10)

Elewacja trzyosiowa, niesymetryczna. Oś środkową podkreśla prostokątny otwór okienny umieszczony na tle dekoracji w postaci płytkich pasów boniowania. W zwieńczeniu znajduje się motyw klinca oraz ukośnego boniowania.

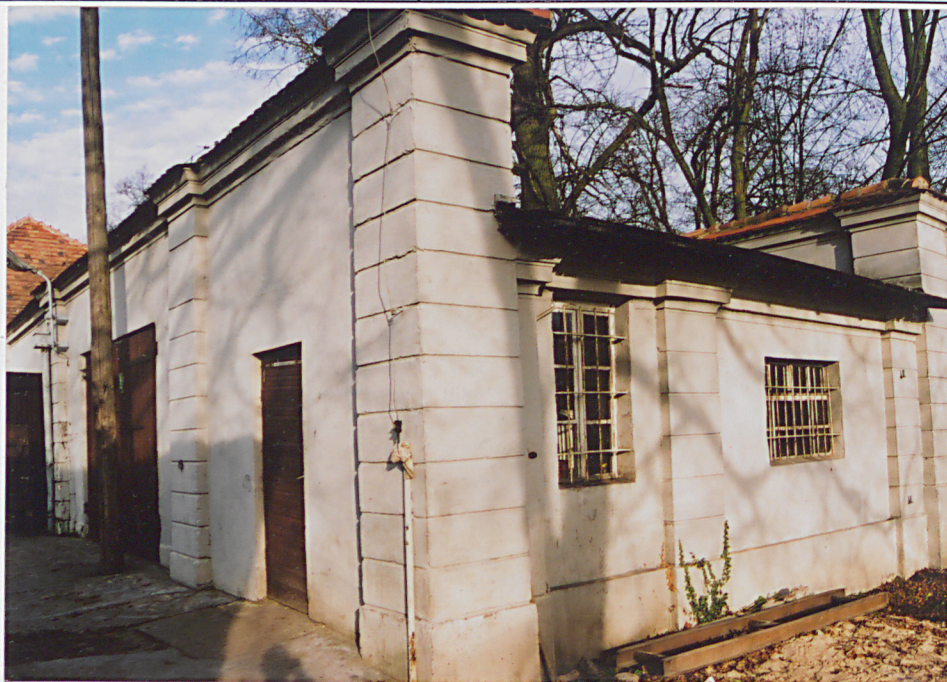
11

Elewację zachodnią dawnej myjni stanowi gładka płaszczyzna ściany podzielona lizenami z delikatnymi boniowanymi prostokątami w miejscach dekoracji lizen (⇒ fot. 11). Otwory bramne oraz otwór drzwiowy rymarni pozbawione są obramień.

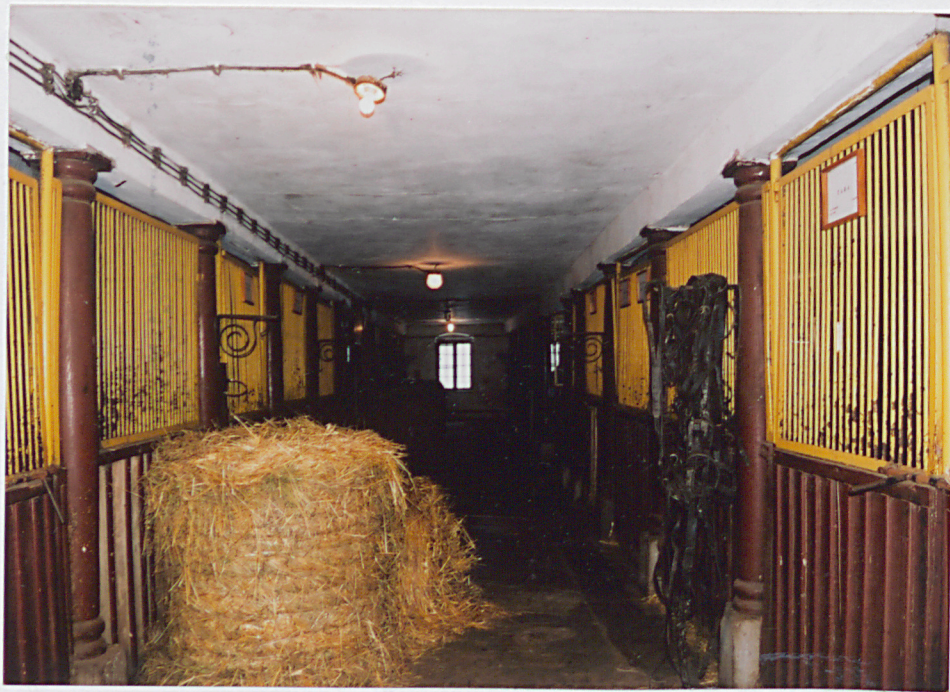
12

Stajnia (⇒ fot. 12)

Belki stropowe, przechodzące przez całą długość pomieszczenia podparte są dwoma rzędami drewnianych kolumn. Kolumny posadowione są na wysokich podstawach o przekroju kwadratu (⇒ fot. 13). W dolnej i górnej części kolumny ozdobione są dekoracją w postaci podwójnych półwałków, posiadają gładki trzon, lekko wybrzuszony w środkowej części. Zwieńczenie kolumny stanowi kwadratowa płyta, pazowana w dolnej części. Kolumny wraz z kwadratowymi płytami pomalowane są na brązowy kolor. Na niektórych kolumnach umieszczone są metalowe wieszaki na uprząż. Pomiędzy dwoma płaskownikami, które stykają się pod kątem 45° umieszczone są metalowe elementy o esowatym wygięciu, spiralnie skręcające się ku środkowi.

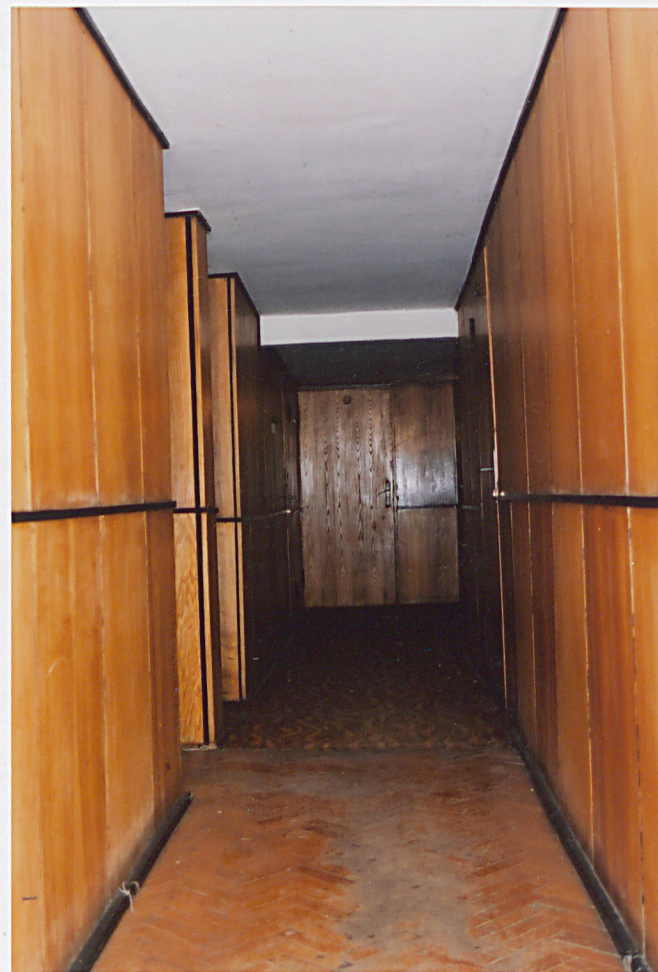
15

Z korytarza dwubiegowe schody z podestem prowadzą do dolnego poziomu poddasza. Pośrodku znajduje się korytarz (⇒ fot. 15), którego ściany w całości wyłożone są boazerią z szerokich desek oraz poziomymi listwami (u góry, u dołu i pośrodku) pomalowanymi w kolorze czarnym. Korytarz ma płaski strop pomalowany na biały kolor.

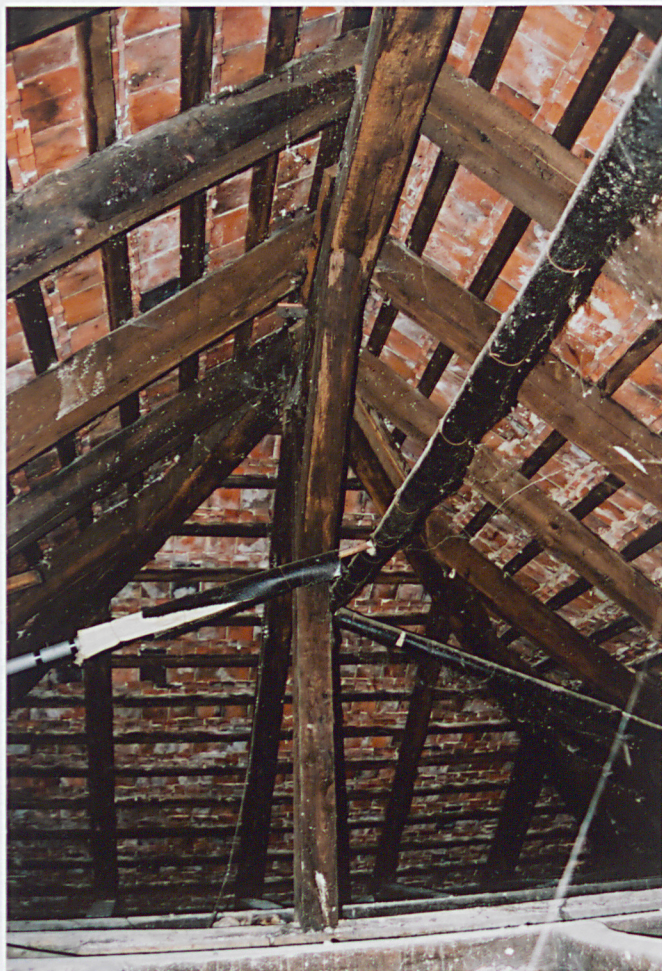
17

Dwukondygnacyjna. Pomiędzy krokiewkami umieszczona jest jętką podparta dwoma rzędami słupów. Część górna podparta pojedynczym słupem, który umieszczony jest pomiędzy belką kalenicy a jętką. Dolna część wieży jest zabudowana a belki umieszczone są pomiędzy ścianami pomieszczeń.

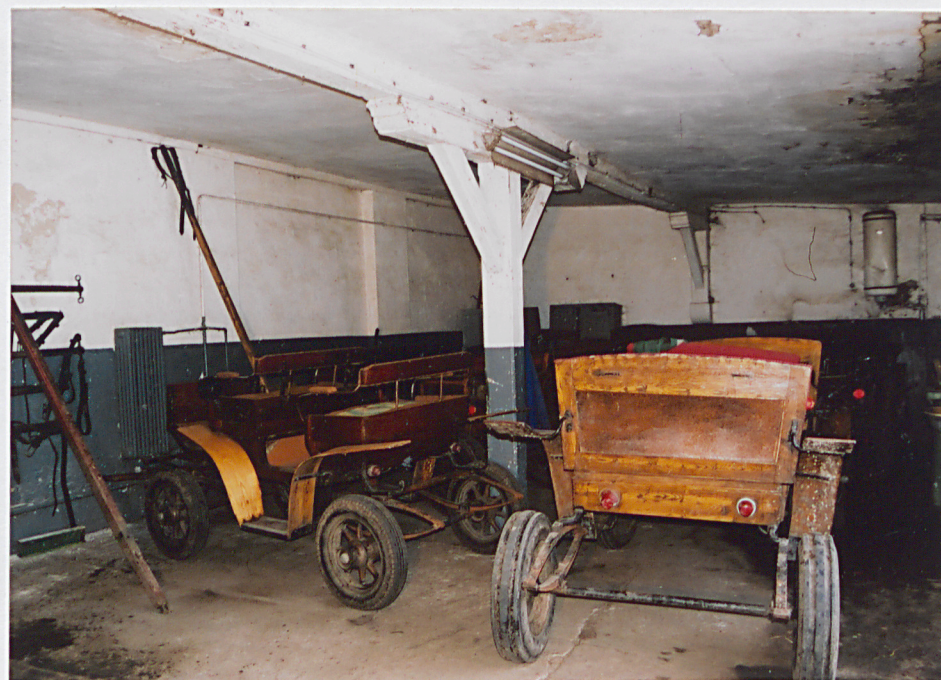
18

Myjnia powozów (⇒ fot. 18)

Jest to jednoprzestrzenne pomieszczenie połączone z komunikacyjnym gankiem stajni dwuskrzydłowymi wrotami. Belka stropu, przechodząca przez całą długość pomieszczenia podparta jest pośrodku słupem o kwadratowym przekroju z zastrzałami. Przy ścianie południowej, na kamiennej konsoli oparta jest drewniana belka wzmocniona pojedynczym zastrzałem. Dwie pary dwuskrzydłowych wrót umieszczone są od strony zachodniej.
