KARTA EWIDENCYJNA ZABYTEKOW  
ARCHITEKTURY I BUDOWNICTWA

WOZOWNIA (4)

ok. 1779-1780

CZERNIEJEWO

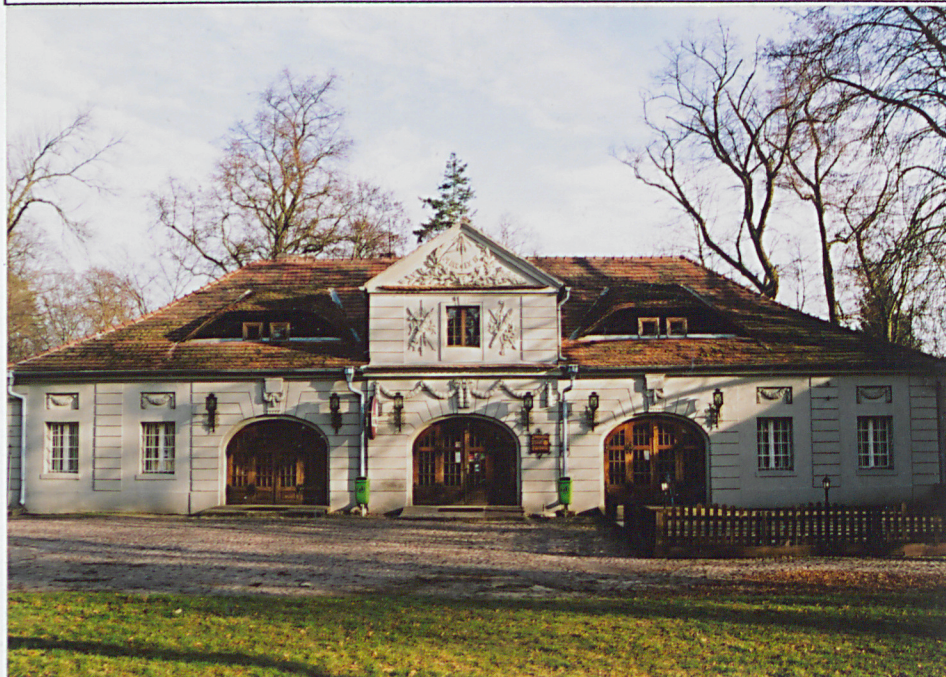
**zachodnia (⇒ fot. 1)**

Elewacja siedmioosiowa, symetryczna. Oś środkowa podkreślona jest płytkim **ryzalitem pozornym** i jednokondygnacyjną wystawką zwieńczoną trójkątnym naczółkiem. W kondygnacji parteru trzy środkowe osie podkreślają otwory bramne zamknięte od góry łukami koszowymi.

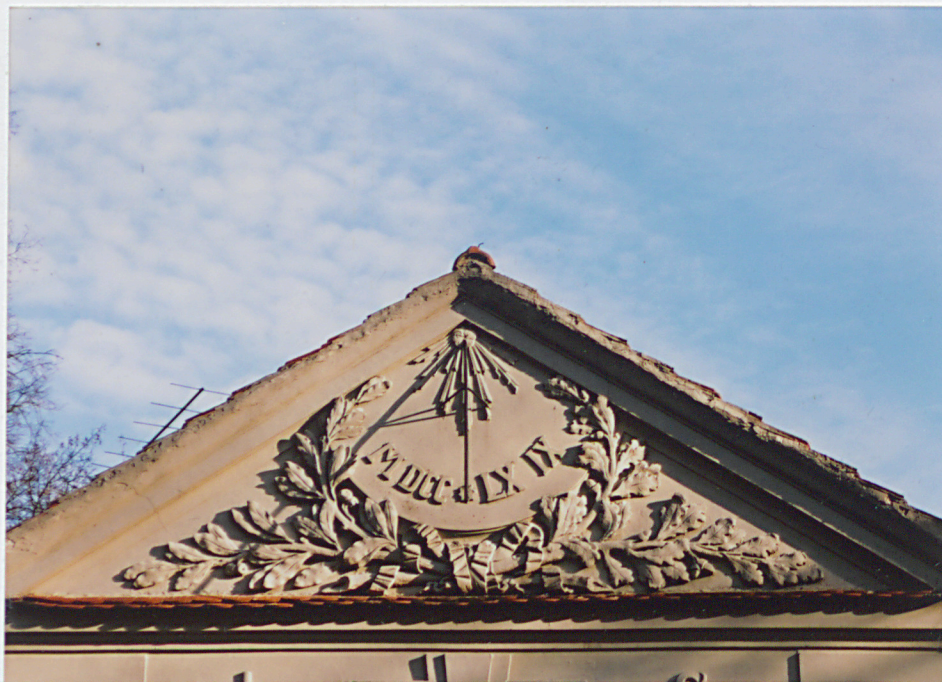
3

Dekorację po północnej stronie otworu okiennego tworzą nałożone na siebie dekoracje o formie wiązki różek liktorskich z wystającym ostrzem topora, miesza oraz drzewca sztandaru (⇒ fot. 2). Dekorację uzupełniają motywy roślinne oraz wstęgi. Wystawkę wieńczy trójkątny naczółek z dekoracją o formie dębowych i laurowych gałęzi przeplecionych wstęgami. Górną część zwieńczenia tworzy ćwierćkole tarczy **zegara słonecznego** z metalowym gnomonem. W dolnej części tarczy widnieje data napisana rzymskimi cyframi „MDCC \* LX IX” (1769) (⇒ fot. 3).

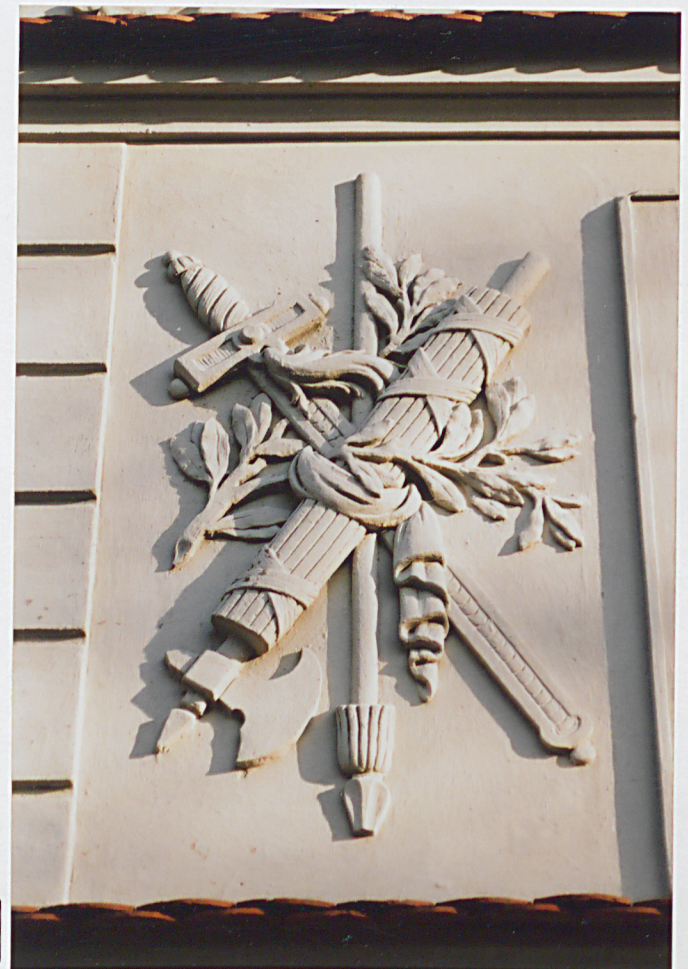
2

Na osi **wystawki** umieszczony jest otwór okienny z obramieniem w postaci cienkiej listwy, przerwanej u góry motywem kłińca. Z obu stron otworu okiennego umieszczona jest dekoracja w formie **panopolii**. Od strony południowej dekoracja zawiera motyw kołczanu ze strzałami, kaduceusz, który oplatają dwa węże, zaś w tle umieszczony jest łuk oraz motywy roślinne.

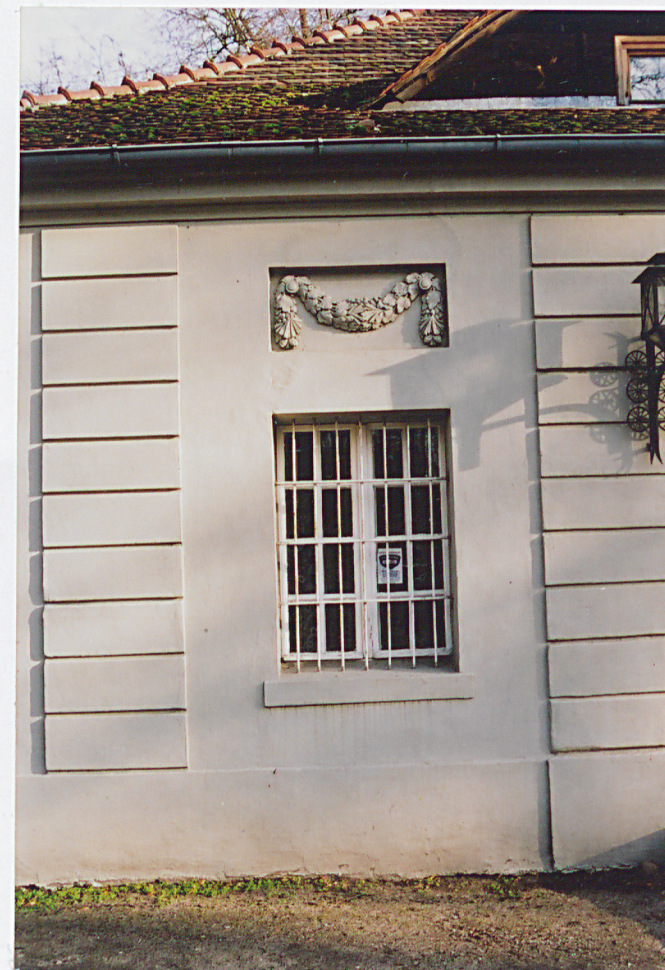
4

Pozostałe osie elewacji zaakcentowane są prostokątnymi otworami okiennymi ponad którymi w prostokątnych płycinach umieszczone są festony (⇒ fot. 4).

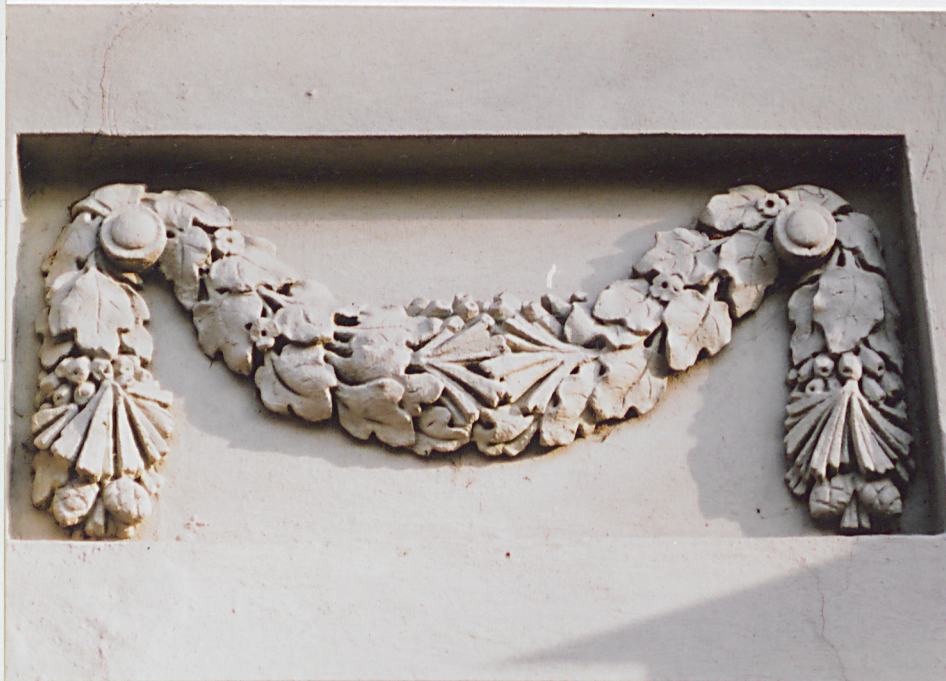
5

W prostokątnych płycinach umieszczonych nad oknami znajduje się dekoracja w formie festonów podwieszonych w dwóch punktach. Festony posiadają zróżnicowaną dekorację w elewacji zachodniej – splecionych liści dębowych przewiązanych krzyżującymi się wstęgami, zaś w elewacji wschodniej – splecionych liści dębowych z motywem drobnych owoców oraz szyszek (⇒ fot. 5). W elewacji północnej i południowej festony posiadają dekorację w formie draperii (⇒ fot. 6).

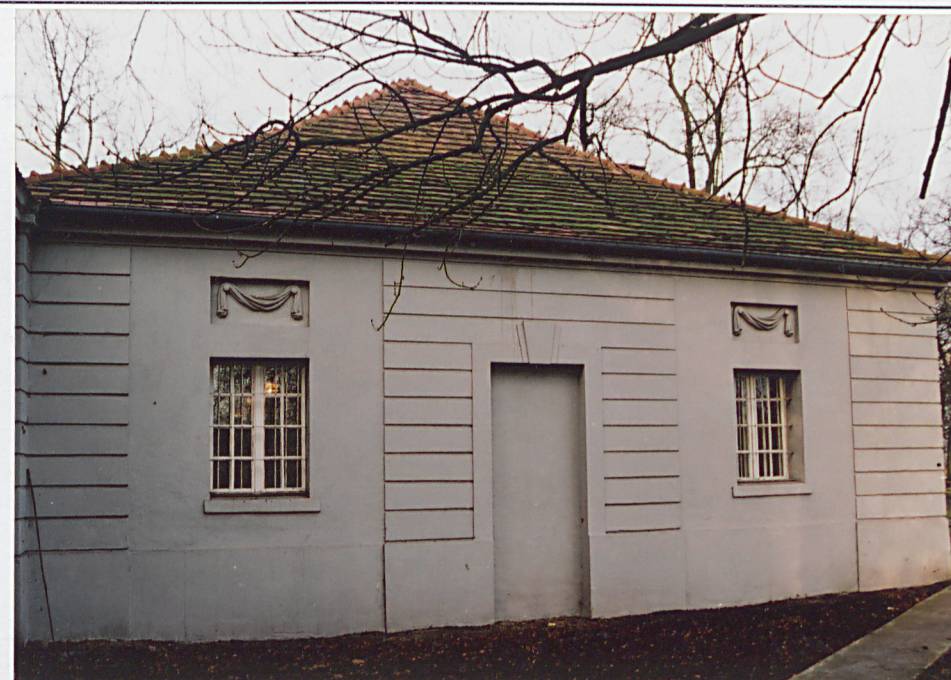
8

Elewacja trzyosiowa, symetryczna. Oś środkowa zaakcentowana jest wnęką z prostym obramieniem zwieńczonym od góry motywem kłińca. W części środkowej elewacji znajduje się dekoracja w postaci pasów poziomego boniowania. Pozostałe dwie osie elewacji zaakcentowane są dwoma prostokątnymi otworami okiennymi, ponad którymi w prostokątnych płycinach znajdują się dekoracje w postaci festonów.

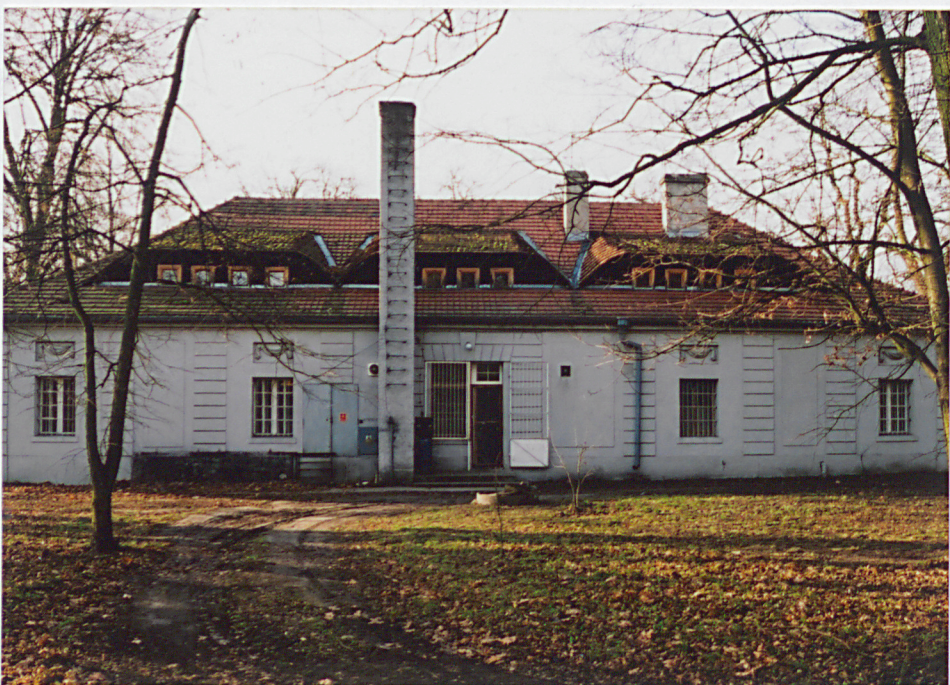
7

Elewacja pięciosiowa, symetryczna. Oś środkowa zaakcentowana prostokątnym otworem drzwiowym. Po bokach otworu drzwiowego umieszczona jest dekoracja w postaci płytkiego, prostokątnego boniowania. Ponad otworem drzwiowym znajduje się dekoracja w postaci płytkiego, ukośnego boniowania z motywem stylizowanego kłińca pośrodku.

Obecnie w części otworu drzwiowego umieszczone jest okno a połowę zajmują jednoskrzydłowe drzwi. Drzwi i okno jest zabezpieczone od zewnątrz prostą metalową kratą.

Pozostałe osie elewacji zaakcentowane są prostokątnymi otworami okiennymi. Po między lizenami z dekoracją o formie delikatnych prostokątów umieszczone są delikatne, wypukłe, prostokątne płyciny. Ponad otworami okiennymi i otworem drzwiowym znajdują się prostokątne płyciny z dekoracją w postaci festonów.

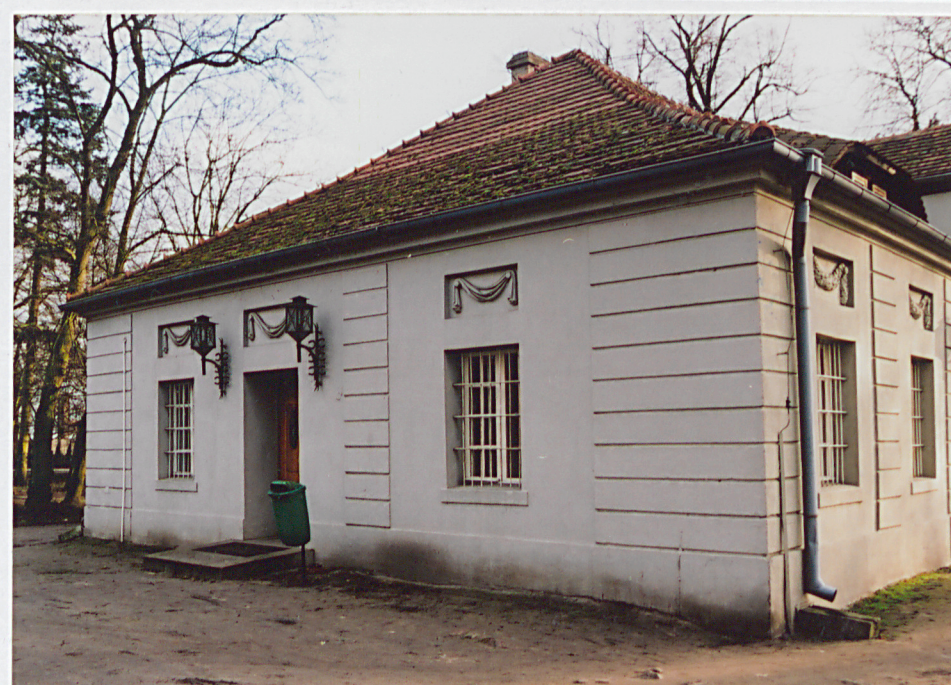
9

Elewacja trzyosiowa, niesymetryczna. We wschodniej części elewacji umieszczony jest prostokątny otwór drzwiowy. Ponad nim w prostokątnej płycinie znajduje się

dekoracja w postaci festonu z motywem draperii. W pozostałych dwóch osiach elewacji umieszczone są prostokątne otwory okienne.

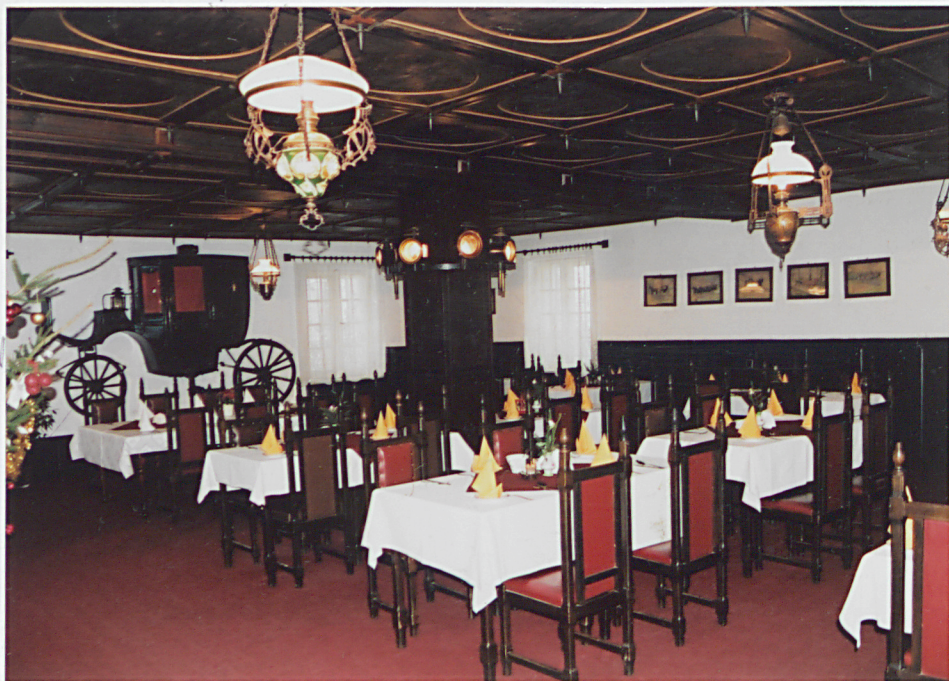
10

Od strony południowej znajduje się duże pomieszczenie **sali restauracyjnej** (⇒ fot. 10), które przechodzi przez całą szerokość budynku i podparte jest pośrednio filarem o kwadratowym przekroju. W górnej części filaru umieszczona jest metalowa obręcz na której osadzonych jest kilka dawnych lamp z powozów. Dolne partie ścian wyłożone są boazerią w ciemnym kolorze z dekoracją w postaci prostokątnych płycin. Pozostałe partie ścian malowane są w kolorze białym. Pośrodku wschodniej ściany, powyżej pasa boazerii umieszczona jest dekoracja w postaci części korpusu oryginalnej karety w czarnym kolorze (⇒ fot. 11). Podwieszone przy ścianie oryginalne koła dopełniają dekoracji.

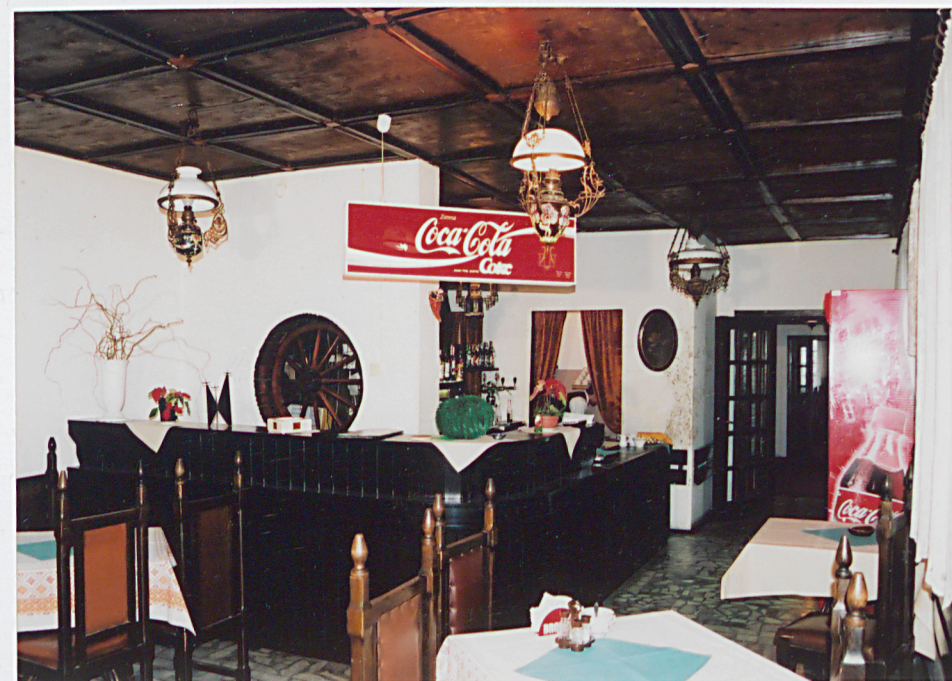
12

Północno-zachodnią część budynku zajmuje **pomieszczenie baru** (⇒ fot. 12).

W południowo-wschodniej części pomieszczenia znajduje się, obudowana boazerią z ciemnego drewna, lada bufetu. Przylega ona do ścianki działowej z otworem o owalnym kształcie, w którym umieszczone jest koło wozu. Pomieszczenie oświetlone jest przez dwa okna oraz drzwi z szybami wstawione w dawny otwór bramny.

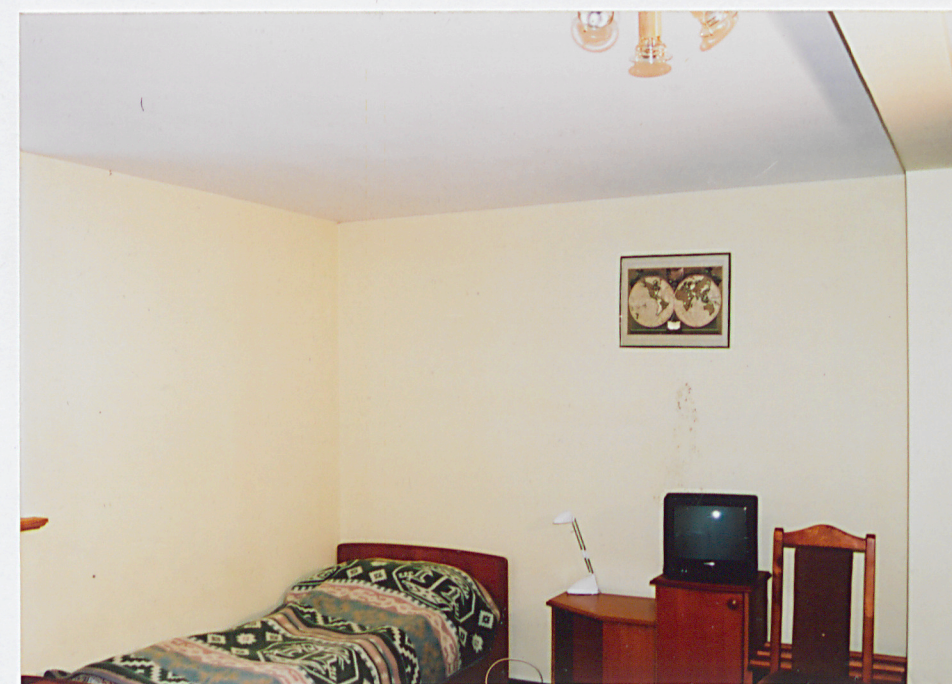
13

Dolna kondygnacja poddasza ma układ trzytraktowy z korytarzem pośrodku. Po obu stronach korytarza znajdują się pokoje hotelowe. Pokoje wraz z przylegającymi do nich łazienkami posiadają współczesny wystrój (⇒ fot. 13).
