1. Obiekt

BAŻANTARNIA

C Z E R N I E J E W O

12. Autorzy, historia obiektu, określenie stylu

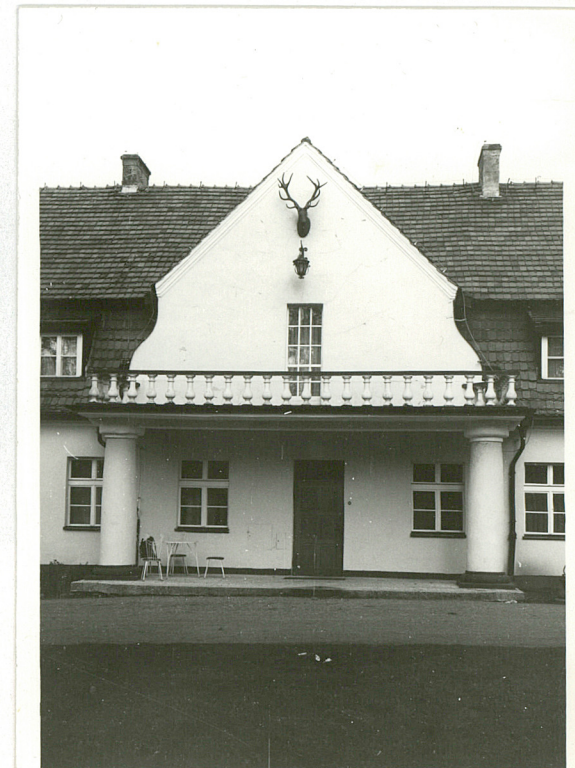
4.

ELEWACJE: Fasada południowa dwunastoosiowa. Oś siódma wyznaczona jest przez drzwi wejściowe. Wejście do budynku zaakcentowane jest dwukolumnowym gankiem. Masywne, gładkie kolumny o doryckich kapitelach dźwigają szeroki balkon z tralkową balustradą. Oś ganku znajduje przedłużenie w jednoosiowej wystawie dachowej, flankowanej oknami mansardowymi (po pięć z każdej strony). Elewacja zachodnia o dwóch osiach wyznaczonych przez okno oraz boczne drzwi, do których prowadzi schody o tralkowej balustradzie. W połaci dachu jednookienna wystawka. Elewacja północna dwunastoosiowa, analogiczna jak południowa z tą różnicą, że pozbawiona jest kolumnowego ganku z balkonem. Elewacja wschodnia o dwóch osiach wyznaczonych przez okna, w połaci dachu jednookienna wystawka.
