1. Obiekt

SPICHLERZ

K O S M O W O

11. Zdjęcia, rzut, przekrój, sytuacja, orientacja

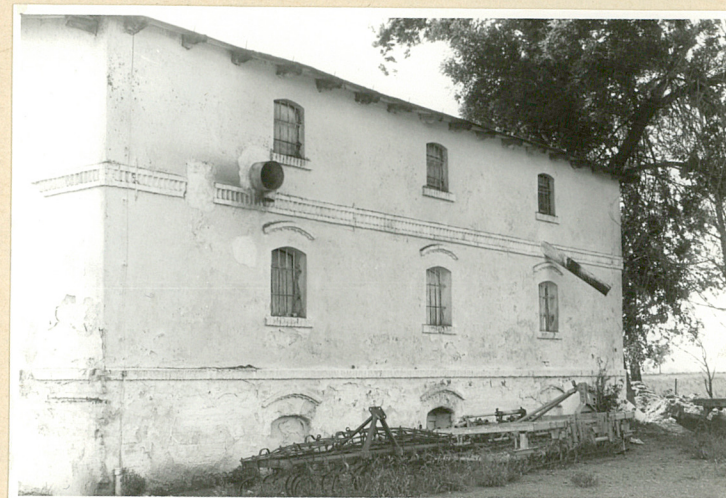
2

- 1/el. frontowa /wschodnia/
- 2/el. zachodnia
- 3/el. północna
- 4/widok na el. południową
- 5/schody przy el. wsch.
- 6/główne drzwi wejściowe
- 7/drzwi do piwnicy /el. wsch./
- 8/ i 9/ okna
- 10/otwór okienny zabezpieczony okiennicą /widok od wewnątrz/
- 11/blenda okienna /el. półn./
- 12/parter - podparcie stropu
- 13/poddasze - schody na
- 14/ i 15/poddasze - fragment wnętrza i więźba
