KARTA EWIDENCYJNA ZABYTKU NIERUCHOMEGO

LEŚNICZÓWKA W ZAGRODZIE

RAKOWO
LINERY 1597

1. Miejscowość	L I N E R Y	5. Nazwa zabytku (jak w karcie), adres	6. Zawartość załącznika
2. Gmina	Czarniejewo	Leśniczówka w zagrodzie	c.d. p. 12 i 13, spis zdjęć, mapy archiwalne
3. Powiat	gnieźnieński		
4. Województwo	wielkopolskie

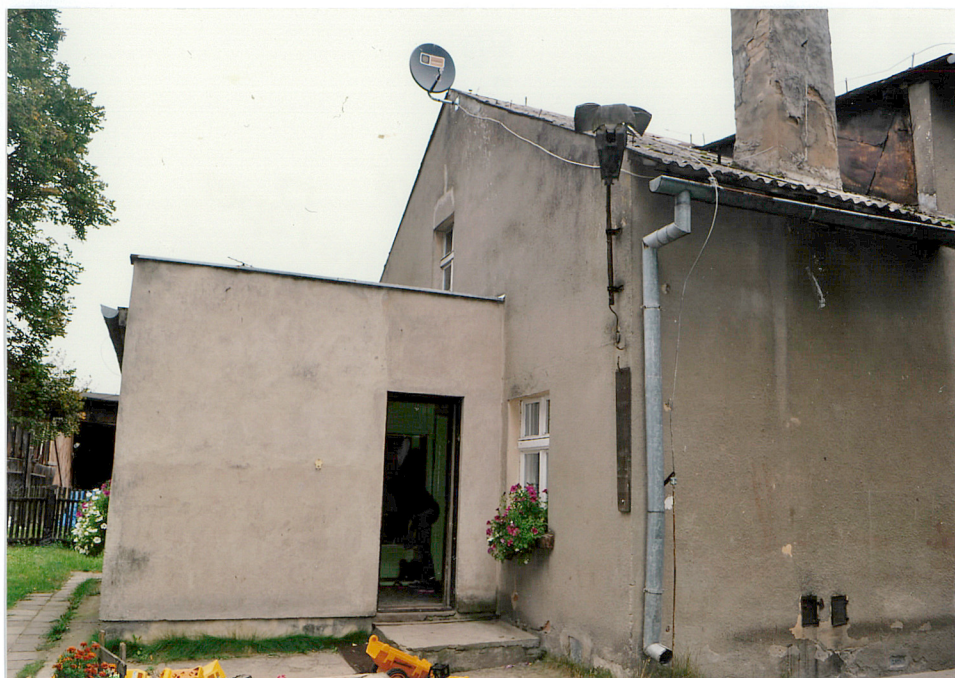
2

1. Elewacja północna - frontowa leśniczówki
2. Elewacja południowa i zachodnia z dobudówką altany
3. Elewacja południowa od zachodu
4. Elewacja południowa od wschodu
5. Okno elewacji południowej
6. Wejście do kotłowni
7. Widok wschodniej elewacji z kotłownią
8. Elewacja północna od wschodu
9. Wejście północnej (frontowej) elewacji
10. Elewacja zachodnie i północna
11. Elewacja zachodnia
12. Wnętrze poddasza
13. Schody na poddasze
14. Wnęka po drzwiach
15. Wnęka po piecu
16. Schody na poddasze mieszkania północnego
17. Wnętrze piwnicy pod mieszkaniem północnym
18. Wjazd do zagrody leśniczówki
19. Widok zagrody leśniczówki od północy
20. Wjazd i szopa(2) od wschodu
21. Południowa ściana szopy(2)
22. Południowa ściana szopy (4)
23. Budynek inwentarski ściana południowa od zachodu
24. Budynek inwentarski ściana północna od zachodu
25. Studnia

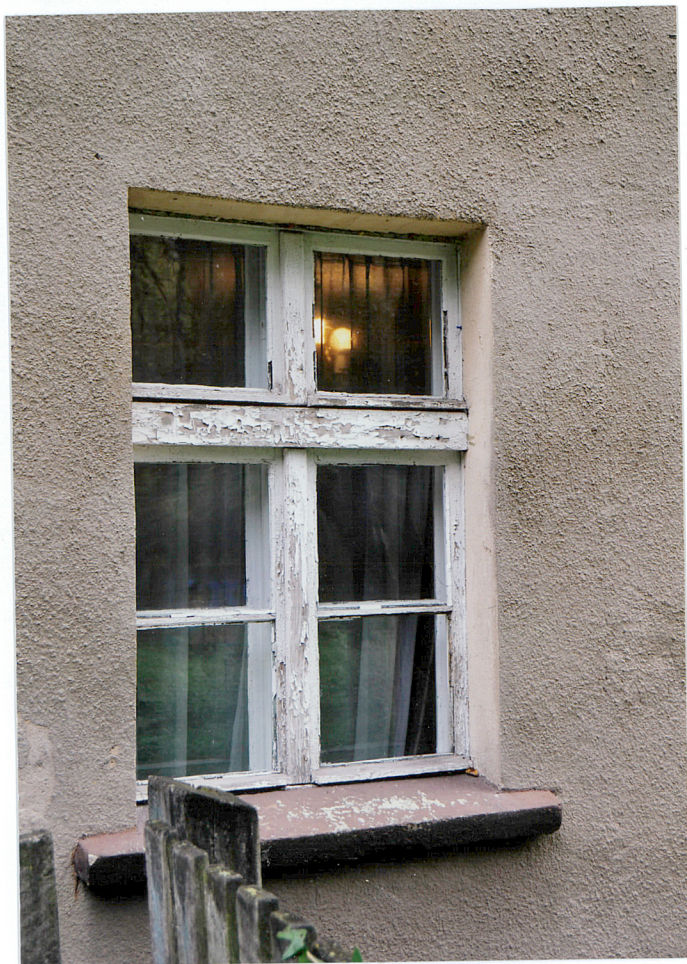
5

Otwory okienne, okna – w kształcie stojących prostokątów, w partii facjatki – leżących. Drewniane, skrzynkowe dwu i jednoskrzydłowe. W facjatce trójdzielne.

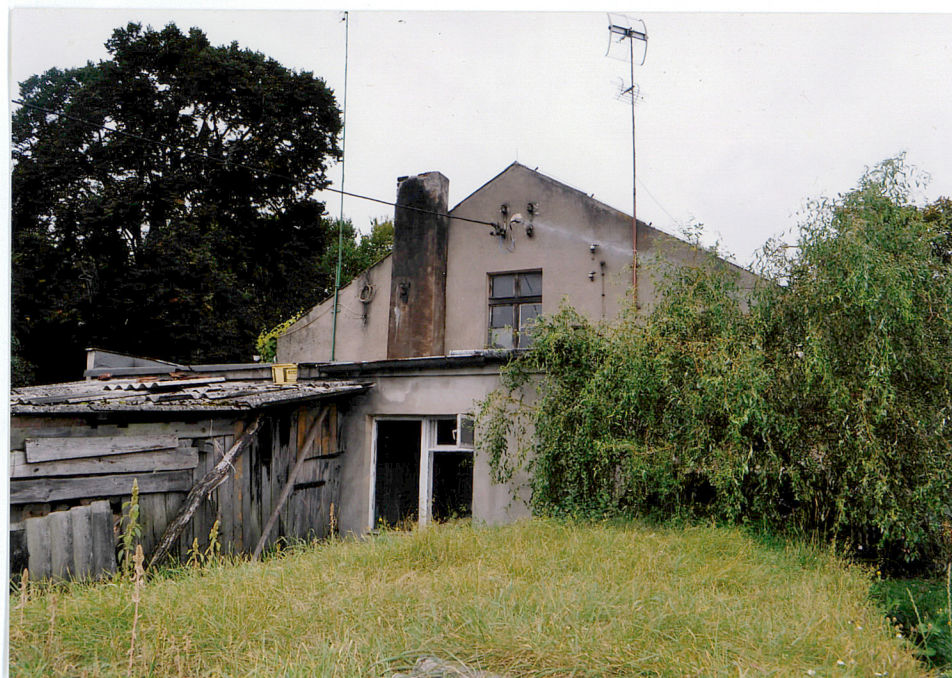
7

Elewacja wschodnia – szczytowa, jednoosiowa: okno po środku w partii poddasza, w dolnej partii wtórna dwuosiowa przybudówka kotłowni, na południe od okna szczytowego od dachu przybudówki przylega do ściany elewacji komin, który wystaje poza szczyt.

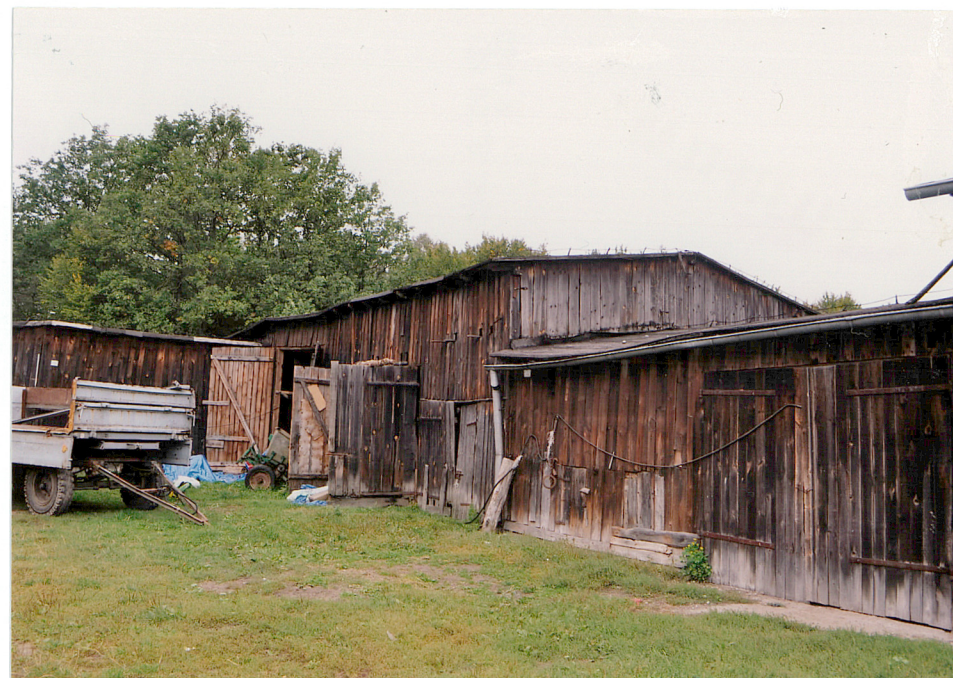
1

1. Widok budynków gospodarczych od południa.
2. Widok szopy (2) od zachodu.
3. Szopa(4) od południa.
4. Wnętrze stodoły.
5. Data i inicjały na belce stodoły.

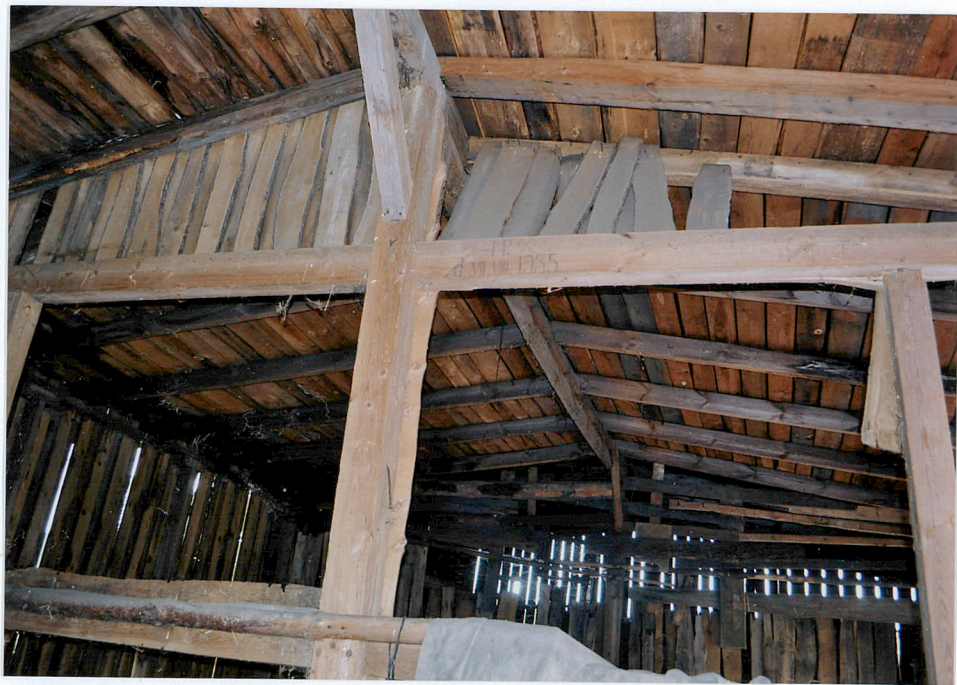
4

Więźba dachowa –rozpięająca o stolcu potrójnym stojącym, środkowy stolec podparty mieczami.

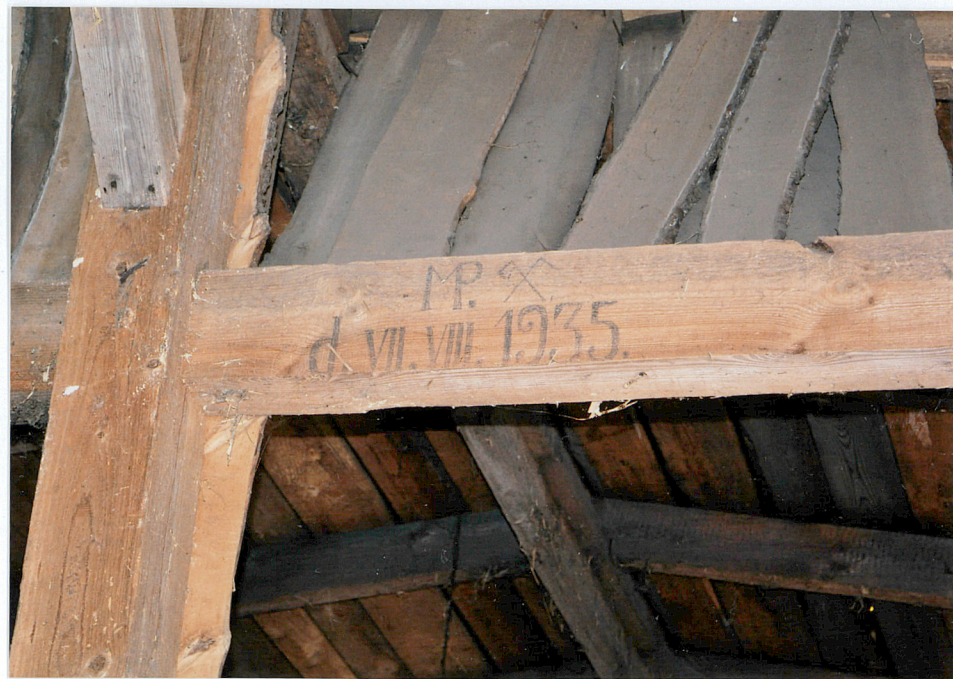
5

Wnętrze jednokomorowe, z zachowaną na południowym ramieniu horyzontalnej rozpięającej belki namalowaną w czarnym kolorze datą „d.VII.VIII.1935.”; nad datą inicjały MP z połączeniem liter w linii ich pionu, przy inicjałach w kierunku południowym znak skrzyżowanej siekiery i drugiego narzędzia (najprawdopodobniej cepa)
