1. Obiekt

PAWILON OGRODOWY - MONOPTER

w zespole rezydencjonalnym

DOBRYCZA

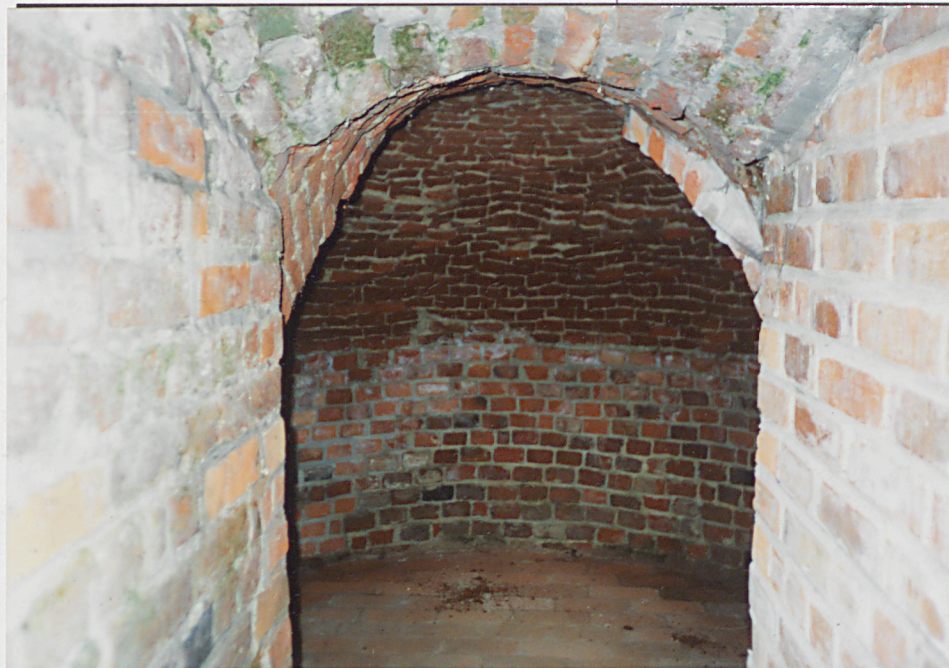
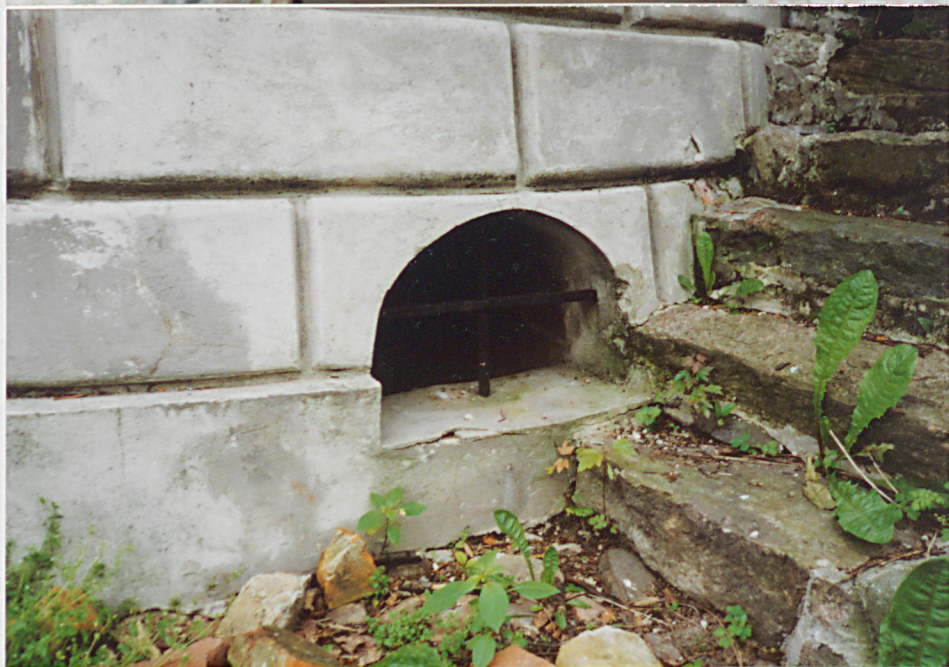
wane; bemben (tambur) murowany z cegły ceramicznej. W podpiwniczeniu sklepienie ceglane, kopuła o kształcie zbliżonym do półkuli. Strop wnętrza otoczonego kolumnadą (podniebienie bębna) drewniany, belkowy, dawniej z podsufitką na deskowaniu (obecnie zlikwidowaną w związku z trwającymi pracami remontowymi).

Wieżba drewniana-krokwiowa, z osiowym drewnianym słupem zwanym mnichem; krokwie wsparte na mnichu a u dołu na murowanym bębnie.

Dach w kształcie spłaszczonej kopuły zewnętrznej, kryty blachą cynkową na podkładzie z blachy ocynkowanej, na deskowaniu.

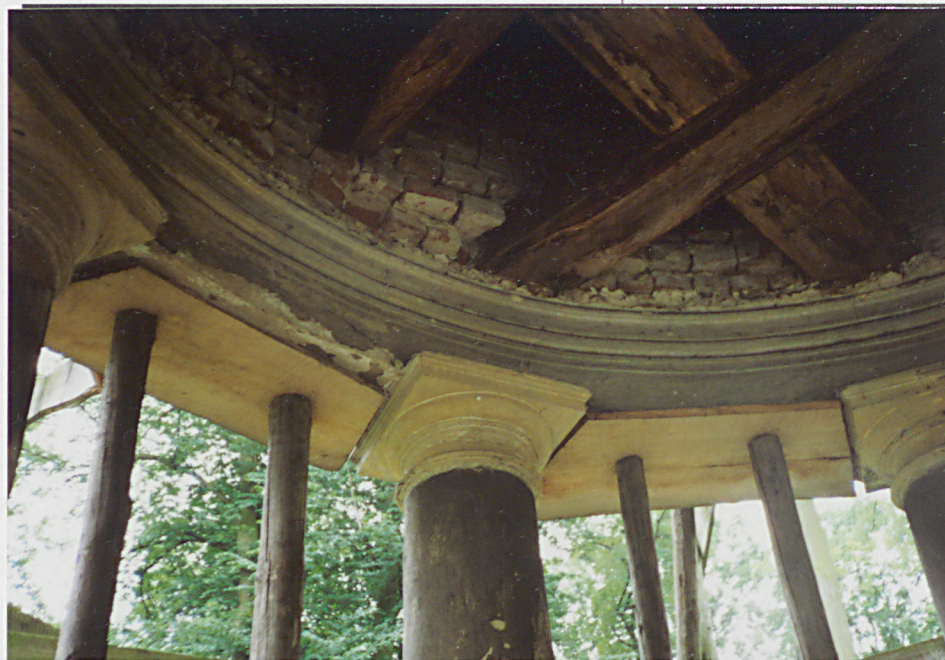
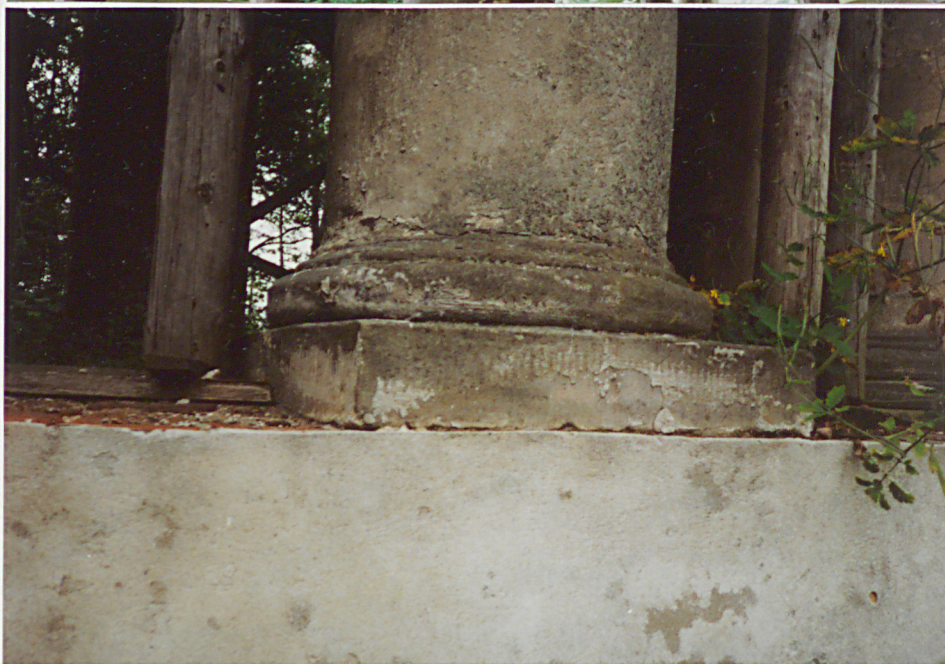
Pawilon ogrodowy monopter wzniesiony na rzucie koła, z ośmioma kolumnami ustawionymi przy jego obrzeżu, z przysściennymi schodami wejściowymi, lustrzanymi od południowego-zachodu (tam otwór drzwiowy do podpiwniczenia).

Bryła zwarta, w kształcie stojącego walca, podpiwniczonego, z kolumnadą nbsącą bęben, nakryty spłaszczoną kopułą. Elewacje otynkowane, z zachowanym detałem architektonicznym. Wysoki cokół pokryty boniowaniem, z wyjątkiem ścianki schodów zewnętrznych w którym otwór drzwiowy zamknięty od góry odcinkowo. Po obu stronach biegu schodów (ze stopniami z nieobrabianych gładów) w cokole półkolisty otwór okienny. Na podpiwniczeniu ustawiona kolumnada; osiem kolumn toskańskich (z kamiennymi bazami) niesie dwuczłonowy architrav, fryz tryglifowo-metopowy i wydatny, profilowany gzyms wieńczący z ząbkowaniem. Fryz fryglifowo-metopowy, z gładkimi metopami; pod tryglifami i tenią-regula z 6 łezkami.
