D O B R Z Y C A

Dom mieszkalny ogrodnika

DOM MIESZKALNY / 5 /  
w zespole parkowym

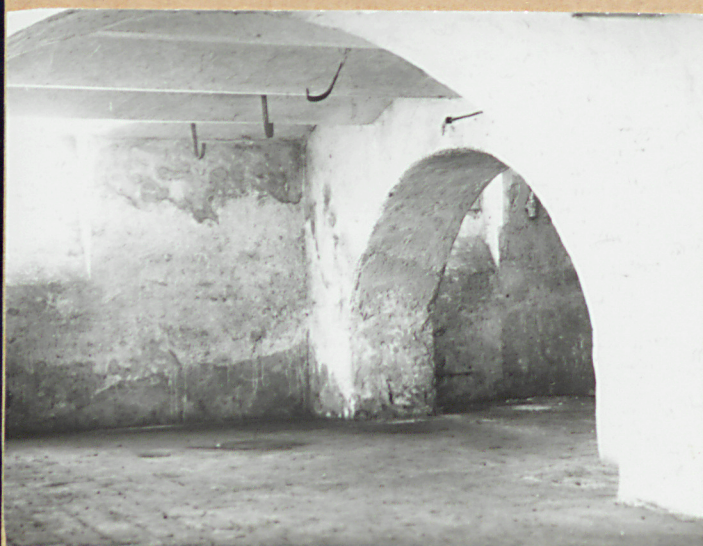
2.

Strop piwnic-ceglany, odcinkowy; wsparty na ściankach działowych w których wycięte są arkady sklepienie od góry łukiem zbliżonym do półpełnego. Strop pomieszczeń parteru-drewniany, belkowy, z podsufitką na deskowaniu i macie trzciny. Strop pomieszczeń poddasza-drewniany, z podsufitką; rolę belek pełnią masywne jętki wsparte na szkielecie ścian działowych.

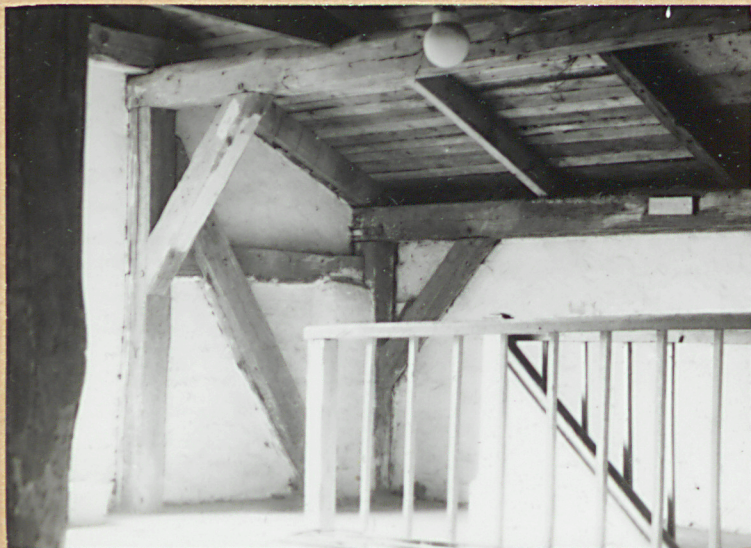
4.

Więźba południowego członu korpusu głównego-płatwiowo-stołcowa, ze ścianką kolankową. Krokwie spięte jętkami wsparte są na płatwiach pośrednich i stopowych niesionych przez słupy pionowe z mieczami. W części północnej płatwie pośrednie i słupy tworzą szkielet ścian działowych. Część słupów niosących płatwie pośrednie usztywniona jest zastrzałami wczopowanymi u dołu w belki stropowe.

Ściany nośne w stanie dobrym. Strop piwnic-także; nieco zawilgocone ściany piwnic. Strop parteru-belki powierzchnio-wo spróchniałe; zły wpływ na jego stan ma fragment cienkie posadzki betonowej wylanej wtórnie na deskowanie. Więźba-część krokwi, płatwi-silnie spróchniała, część krokwi ugiętych, nieszczelne pokrycie papowe.

Remont kapitalny więźby

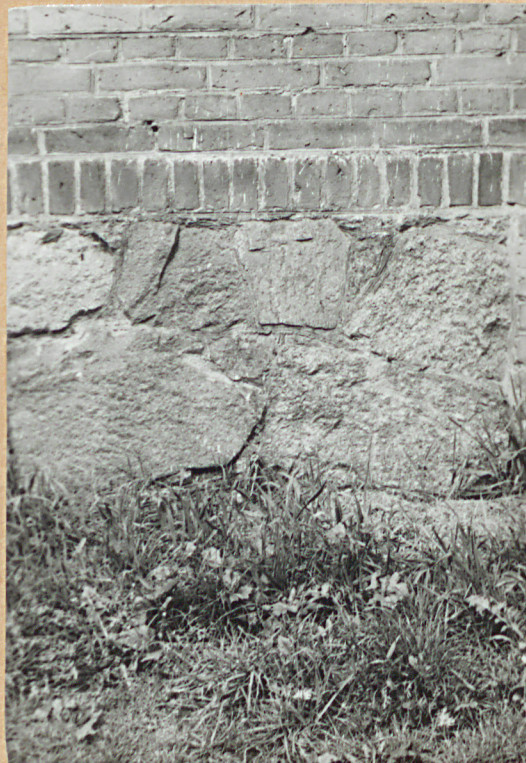
6.

Cokół licowany kamieniem polnym, łamanym, murowany na zaprawie wapiennej. Ściany zewnętrzne i działowe w poziomie parteru i piwnic-murowane z cegły ceramicznej w wątku krzyżowym, na zaprawie wapiennej. Ściany działowe w poziomie poddasza konstrukcji szkieletowej, z wypełnieniem ceglany.

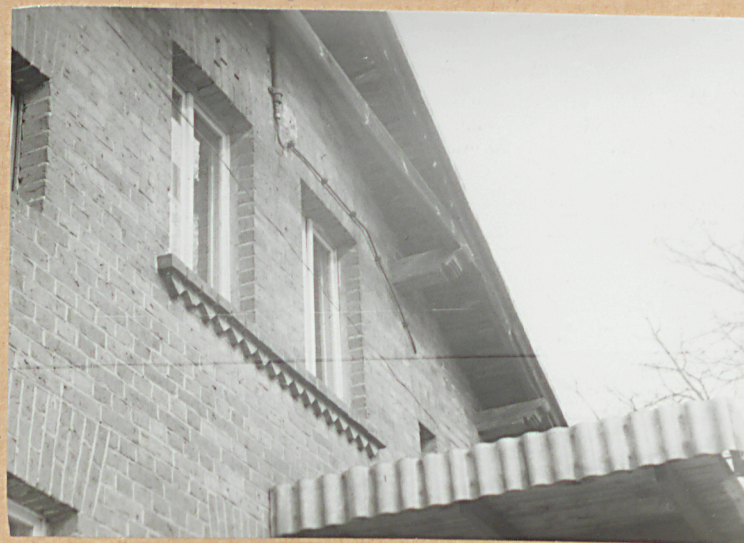
8.

Wieżba, północnego członu korpusu głównego także łlatwiowo stolcowa; krokwie wsparte dodatkowo na płatwi kalenicowej. Końce płatwi jak i krokwi wychodzą poza lico ścian i są ozdobnie profilowane. Ganek wejściowy od strony wschodniej-stropodach drewniany.

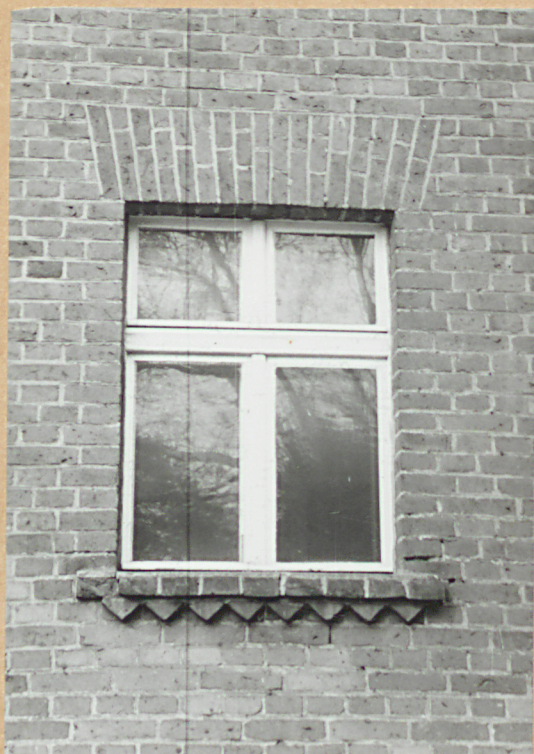
9.

W otworach okiennych piwnic-część okien metalowych, jednoskrzydłowych; część drewnianych dwuskrzydłowych, krosnowych. Okna w poziomie przyziemia-drewniane, skrzynkowe, czteroskrzydłowe ze skromnie profilowanym ślemieniem; dwupoziomowe. Okna świetlające podstryszki-krosnowe, jednoskrzydłowe; skrzydła podzielone szczeblinką poziomą na dwie kwatery. Okna w szczytach-skrzynkowe, dwuskrzydłowe, jednopoziomowe, wtórne. W ganku i przybudówce wejściowej-okna krosnowe, podzielone szczeblinką na mniejsze kwatery.
