238/6
OBORA OB. SUSZARNIA

1904 r.

F A B I A N Ó W

11. Zdjęcia, rzut, przekrój, sytuacja, orientacja

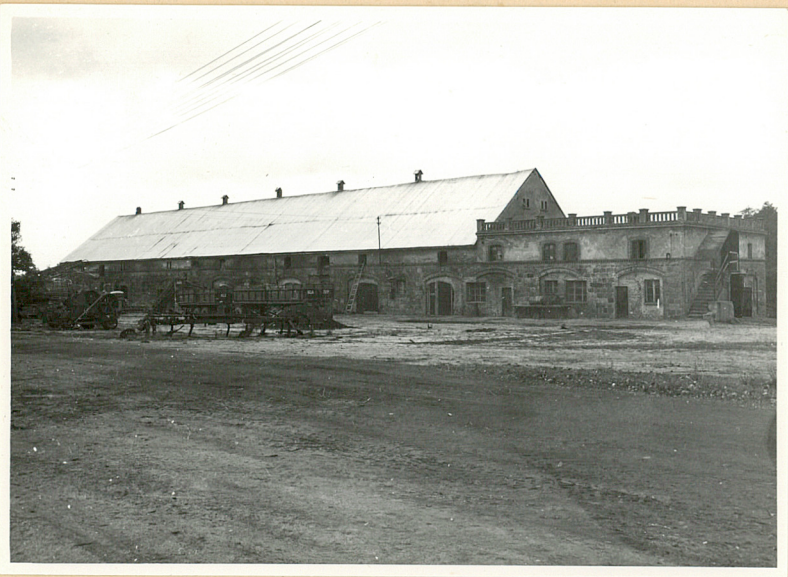
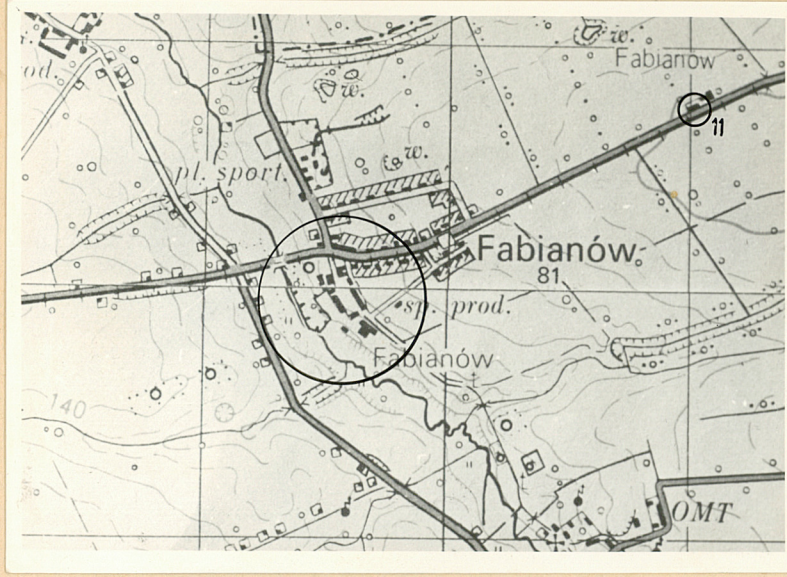
Sytuacja: bud. usytuowany na zach. ścianie podwórza folwarcznego, dłuższym bokiem na osi pn.-pd. Materiał, konstrukcja: wzniesiony z kamienia /ściany obwodowe w partii parteru/ i cegły /ościeża okien i wrót, nadproża oraz ściany obwodowe w partii poddasza i ściany wewnętrzne/; sklepienia: w cz. A i B - odcinkowe, 4-przysłowem na belkach stalowych leżących na 3 rzędach słupów stalowych stężone stalowymi ściągami; w cz. C i D - płyta Kleina na belkach stalowych dźwiganych przez podciąg leżące na 2 rzędach słupów stalowych i ścianie oddzielającej część C i D; na poddaszu ścianka kolankowa-; więźba dachowej 4-stolcowo-jętkowy stężony 2 parami kleszczy i zastrzałami w partiach przyściennych /tych nad cz. A i B/; dach dwuspadowy kryty blachą falistą /nad A i B/ stropodach ceramiczny na belkach stalowych, dwuspadowy, pogrążony, kryty papą maskowany ażurową attyką /nad cz. C i D/; posadzki cementowe; schody zew. - stalowe policzkowe z płytą spocznikową, drzwi drewniane deszczółkowe i ciesielskie, wrota drewniane ciesielskie na zawiasach pasowych, okna metalowe stałe wielodzielne pojedyncze i pojedyncze 3-skrzydłowe wielodzielne. Rzut: na planie wydłużonego prostokąta, 4-traktowy, podzielony 2 ścianami poprzecznymi na 3 sekwencje, przy czym północna dzieli się dodatkowo na 2 cz.; w cz. A i B, które stanowiły pierwotnie jedno pom. znajdują się: A- obora ze stanowiskami dla bydła ob. suszarnia, B- pom. do przygotowywania pasz; pn. cz. budynku /sekwencje C i D/ zostały dobudowane później, mieszczą się w nich: w cz. C - stajnia dla koni /ob. mag. części maszyn/ i D - pom. socjalne. W pom. A znajdują się usytuowane poprzecznie do osi głównej stanowiska dla bydła /średnie/ oraz murowane ganki paszowe i kamienne koryta; w cz. pd. ganku nawozowego znajduje się odprowadzenie gnojowicy do zbiornika /ob. nieużytkowane/. Bryła: składa się z 2 przylegających do siebie brył, których odrębność jest czytelna również na planie: 1/ z zasadniczej części pks obory /pom. A i B/- bryła prostopadłościenna, parterowa z zagospodarowanym poddaszem /mag. słomy/ nakryta wysokim dachem dwuspadowym, na którego kalenicy 6 kominów wentylacyjnych; 2/ z dobudowanej później cz. pn. /pom. C i D/ - bryła kubiczna parterowa, wysokie poddasze, nakryta płaskim dachem pogrążonym, maskowanym murowaną ażurową attyką- parter tej części kilkakrotnie przebudowywany; do jej pn. szczytu przylegała zew. stalowe schody policzkowe prowadzące na poddasze;

14. Kubatura	15. Powierzchnia użytkowa	16. Przeznaczenie pierwotne	17. Użytkowanie obecne
4460 + 5200 m ³ poddasza	1100 + 1100 m ²	obora udojowa	susznarnia, pom. soc. i mag.
18. Prace budowlane i konserwatorskie, ich przebieg i dokumentacja		19. Stan zachowania (fundamenty, ściany zewnętrzne, ściany wewnętrzne, sklepienia, stropy konstrukcje dachowe, pokrycie dachu, wyposażenie i instalacje)	
		murów, stropów, dachów i stolarki - dobry tynki na poddaszu cz. północnej - zmuarszałe	
przed 1939 r. dobudowa cz. pn.; kilkakrotnie przebudowywanej; w 1981 r. wymiana poszycia z dachówki na blachę falistą.		20. Najpilniejsze postulaty konserwatorskie	
		naprawa uszkodzonych tynków.

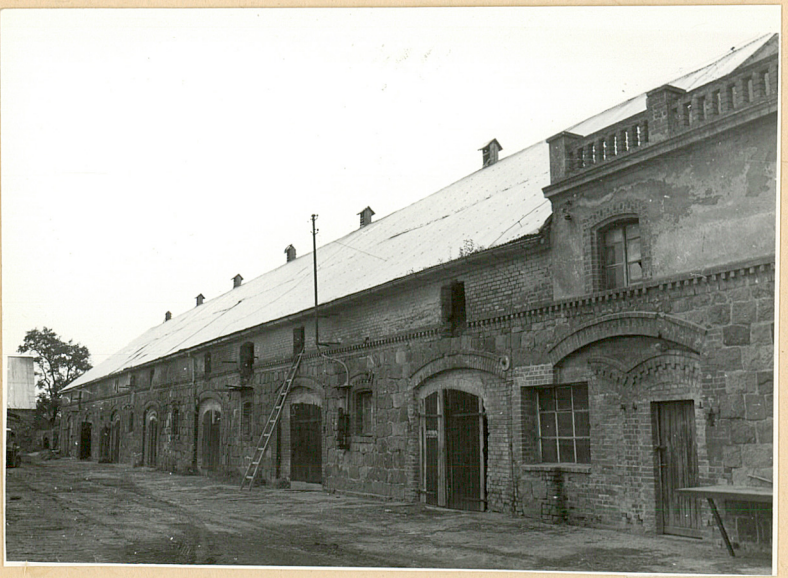
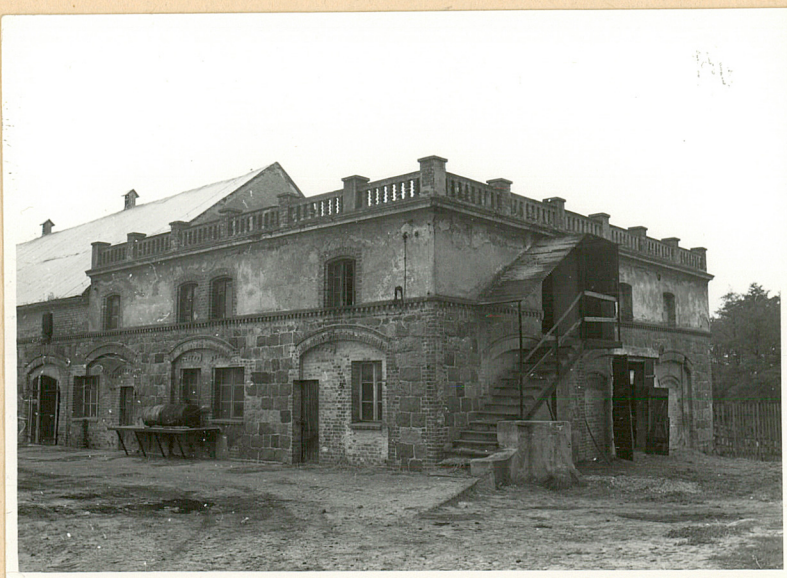
do szczytu pd. budynku obory przylega w partii przyziemia betonowy prostopadłościenny zbiornik na gnojowicę.

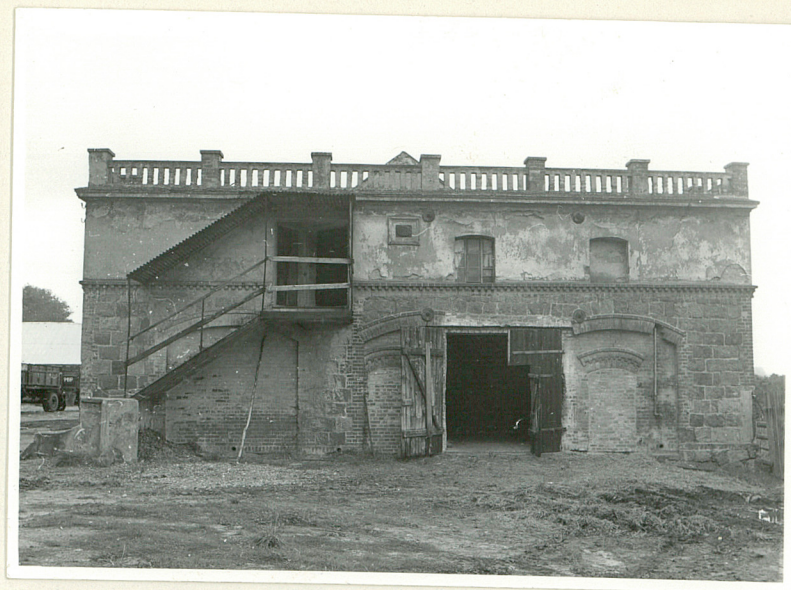
4)

- 1/ całość elew. zach.
- 2/ elewacja zach.
- 3/ część pn.
- 4/ elewacja pn.
- 5/ pn. część elew. wsch.
- 6/ elew. wsch.
- 7/ elew. pd.
- 8/ pn. fragment elew. zach.
- 9/ fragment elew. zach.
- 10/ okno na poddaszu w ścianie zach.
części pn.
- 11/ powtarzalne przeszło. ściany zach.
- 12/ okno na poddaszu w ścianie zach.
- 13/ fragment wnętrza C
- 14/ fragment wnętrza A
- 15/ poprzeczny ganek paszowy we wnętrzu A

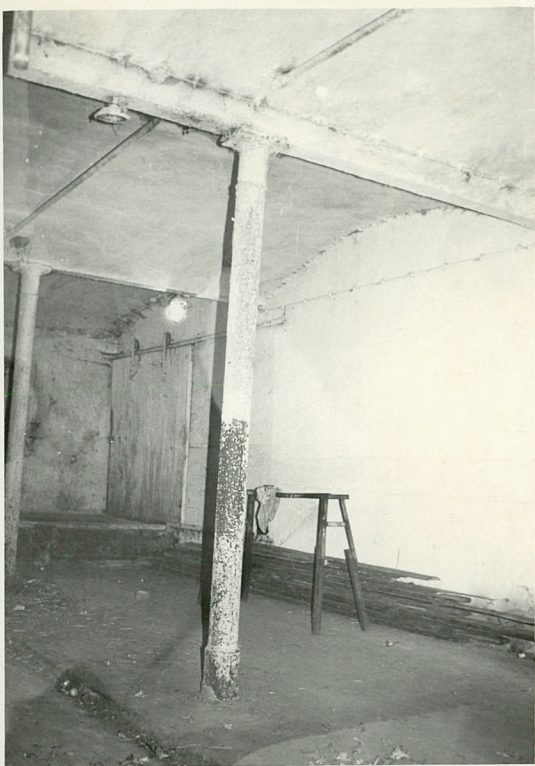
14)

Elewacja: elew. wsch. - jej podział na 2 cz;ści jest pochodną podziału na 2 bryły: cz. pd. - 13 osiowa z rytmicznie rozmieszczonymi na przemian wrotami i oknami w cz. parteru /otwory wrót przemurowane/ wzniesionej z kamienia, oddzielonej od ceglanej partii poddasza, w której umieszczone są rytmicznie otwory ładowcze i małe zdwojone otwory wentylacyjne, ceglany gzymsem /rolka grzebieniasta/. cz. pn. - parter z kamienia co najmniej 3-krotnie przebudowywany /liczne ślady ozdobnych łuków nadokiennych/ pierwotnie 3-osioły, partia poddasza z cegły, otynkowana 5-osioła zwieńczona ceglana, ażurową attyką z rytmicznie rozmieszczonymi filarkami, elew. zach. cała z kamienia - 7-osioła w cz. pd. i 3-osioła w cz. pn. Wnętrze: pom. A i B - charakter wnętrza 4-traktowego artykułowanego rzędami stalowych słupów, pom. cz. S i D stanowiły pierwotnie jedną całość o podziale 3-traktowym /świadczą o tym dawne otwory bram w szczycie pn./, ob. przebudowana - cz. C - 3-traktowa, a w trakcie D - kilka pom. socjalno-magazynowych. Wyposażenie: w pom. A system stanowisk i ganków paszowych i nawozowych a także kamiennych koryt.
