1. Obiekt zabytkowy

KOŚCIÓŁ par. p.w. ŚW. BARBARY

gm. DOBRZYCH
KARMIN

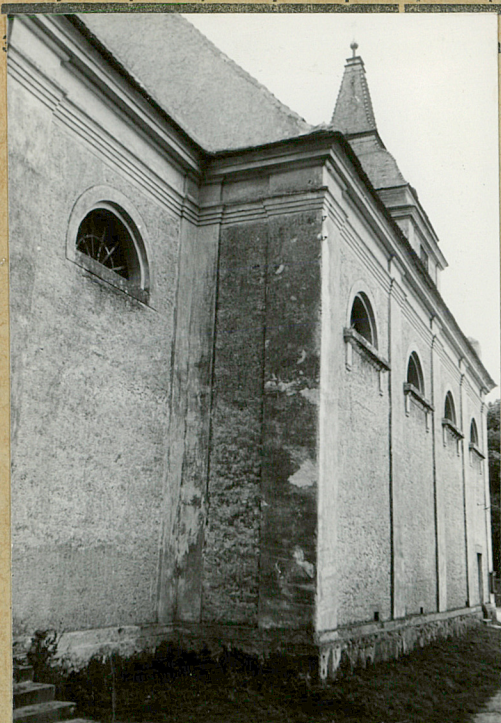
g, uwagi opisowe, fotografia

Murowany, tynkowany
1-nawowy z wydłużonym
prezbiterium - 2a mura-
wym otokiem - rektorya
Od zach. strony zwieńczone
hełmem z konicie obelisku
Stropy płaskie. Chór orga-
nowy wsparty na mura-
nych, półkolumnach
tuskkańskich. Bocone przes-
twnie pod chórem tworzą
przedsiowie. Fasady opi-
lastrowane. Okna półkolistie,
z sieć prostokątne. Dachy
dru i ukośnospadowe. Kryte

dachówką. 6 przyziemiem sieć nad wejściem date 1826
