131

ZESPÓŁ FOLWARCZNY

I połowa
XX wieku

DOBRA

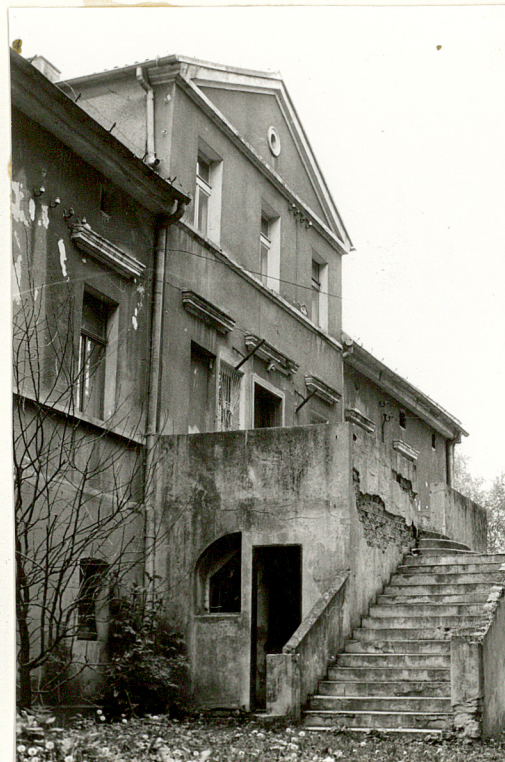
11. Zdjęcia, rzut, przekrój, sytuacja, orientacja

Budynek dworu /1/ ma zwartą bryłę założoną na rzucie prostokąta o wymiarach 15x27 m. Budynek murowany, otynkowany, jednokondygnacyjny z zagospodarowanym poddaszem. Na osi poprzecznej w elewacji półn-zachodniej i półd-wschodniej ozdobiony nieznacznie wysuniętymi ryzalitami. Dach 2-spadowy kryty eternitem. Elewacje.- wysoki cokół, proste gzymsy.

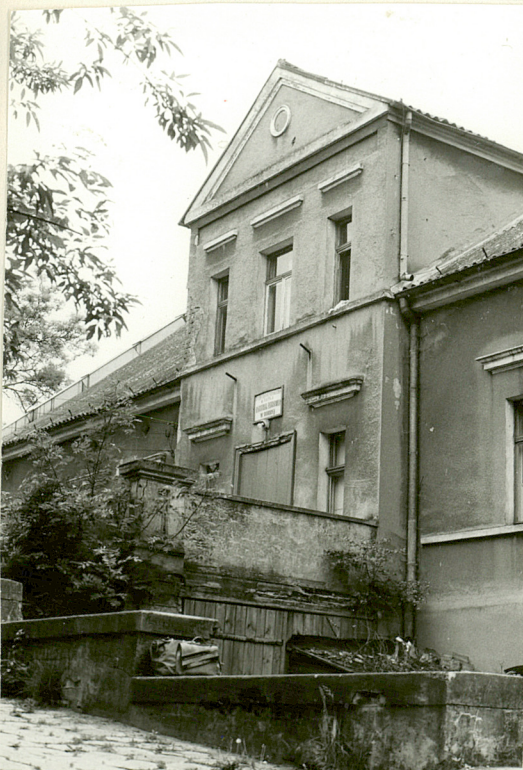
2

1. Widok wejścia od strony elew. wsch.
2. Widok centralnej części dworu -
elew. pd-zach.
3. Fragment dworu- elew. pkn-wsch.
4. Widok elew. pd-zach i fragment
parku.
5. Widok na otoczenie i dawny podjazd
6. Dawne wejście w elew. wsch.
7. Obrazienie dawnego podjazdu wraz z
resztkami słupów ozdobnych
8. Fragment ozdobnej kraty żelaznej w
obramieniu podjazdu
9. Fragment balustrady schodów w
elew. pd-zach.
