OŚRODEK DOKUMENTACJI
ZABYTEKÓW W WARSZAWIE
Karta Ewidencyjna Zabytków
Architektury i Budownictwa

206/3
OFICyna POŁUDNIOWA

4 ćw. XIXw.

SĘDZINY

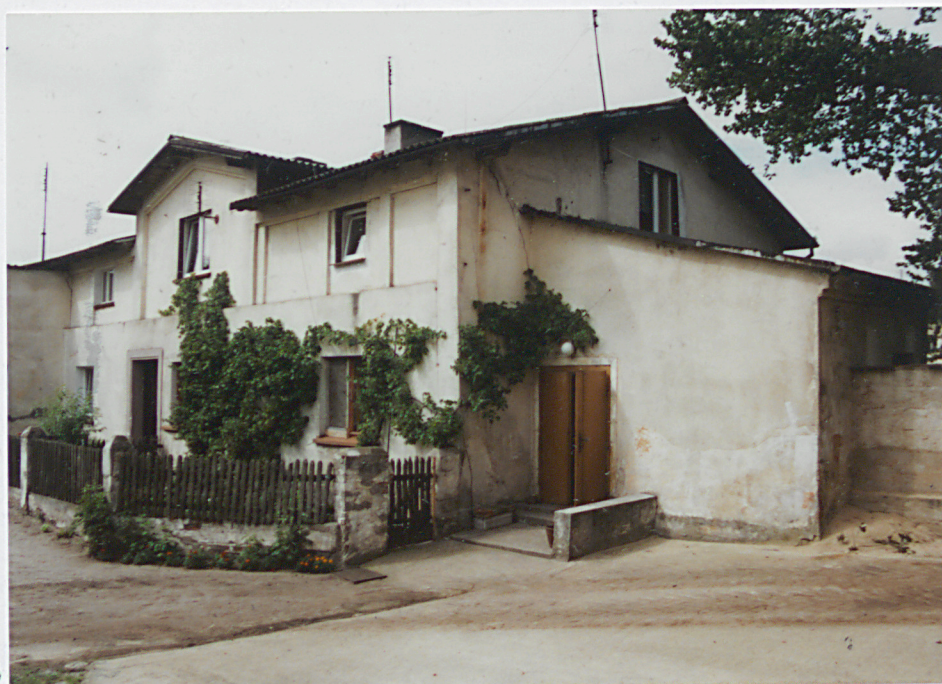
3

1. Elewacja północna.
2. Elewacja południowa.
3. Elewacja południowa i wschodnia.
4. Elewacja zachodnia.
5. Elewacja wschodnia.
6. Widok budynku od pd.- zach.
7. Fragment elewacji północnej.
8. Końcówki krokwi.
9. Sklepienie w piwnicy
10. Strop na parterze w d. mieszkaniu rządcy.
11. Strop na poddaszu w sieni
12. Schody kamienne do piwnicy.
13. Wejście do piwnicy.
14. Stolarka drzwi wewnętrznych.
15. . Stolarka drzwi wewnętrznych (klatka schodowa.)
16. Klamka i szyld przy drzwiach wejściowych.
