Nr 2107
WIELKOPOLSKIE

KOŚCIÓŁ PARAF. P.W. ŚW. KATARZYNY

2. Czas powstania
1751

3. Miejscowość
BAGROWO

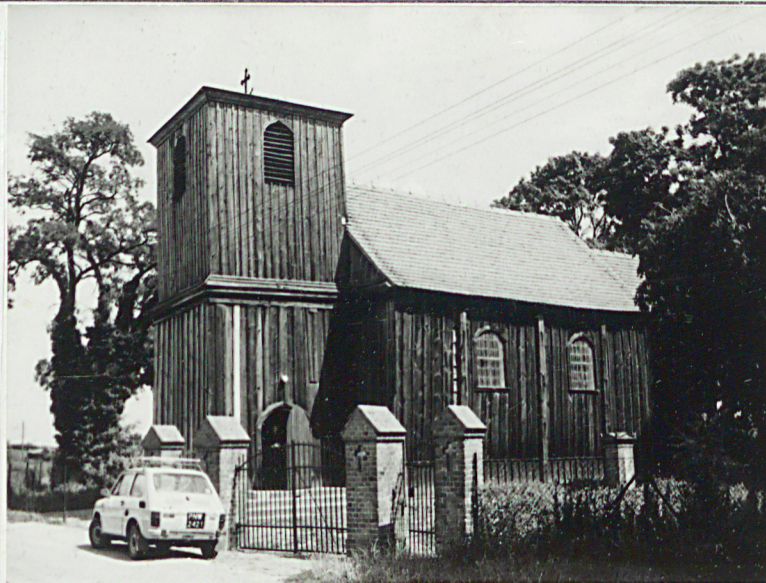
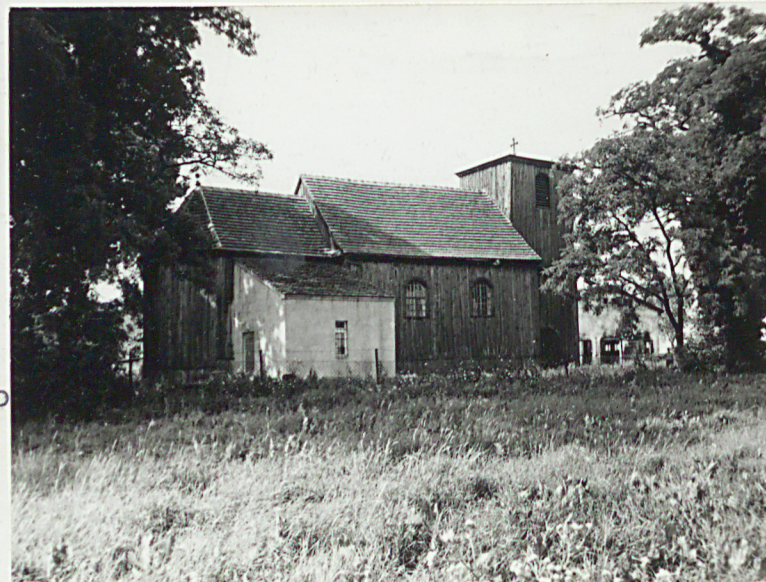
Zdjęcia, plan sytuacyjny, rzuty

Materiał i technika: Kościół jest budynkiem drewnianym, konstrukcji zrębowej, wzniesionej na kamienno-ceglanej podmurówce. Ściany wzmocnione lisicami oraz klamrowaniem, z zewn. oszalowane pionowo pobijanymi deskami z listwowaniem, wewn. pierwotnie otwarta konstrukcja ścian, obecnie - nowa boazeria. Wieża konstrukcji słupowej. Zakrystia murowana, otynkowana. We wnętrzu strop drewniany, belkowy; pierwotne podbicie deskowe przesłonięte nowszym. Dach o konstrukcji drewnianej, krokwiowo-jętkowej, wzmocnionej stolcami i zastrzałami, kryty podwójnie dachówką karpiówką. Podłogi drewniane /deski/, posadzka w zakrystii cementowa. Schody na wieżę drewniane, stopnie zewn. murowane. Drzwi zewn. 1-skrzydłowe, pełne, deskowe; drzwi wewn. 1-skrzydłowe pełne, opierane deskami "w romb"; w przejściu do zakrystii - drzwi żelazne z kratownicą /w. XVIII/. Okna 4-podziałowe, szklone na kit w szczeblinach krzyżowych.

Rzut: Kościół wzniesiony został na rzucie prostokąta, z węższym, zamkniętym wielobocznie prezbiterium od wsch. oraz kwadratową wieżę od zach. Przy prezbiterium od pn. - prostokątna przybudówka, mieszcząca dawniej kostnicę, obecnie - zakrystię.

Bryła: Zwartą bryłę kościoła nakrywa wysoki dach dwuspadowy, nad nieco niższym prezbiterium - osobny dach dwuspadowy, w partii zamknięcia - trójpołaciowy, zwieńczony krzyżem z kulą oraz chorągiewką. Od zach. krępa w proporcjach, pierwotnie wyższa, obecnie 2-kondygnacyjna wieża, nakryta niskim dachem namiotowym, zwieńczonym krzyżem. Nad przylegającą do prezbiterium zakrystią - pierwotnie dach trójpołaciowy, obecnie - pulpitowy.

Elewacje: Elewacje kościoła szalowane pionowo pobijanymi deskami; styki przesłonięte listwami. Partia cokołu wydzielona gzymsem okapnikowym. W zwieńczeniu - profilowane, drewniane gzymсы. Okna i wejścia w pierwotnych obramieniach, zamknięte łukiem odcinkowym. Elewacje wieży 1-osiove, z poprzedzonymi zewn. stopniami wejściami od pn. /obecnie nieczynne/ i pd.; w górnej, oddzielonej okapem kondygnacji - trzy otwory ukośnie mocowanymi deskami przesłonięte. Elewacje nawy 2-osiove.

<p>20. Najpilniejsze postulaty konserwatorskie</p> <p>Przeprowadzenie kompleksowych prac remontowych i zabezpieczających, obejmujących wymianę zużytych elementów konstrukcyjnych oraz szalunku, zabezpieczenie obiektu przed działaniem opadów atmosferycznych, konserwację wszystkich elementów środkami impregnującymi a także uporządkowanie terenu wokół kościoła.</p>
