KOŚCIÓŁ FILIALNY P.W. N.M.P. i ŚW. MIKOŁAJA

II poł. XII w.

G I E C Z

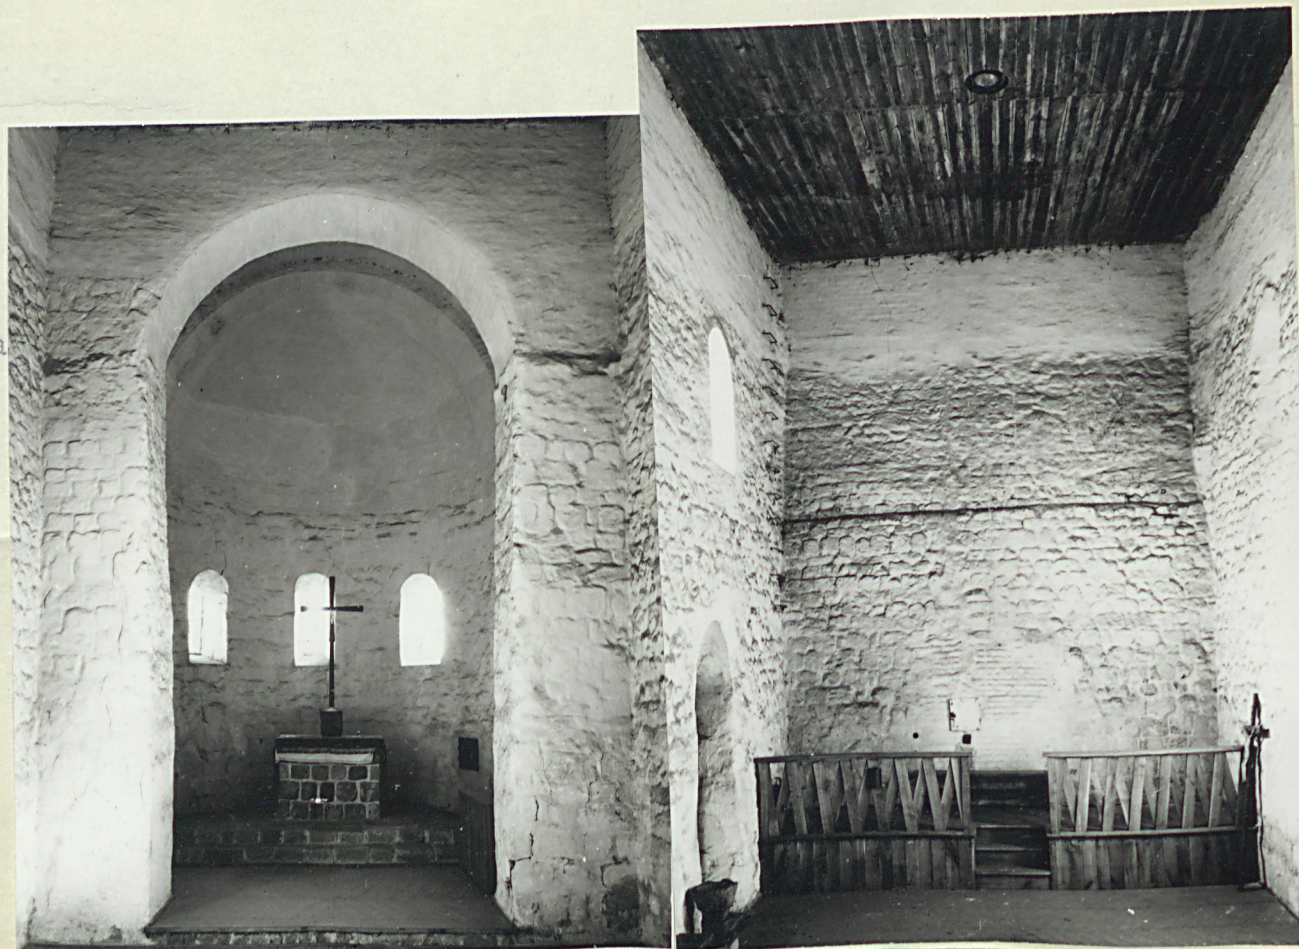
20. Najpilniejsze postulaty konserwatorskie Likwidacja spękań murów, ich wychylania się na zewnątrz oraz odpajania lica.

Prace konserwatorskie z l.1951-53, petryfikacja gruntu, kolejne wzmocnianie murów apsydy nie zlikwidowały niepokojącego zjawiska pęknięcia murów, ich wychylania się na zewnątrz oraz odpajania granitowego lica od miąższu muru.

20. Najpilniejsze postulaty konserwatorskie 1955 - wobec dalszego pęknięcia murów-petryfikacja gruntu, niestety bezskuteczna 1958 - wzmocnienie słupami żelbetowymi murów w apsydzie, również bezskuteczne. Dokumentacja wszystkich prac oraz ekspertyza konstr. z 1979 - WKZ-Poznań
