1. Obiekt

W I A T R A K W I E Ż O W Y - K O Ź L A K

koniec XIX w.

RUSIBOREK

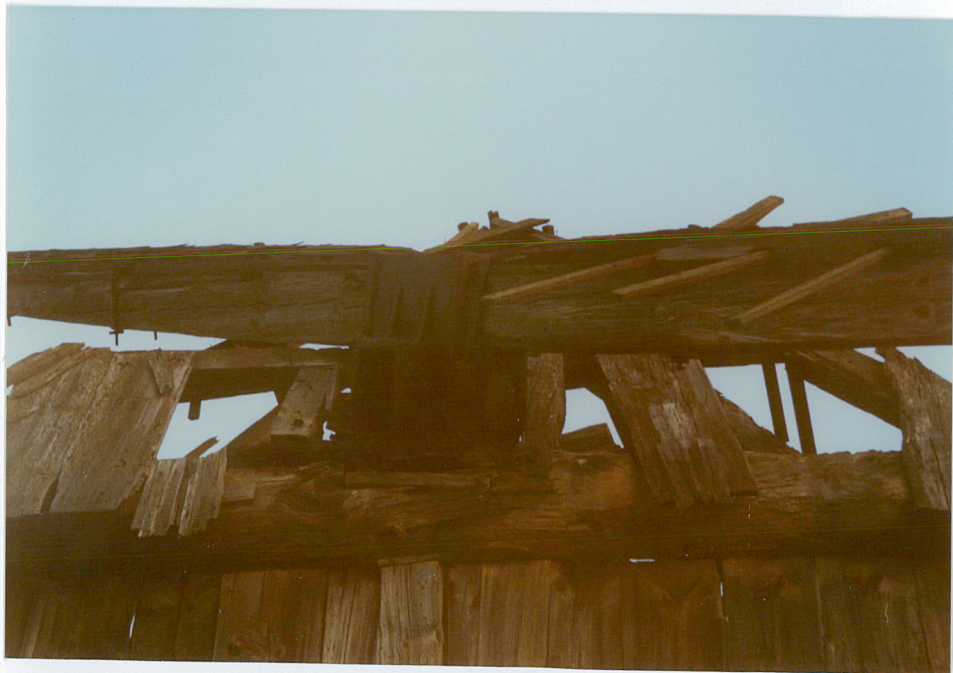
4. Głowica, neg. 400/17/1

Wał skrzydłowy umieszczony jest w górnej kondygnacji wiatraka. W przekroju poprzecznym jest on częściowo czworoboczny (od podparcia przy głowicy do końca koła pałecznego), reszta o przekroju ośmiokątnym przechodzącym w okrągły. Część przeciwległa do skrzydeł jest nieco cieńsza. Przednia, żeliwna głowica wału składa się z dwóch części: *szyjki* i *główki*. Część szyjki jest osadzona w wale skrzydłowym za pomocą czterech płyt metalowych wchodzących w wał. Miejsce to wzmocnione jest (z całą pewnością) żelaznymi obręczami - *klubami*, zapobiegającymi wyrwaniu głowicy. W wysuniętej na zewnątrz głowce mocowane były osie skrzydeł - obecnie są resztki dwóch. Tylnia głowice - czop na którym opierał się przeciwległy koniec wału został pod jego ciężarem wylamany, przez co runął na poziom II kondygnacji.

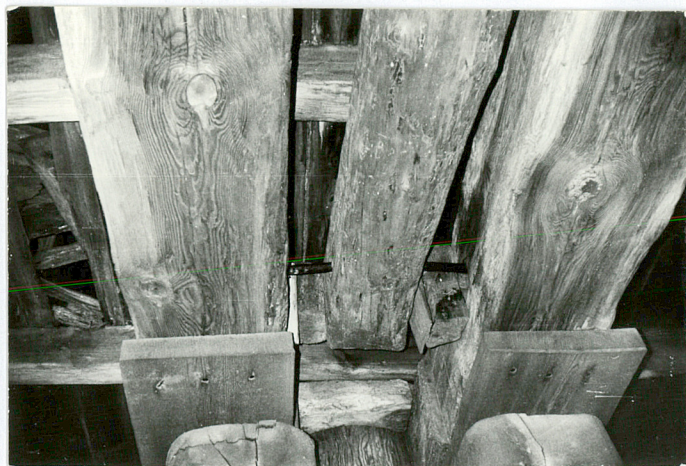
- 4) Siodło - składa się z czterech płaskich, poziomo ułożonych belek, powiązanych ze sobą w ten sposób, że w dwóch z nich, leżących równolegle do siebie wycięte są otwory, w które wchodzi pod kątem prostym odpowiednio zaciósane końce drugiej pary belek. Siodło stanowi płaszczyznę, na której spoczywają i obracają się (wokół słupa) belki izbicowe. Zespół siodła i belek izbicowych obok mącznicy i słupa, spełnia rolę drugiego oparcia całej konstrukcji wiatraka.

- 5) Belki izbicowe - są to dwie grube (40 x 44 cm) i długie (610 cm) belki cięte z pojedynczych pni. W miejscu styku z siodłem zostały wzmocnione poprzez nabicie grubych (7 cm) dębowych desek. Belki izbicowe podtrzymują od dołu budynek wiatraka. Bezpośrednio na nich leżą dwa rygle główne parteru oraz cztery mniejsze belki (18 x 22 cm), stanowiące strop pierwszej kondygnacji wiatraka. Belecзки te powiązane są z belkami izbicowymi i poziomymi ryglami, stanowiącymi ramy szkieletu ścian budynku wiatraka. Podłogę i poziomy stanowią deski gr. ok. 3 cm łączone są na wpust i wypust.

3. Oparcie belek izbicowych na siodle, neg. 400/63/5

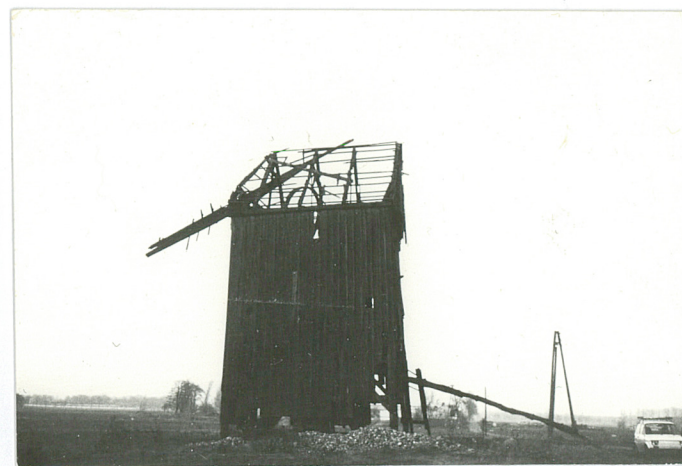
Opis zasady działania wiatraka w Rusiborku. Podstawą działania wszystkich wiatraków - koźlaków, było ustawienie ich ścianą ze skrzydłami pod wiatr. Budynek obracany był w kierunku wiatru za pomocą dyszla wystającego na zewnątrz a umocowanego między belkami izbicowymi. Długi dyszel (ok. 10 m), był jednocześnie przeciwwagą krzyża śmigłowego umieszczonego na ścianie nawietrznej. Do wolnego końca dyszla przymocowana była lina, którą nawijano na pionowy wał umieszczony w nieruchomej podstawie kołowrota. Przy obrocie wiatraka kołowrót. przestawiano kilkakrotnie zaczepiając jego podstawę o drewniane paliki wbite w ziemię wokół wiatraka. Przez nawijanie na kołowrót liny można było obrócić wiatrak o 360°, w zależności z której strony wiał wiatr. Wprawiane w ruch przy pomocy siły wiatru skrzydła wiatraka powodowały obrót wału skrzydłowego oraz osadzonego na nim koła trybowego - palecznego. Skrzydła zbudowane były z trzonu - ("bruścik" - belka osadzana w wale skrzydłowym; "szczypce, szpice" - belki będące przedłużeniem bruśników i mocowane do nich) oraz z poziomych żerdzi - "mieczy" i pionowych listew tworzących obramowanie skrzydła. Przestrzeń między mieczami i ramą (po obu stronach osi) była wypełniana (zapierzana) *plachtami, płachetami* - zbijane w większe zespoły cienkie deseczki. Płachty te na czas postoju lub w czasie silnych wiatrów były wyjmowane ze skrzydeł. Skrzydła zamocowane były w żeliwnej głowicy.

4. Zamocowanie dyszla między belkami izbicowymi, neg. 400/61/1

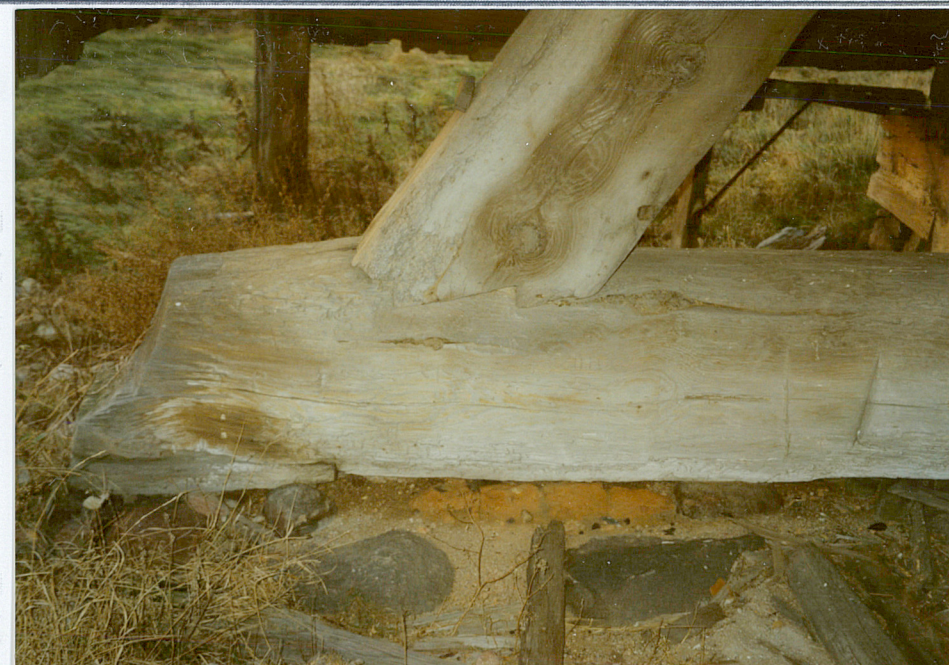
- 2) Podpory - sosnowe belki o przekroju prostokątnym ze ściętymi krawędziami (45 x 48 cm) ustawione są skośnie w stosunku do podstawy; dolne końce zastrzałów ustawione są na belkach przyciesi i powiązane z nimi przy pomocy złącza pod kątem na wręb czolowy podwójny, górne natomiast są wpuszczone w słup wiatraka; na podpory nabite są żerdki umożliwiające dostęp do powierzchni poślizgowej siodła i belek izbicowych - smarowanie.

2. Przykład złącza ciesielskiego, neg. 400/16/1

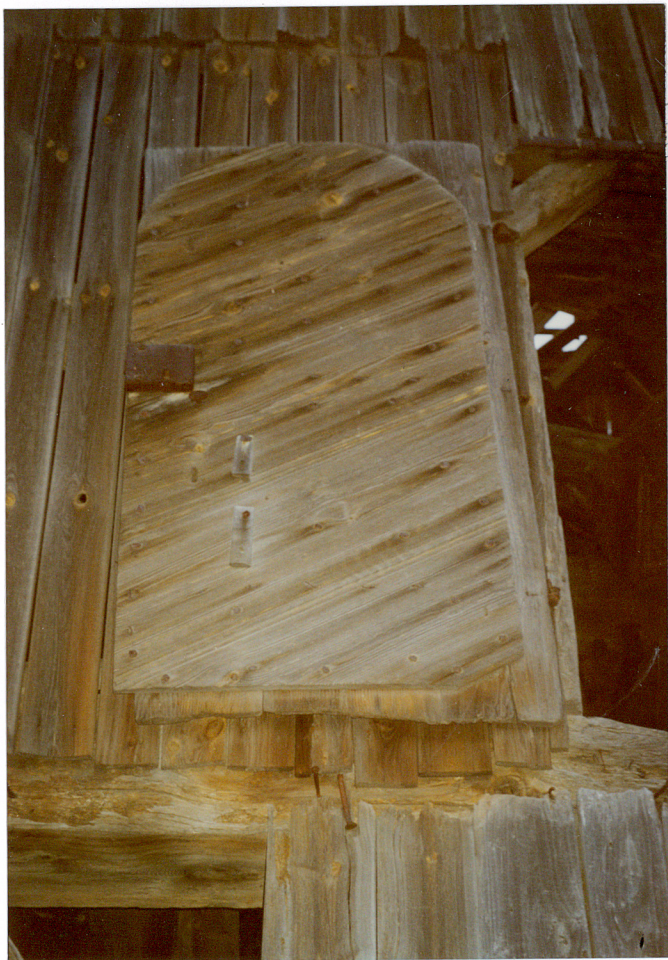
4. Drzwi wejściowe, neg. 400/16/2

W ścianach wiatraka występują niewielkie prostokątne otwory okienne. Główne wejście, jak zwykle w koźłakach znajdowało się we frontowej ścianie szczytowej - przeciwległej do skrzydeł. Do wnętrza prowadziły zewnętrzne, drewniane schody. Nad otworem drzwi głównych, na poziomie górnej kondygnacji umieszczone są drugie drzwi. Komunikacja pionowa zewnętrzna wiatraka w chwili obecnej nie istnieje.

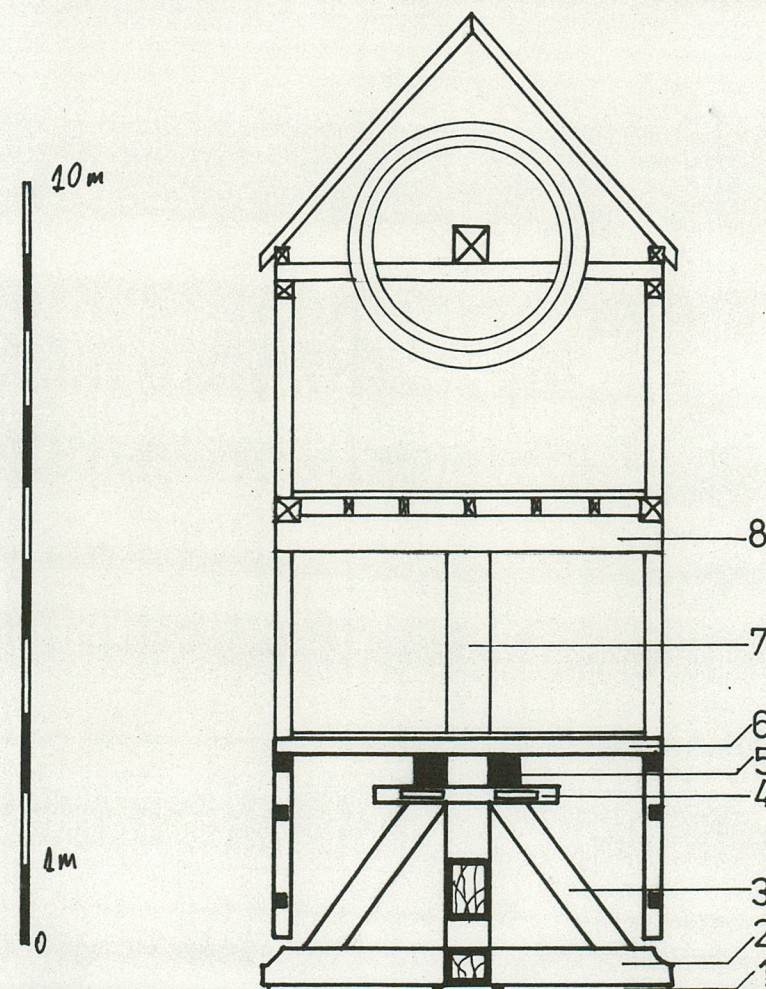
PRZEKRÓJ POPRZECZNY

Bryła i plan: Obiekt dwukondygnacyjny oparty na rzucie prostokąta o wymiarach 620 x 520 cm, o niezmiennych wymiarach na całej wysokości; wysokość całkowita wiatraka ok. 12,80 m. Kondygnacje jednoprzestrzenne. Dach dwuspadowy z naczółkiem, wysunięty poza lico ścian szczytowych.
