1. Obiekt

MAGAZYN I OBORA

3. Miejscowość

MSZCZYZYN

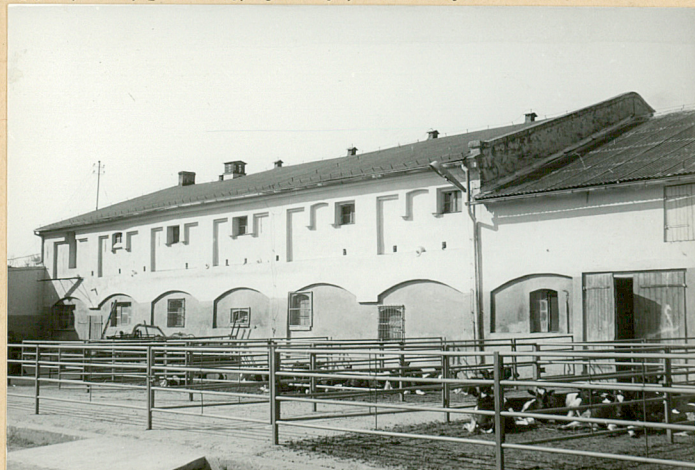
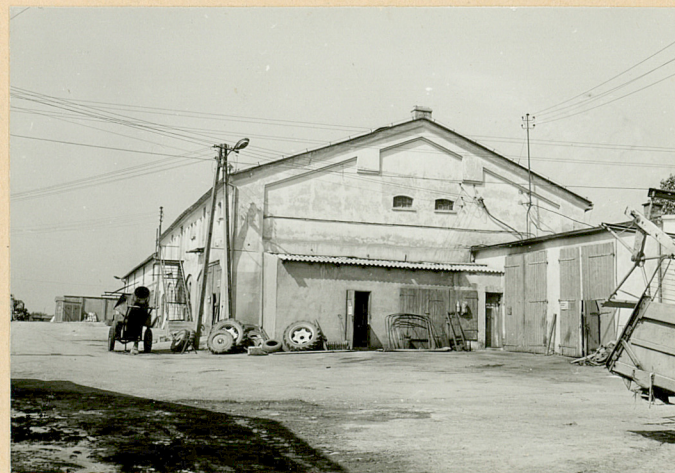
11. Zdjęcia, rzut, przekrój, sytuacja, orientacja

Elewacje szczytowe - pozbawione otworów; pozostałe - sześciooosiowe; podziały pionowe podkreślone obejmującymi obie kondygnacje prostymi lizenami; w obrębie parteru duże, zamknięte łukiem odcinkowym blendy, w których naprzemian umieszczone otwory okienne i drzwiowe; układ otworów parteru powtórzony w górnej kondygnacji.

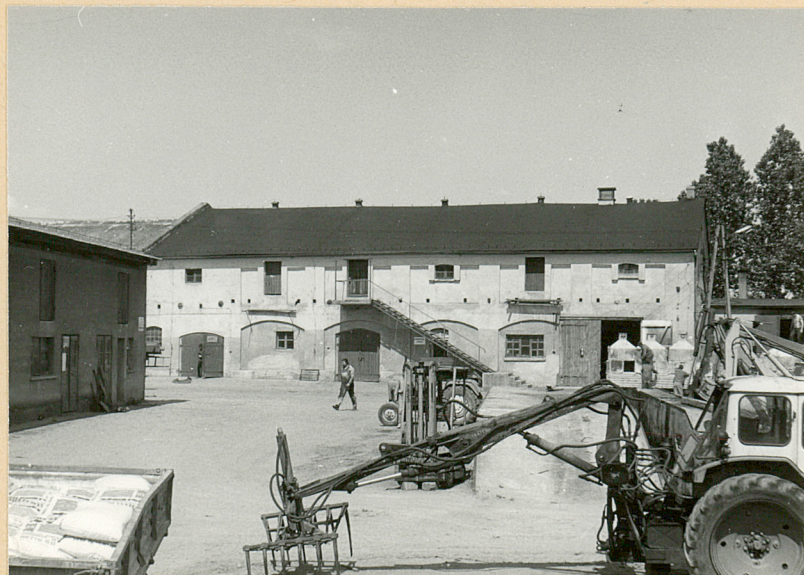
3

1. Elewacja pn.wsch.
2. " pd.wsch.
3. " pd.zach.
