Nr **WIELKOPOLSKI** 3243

KOŚCIÓŁ FIL. P.W. ŚW. BARBARY

W44/1

B O B R O W N I K I

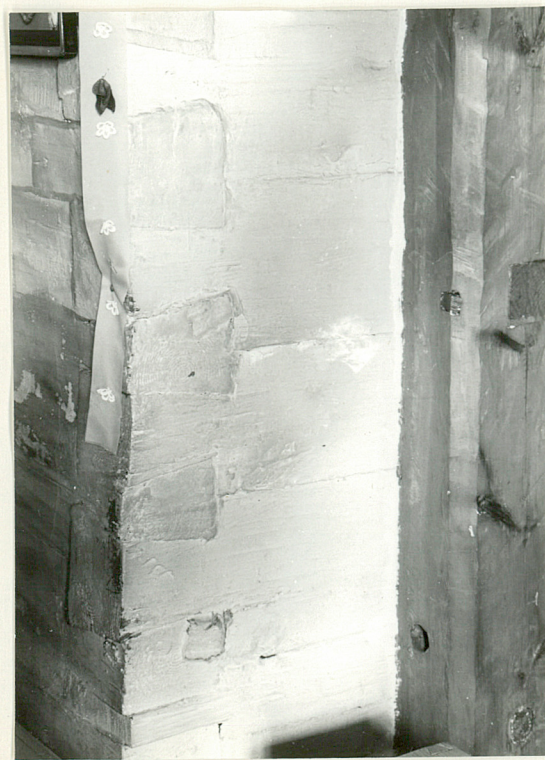
Ściany drewniane o konstrukcji zrębowej, wzmacniane obustronnie lisicami kołkowanymi i skręcanymi śrubami. Złącza węglów na nakładkę prostą i jaskółczy ogon, bez ostatków. Ściany salki katechetycznej i składziku murowane z cegły ceramicznej na zaprawie cementowej, od wewnątrz wraz ze ścianami zakrystii pokryte tynkiem cementowym i pomalowane emulsją. Ściany oszalowane od zewnątrz pionowo deskami z listwowaniem. Wewnątrz zręb ścian pokryty cienką warstwą gruntu i pomalowany farbą.

1. Widok ogólny kościoła od pd.-zach.
2. Ogrodzenie kościoła.
3. Dzwonnica - widok od pd.
4. Krzyż w otoczeniu kościoła.
5. Nagrobek przy pd. ścianie kościoła.
6. Grobowiec przy zach ścianie kościoła.
7. Podwalina pod pn. ścianą nawy.
8. Złącze pn. węgła od wnętrza - wieńce dolne.
9. Złącze pn. węgła od wnętrza - wieńce górne.
10. Strop pod chórem muzycznym.
11. Wieżba dachowa nad nawą i prezbiterium - widok ogólny.
12. Wieżba dachowa nad prezbiterium.
13. Wieżba dachowa nad nawą - widok w kierunku zach.
14. Wieżba dachowa nad nawą - słup pełnego wiaźara krokwiowego.
15. Wieżba dachowa nad nawą - widok na konstrukcję sygnaturki.

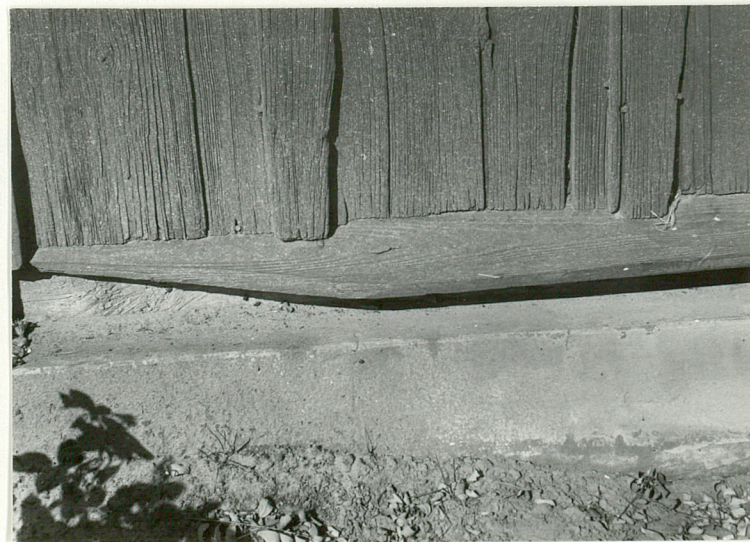
7.

Podwalina drewniana, posadowiona na ceglanej, otynkowanej podmurówce.

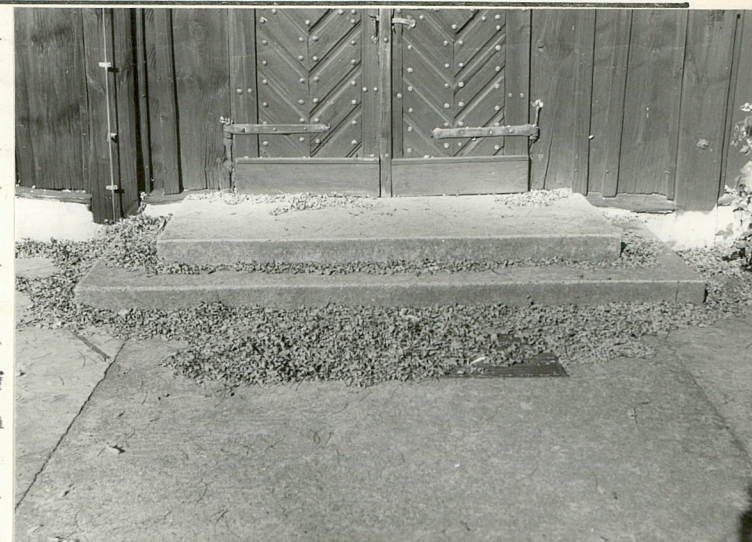
Schody zewnętrzne do nawy wtórne murowane z cegły i otynkowane, jednobiegowe, dwustopniowe; wewnętrzne, na chór muzyczny - drewniane, drabiniaste, policzkowe skręcane dwoma metalowymi ściągamami.

16. Schody zewnętrzne do nawy.
17. Schody na chór muzyczny.
18. Okno w pd. ścianie nawy.
19. Okno w zach części nawy.
20. Okno prezbiterium.
21. Okno zakrystii.

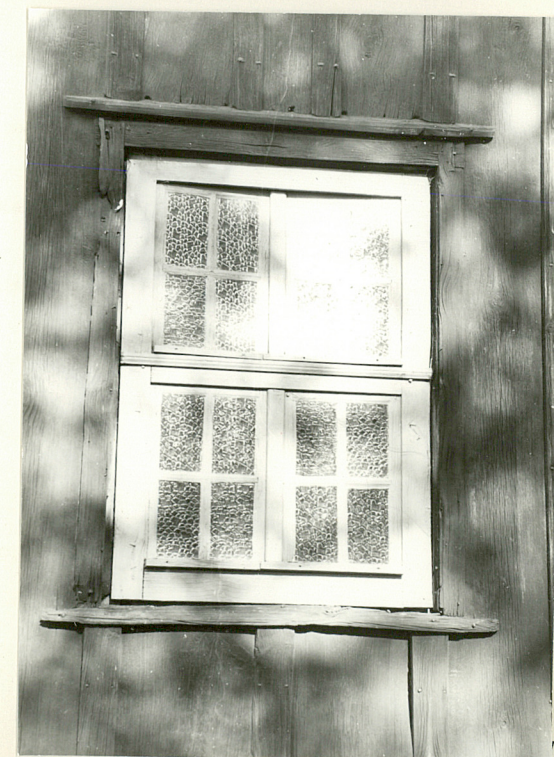
18.

poziomowe, dziewięciokwaterowe. *Okna w pd. ścianie prezbiterium i nawy* - krosnowe, dwupoziomowe i dwudzielne, ze szczebliną krzyżową w obrębie każdego ze skrzydeł. *Okna doświetlające chór muzyczny* stałe, jednodelne, jednopoziomowe; w ścianie pd. ośmiokwaterowe, od zach. - dzielone szczebliną pionową na trzy kwatery. *Okno zakrystii* stałe, dzielone krzyżowo. Stolarka okienna malowana olejno.

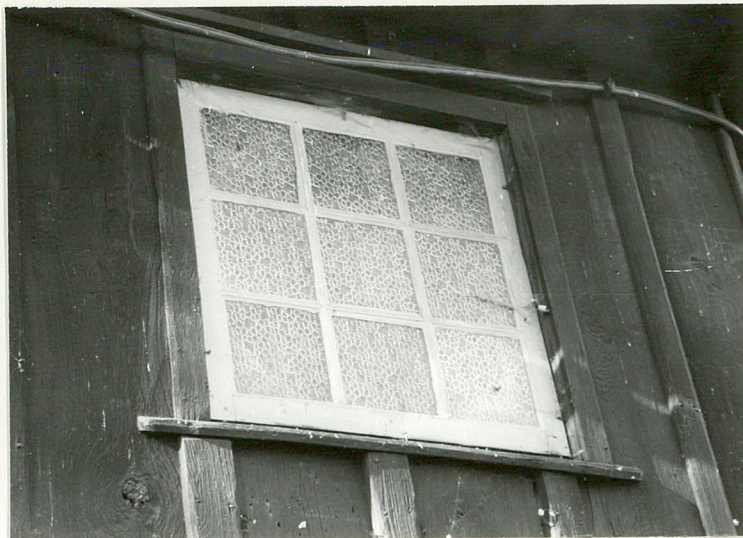
20.

Otwory okienne o wykroju stojącego lub leżącego prostokąta oraz zbliżone do kwadratu. Otwory nawy i prezbiterium obramione listwą i ujęte pod- i nadokiennikami. Wypełnione oknami drewnianymi, pojedynczymi ze szkłem ornamentycznym. Okno we wsch. ścianie prezbiterium stałe, jednodelne i jedno-

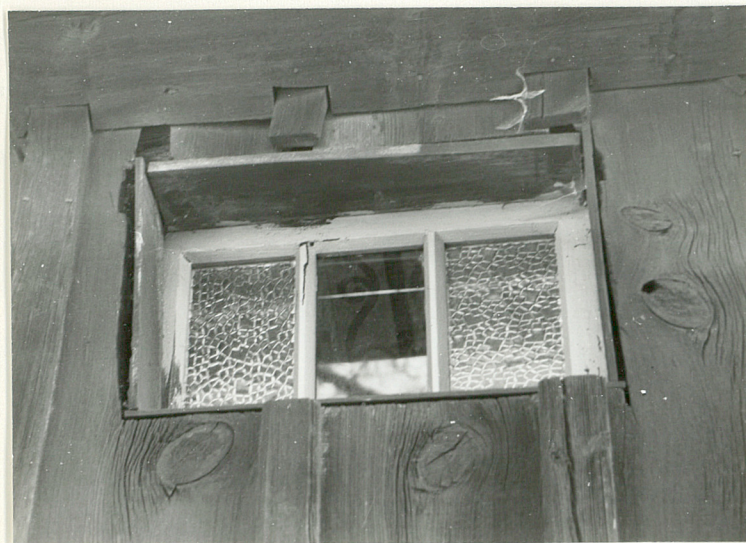
22. Okno w zach. ścianie nawy.
23. Drzwi zewnętrzne do nawy.
24. Drzwi zewnętrzne do nawy - widok od strony wnętrza.
25. Drzwi zewnętrzne zakrystii.
26. Drzwi zewnętrzne do zakrystii - skrzydło od strony wnętrza.

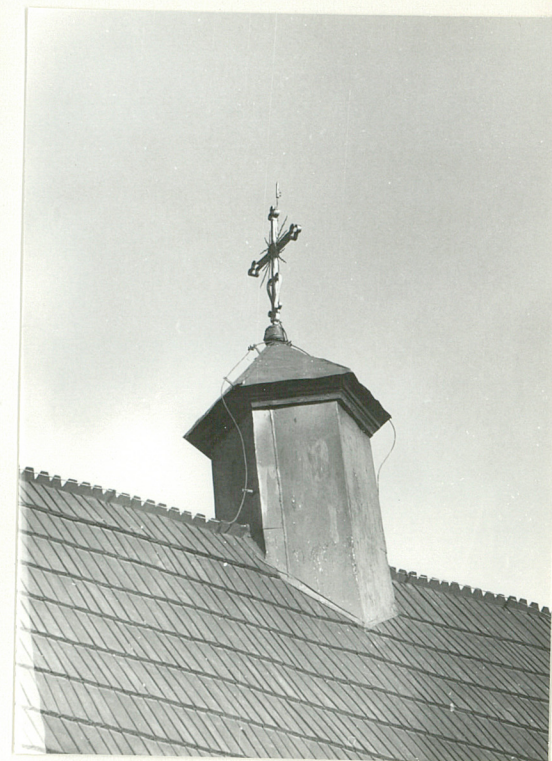
prostopadłościennych przybudówek mieszczących zakrystię, salkę katechetyczną i składzik przekrytych wspólnym dachem pulpitowym stanowiącym przedłużenie pn. połaci dachu bryły głównej. W środkowej partii dachu korpusu sześcioboczna wieżyczka sygnaturki nakryta daszkiem sześciopołaciowym zwieńczonym krzyżem.

35. Wieżyczka sygnaturki.
36. Wnętrze kościoła - widok ku prezbiterium.
37. Wnętrze kościoła - widok na pn. ścianę nawy i prezbiterium.
38. Wnętrze kościoła - widok ku zach.

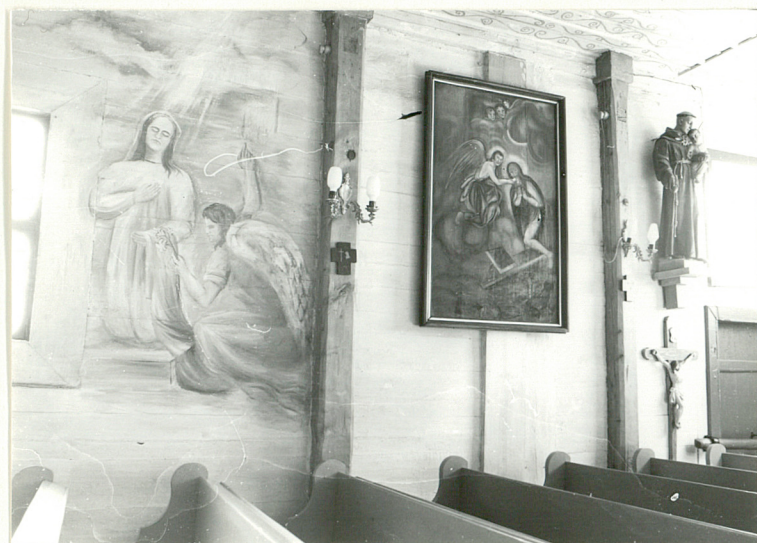
Jednonawowe, o wyodrębnionym uskoku węższym prezbiterium z trójbocznym zamknięciem i zbliżonej do kwadratu nawie. Ściany artykułowane lisicami opracowanymi w formie pilastrów z wydzieloną częścią cokołową, sfazowanym trzonem i partią kapitelową o formie kostkowej. W zwieńczeniu ścian sfazowana belka obiegająca wnętrze nawy i prezbiterium. W zach. partii nawy parapetowy chór muzyczny wsparty na dwóch sfazowanych słupach z mieczami. W ścianach wzdłużnych nawy widoczne gniazda pozostałe zapewne po belkach dawnego chóru muzycznego oraz pionowe belki świadczące o wtórnym przedłużeniu kościoła w kierunku zach. Wnętrze prezbiterium i nawy nakryte wspólnym stropem płaskim deskowo-listwowym. Ściany pokryte współczesnymi polichromiami figuralnymi przedstawiającymi Pasję; na stropach dekoracja ornamentalna.

39. Wnętrze kościoła - pd. ściana nawy.
40. Wnętrze kościoła - opracowanie zwieńczenia lisc.
41. Wnętrze kościoła - słup empory organowej.
42. Wnętrze kościoła - gniazdo belki pierwotnego chóru muzycznego w pn. ścianie nawy.
