1. Obiekt

KANONIA

2. Czas powstania  
2 ćw. XVIII w.

GNIEZNO

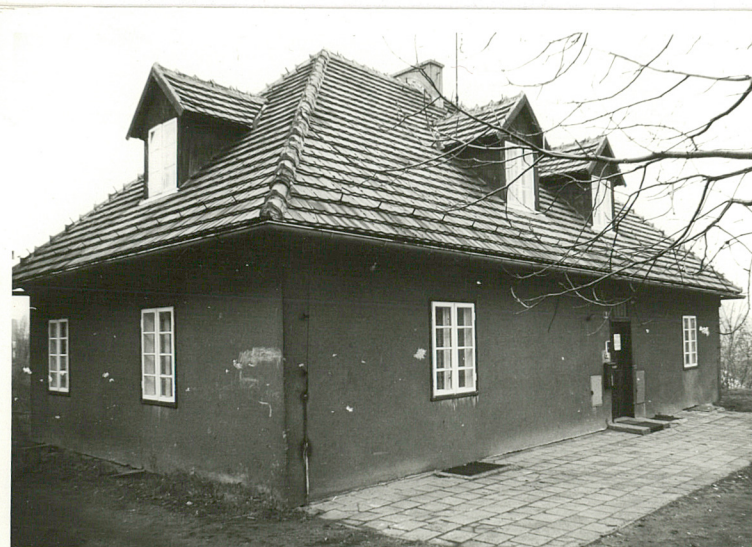
**ELEWACJE:** otynkowane, pozbawione detalu architektonicznego. Fasada wschodnia trzyosiowa, główna wyznaczona przez prostokątny otwór drzwiowy z nadświetlem, zaś osie boczne przez prostokątne okna. Elewacje północna i południowa analogiczne, o dwóch osiach wyznaczonych przez prostokątne okna. Elewacja zachodnia niesymetryczna o sześciu osiach wyznaczonych przez (kolejno) prostokątne okno, trzy małe jednopolowe okienka pomieszczeń sanitarnych, dwa prostokątne okna.

1. elewacja wschodnia
2. elewacja zachodnia
3. widok przed przebudową w 1975
4. rzut przyziemia

| 20. Najpilniejsze postulaty konserwatorskie<br><br>- odnowienie (malowanie) elewacji | | | |

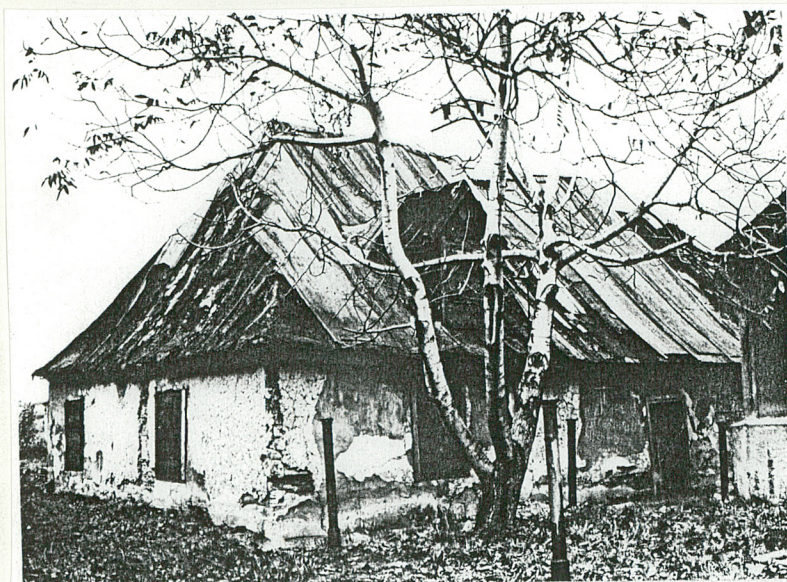
3.

Fotografia stanu przed parcami remontowo - rekonstrukcyjnymi na karcie adresowej w PSOZ Poznań.

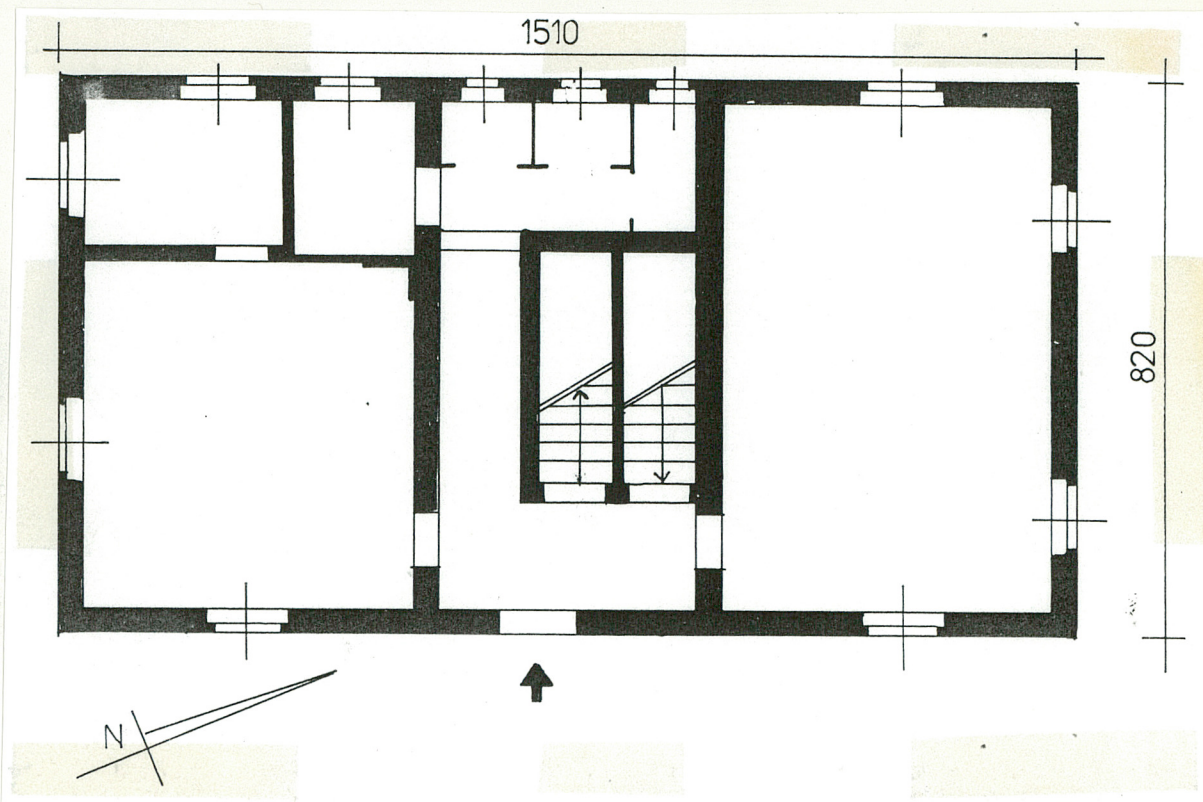
4.

**RZUT:** Budynek wzniesiony na planie prostokąta o stosunku boków ok. 1:2. W miejscu dawnego centralnie umieszczonego komina butelkowego znajduje się obecnie klatka schodowa oraz koryta prowadzące do tylnego traktu.
