OŚRODEK DOKUMENTACJI  
ZABYTEKÓW W WARSZAWIE  
Karta Ewidencyjna Zabytków  
Architektury i Budownictwa

KANONIA

G N I E Z N O

4. Adres ul. Kolegiaty 2

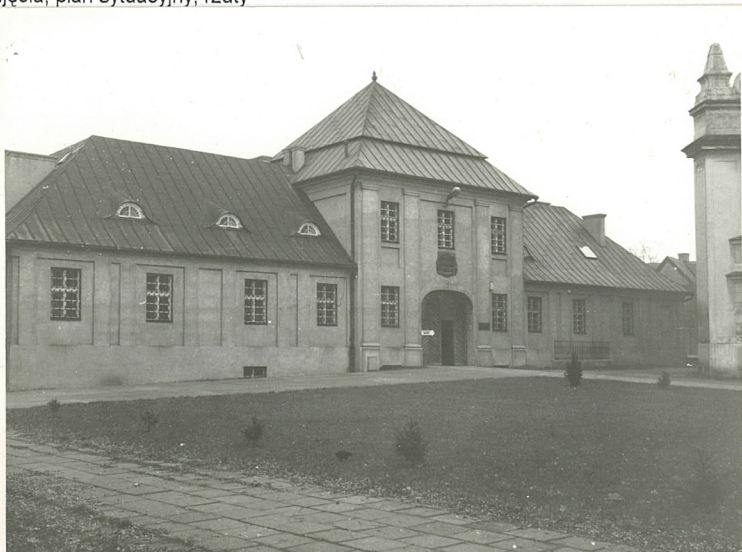
**ELEWACJE:** Symetryczne, otynkowane. Fasada południowa jedenastoosiowa, jednokondygnacyjna. Prostokątne okna rozdzielone parzystymi lizenami wyrastającymi z niskiego cokołu i wspierającymi prostokątny gzyms. Na środku elewacji trzyosiowy, dwukondygnacyjny ryzalit przykryty łamanym polskim dachem. Osi środkowej zamknięta łukiem koszowym brama przejazdowa flankowana dwoma prostokątnymi dziesięciopółowymi oknami. Wyższa kondygnacja trzyokienna. Ośie rozdzielone toskańskimi pilastrami wielkim porządku. Elewacje wschodnia i zachodnia analogiczne, o trzynastu ośiach wyznaczonych prostokątnymi oknami rozdzielonymi lizenami z cokołem i prostym gzymsem. Elewacja północna jedenastoosiowa prostokątnych oknach rozdzielonych lizenami, z koszowo zamkniętą bramą przejazdową na osi.

1. fasada południowa
2. elewacja wschodnia
3. elewacja zachodnia
4. wnętrze dziedzińca
5. widok na dziedziniec z bramy południowej
6. ryzalit południowy
7. rzut przyziemia

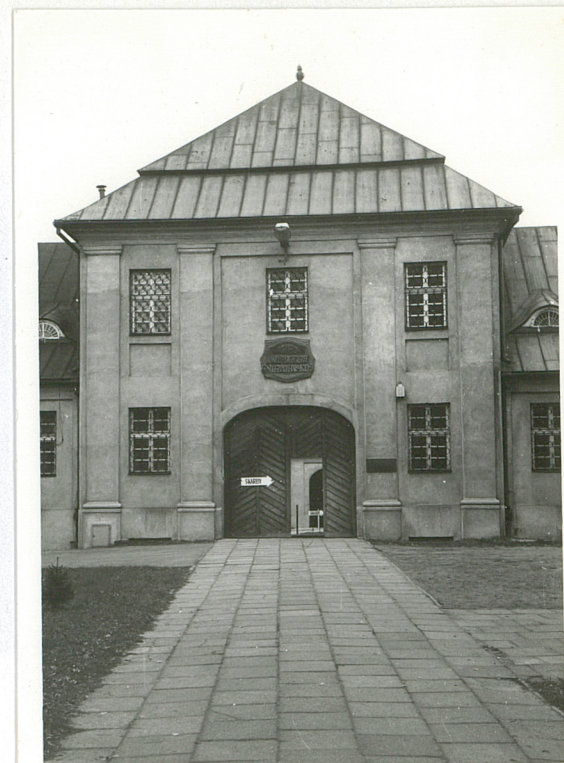
7.

**RZUT:** Budynek wzniesiony na rzucie kwadratu, z kwadratowym wewnętrznym dziedzińcem. Wszystkie cztery skrzydła posiadają układ dwutraktowy. Skrzydła północne i południowe przecięte są na osi sieni przejazdowymi, przy czym wjazd od strony południowej zaakcentowany jest płytkim ryzalitem. Wszystkie cztery narożniki kwadratowego dziedzińca są ścięte pod kątem 45°, znajdują się w nich wejścia do budynku.
