1. Obiekt zabytkowy

KOŚCIÓŁ PAR. P.W. ŚW. MARCINA

CHLEWO

XVII

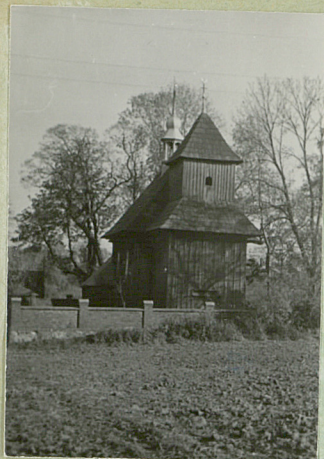
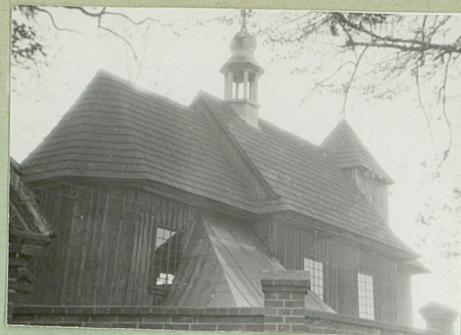
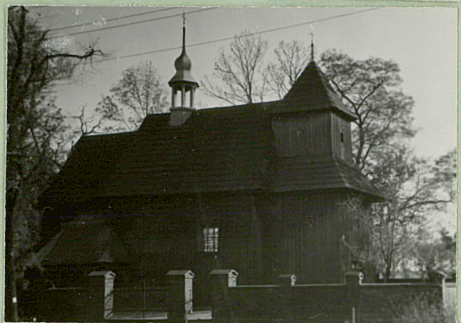
31. Szkic sytuacyjny, plan schematyczny, uwagi opisowe, fotografa

Orientowany. Drewniany,
konstrukcji zrębowej,
oszalowany. Monumentalny
prezbiterium ceglano-
sietoboczne, z zakrętem
od pn. Nawa szersza na
planie prostokąta.
Nawie od zach. na
planie prostokąta.
Strapy. Nad nawą sygn-
turka o formach baroka-
nych. Dachy dwuspado-
we, gontowe, nad zakrę-
tem blaszany.
