Nr WIELKOPOLSKIE

KANONIA

2. Czas powstania
1851-53

G N I E Z N O

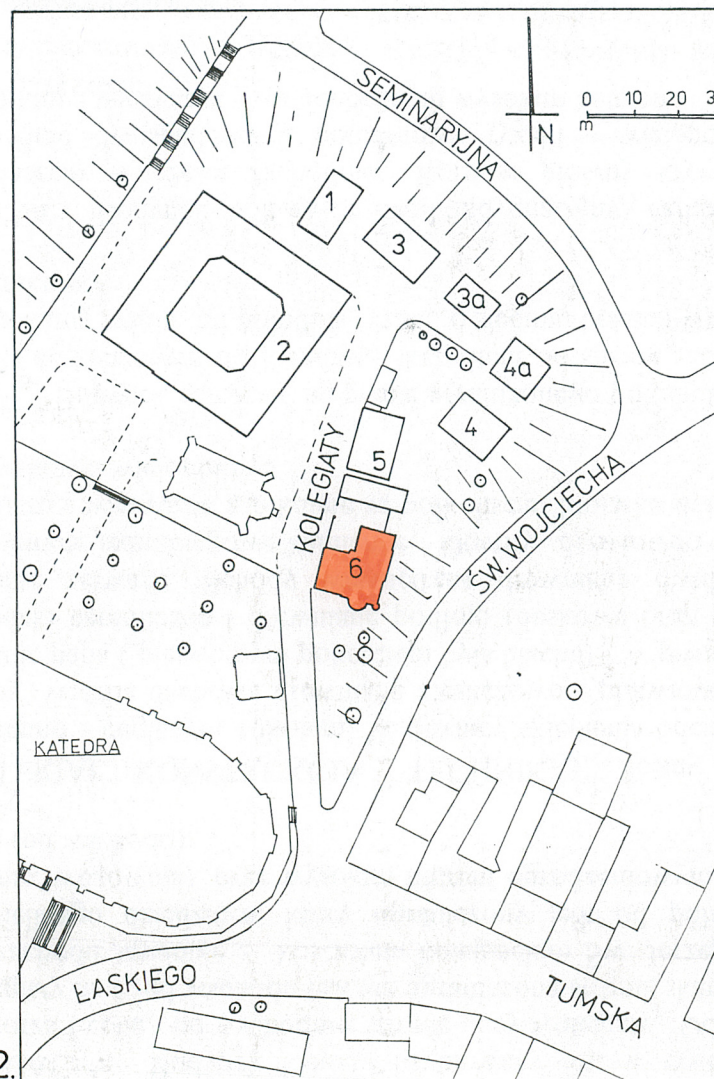
2.

SYTUACJA: Budynek kanonii usytuowany jest w centrum Gniezna, w środkowej części Wzgórza Lecha, po wschodniej stronie ulicy Kolegiaty. Od północy sąsiaduje z kanonią przy ul. Kolegiaty nr 5, od wschodu jest też ograniczona stromą skarpą opadającą ku ulicy Św. Wojciecha. Od zachodu sąsiaduje z kościołem kolegiackim Św. Jerzego. Budynek przylega od północy do niewielkiego dziedzińca, który ograniczony jest od północy zabudowaniami gospodarczymi (stajnie, wozownia), oraz wysokim murem ogrodzeniowym z bramą przejazdową (od zachodu) i furką (od wschodu).

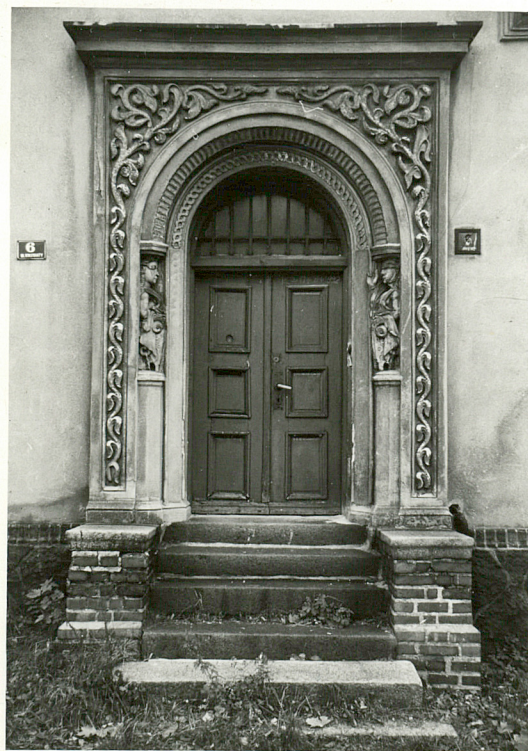
4.

ELEWACJE: Elewacje tynkowane, niesymetryczne. Elewacja zachodnia jednokondygnacyjna, dwuosiowa. Oś od strony północnej wyznaczona przez dekoracyjny neorenesansowy uskokowy portal wpisany w zwieńczony gzymsem prostokąt wypełniony wicią roślinną. W bocznych filrkach portalu dwie manierystyczne hermy jońskie (pochodzące zapewne z katedry bądź jednej z kolegiat). W osi południowej blenda okienna. Całość zamknięta trójkątnym szczytem z dwoma niesymetrycznymi kwadratowymi okienkami w partii ścianki kolankowej oraz półkoliście zamkniętą blendą nieco wyżej, na osi. Do elewacji zachodniej przylega od północy mur ogradzający dziedziniec, w części północnej nietynkowany, rozczłonkowany trzema arkadami, w prawej przepruta brama wjazdowa. Mur zwieńczony ząbkowym fryzem i gzymsem. Druga, niższa część muru tynkowana z kartuszem herbowym pośrodku. Elewacja południowa składa się z dwóch części. Cofnięta nieco część zachodnie jednokondygnacyjna, o dwóch osiach wyznaczonych przez prostokątne okna ujęte prostymi opaskami. W partii ścianki kolankowej dwa małe, kwadratowe, współosiowe okienka. Część wschodnia dwukondygnacyjna, z wielobocznie zamkniętym ryzalitem w przyziemiu. Pięć boków ryzalitu przeprutych jest wysokimi i wąskimi, zamkniętymi półkoliście oknami oraz niewielkimi kwadratowymi okienkami pod okapem gzymsu. Kondygnacja piętra o trzech osiach wyznaczonych przez prostokątne okna w ozdobnych, uskokowych obramieniach. Południowo - wschodni narożnik budynku zaakcentowany nadwieszoną ośmioboczną wieżyczką ("kurzą stopą") z półkoliście zamkniętymi oknami na wysokości kondygnacji piętra, z bogatą dekoracją lica. Elewacja wschodnia z dwukondygnacyjną częścią południową i parterową północną. Część wyższa dwuosiowa. Oś południowa wyznaczona przez prostokątne okna w obu kondygnacjach, przy czym znacznych rozmiarów okno parteru zostało wykutr wtórnie na miejscu dwóch mniejszych (świadczą o tym zachowane nadokienniki). Oś północna zaakcentowana szerokim lecz płytkim ryzalitem z dużym oknem na parterze i mniejszym na wyższej kondygnacji. Część parterowa o jednej osi wyznaczonej przez prostokątne okno na parterze i niewielkie kwadratowe okienko w partii ścianki kolankowej. Od północy przylega do elewacji zadaszony taras z furtą w murze prowadzącą na dziedziniec oraz mur szczytowy stajni rozczłonkowany dwoma tynkowanymi półkoliście zamkniętymi arkadowymi blendami, zwieńczony masywnym gzymsem. Elewacja północna przesłonięta murami otaczającymi niewielki dziedziniec oraz budynkami gospodarczymi, przylegającymi od północy do kanonii przy ul. Kolegiaty 5.

20. Najpilniejsze postulaty konserwatorskie Konieczny kapitalny remont budynku pod nadzorem Wojewódzkiego Konserwatora Zabytków. Należy przy tym zachować szczątki dawnego wyposażenia (dekoracyjna ceramiczna posadzka, krata ponad bramą prowadzącą na dziedziniec). Zakres remontu powinien obejmować także budynki gospodarcze przy dziedzińcu.

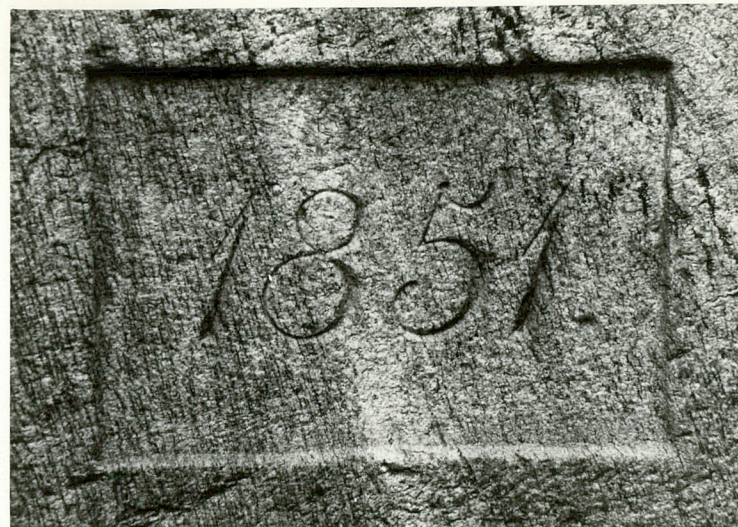
8.

Budynek został zbudowany w latach 1851 - 53 (data 1851 wyryta na kamiennym cokole) staraniem sekretarza Kapituły Metropolitalnej ks. Dyamenta z funduszy Kurii, której sekretariat i archiwum miał pomieścić. Zlecenie sporządzenia projektów i kosztorysu skromnego domu otrzymał królewski budowniczy Gadow. Prowadzący budowę ks. Dyament bez porozumienia z Kurią odstąpił od realizacji tego projektu, zlecając wykonanie nowych rysunków architektowi nazwiskiem Galle. Przygotował on nowy projekt, który ostatecznie został zrealizowany ze znacznym przekroczeniem kosztów, co było przyczyną konfliktu ks. Dyamenta z kapitułą.
