OŚRODEK DOKUMENTACJI  
ZABYTEKÓW W WARSZAWIE  
Karta Ewidencyjna Zabytków  
Architektury i Budownictwa

1. Obiekt  329/2	2. Czas powstania II poł. XVIII w.	3. Miejscowość GNIEZNO
------------------------	---------------------------------------	---------------------------

4. Adres ul. Łaskiego 1a GNIEZNO  nr hipoteczny [REDACTED]	5. Przynależność administracyjna województwo poznańskie  gmina Gniezno pow. Gnieźnieński	6. Poprzednie nazwy miejscowości Gnesen (niem.)	7. Przynależność administracyjna przed 1975 r. województwo poznańskie  powiat Gniezno	8. Właściciel i jego adres Kuria Archidiecezjalna 62-200 Gniezno ul. Łaskiego 7	9. Użytkownik i jego adres Kurja Archidiecezjalna 62-200 Gniezno ul. Łaskiego 7	10. Rejestr zabytków  Nr 360 / A data 21.11.1968 r.
--	--	--	--	--	--	--

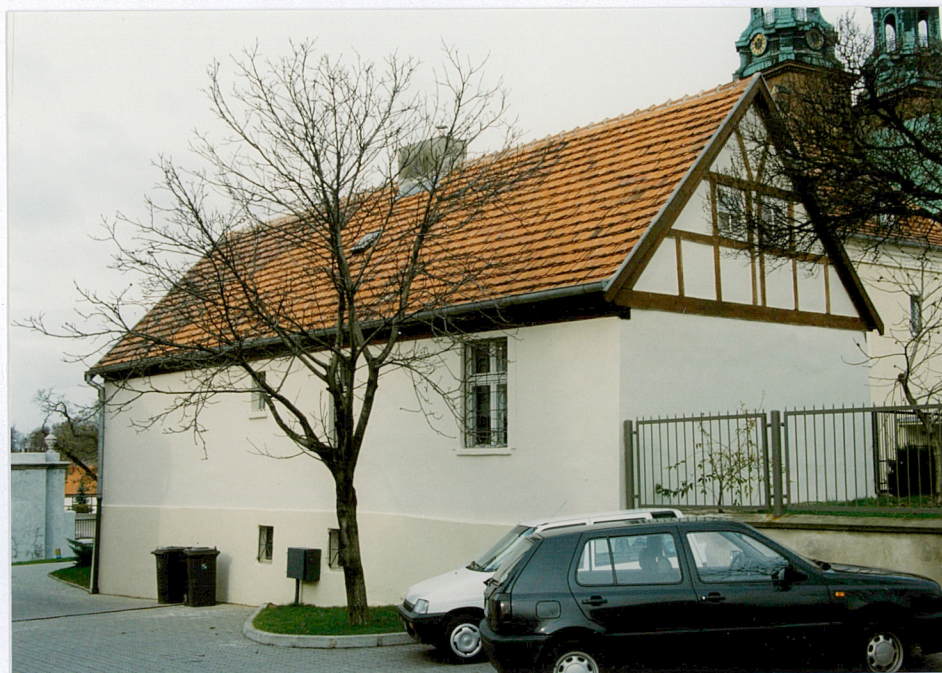
Zdjęcia, plan sytuacyjny, rzuty

Budynek kanonii przy ul. Łaskiego 1a powstał w 4 ćwierci XVIII wieku jako jeden z elementów przedmieścia zamieszkałego przez duchowieństwo katedralne. Pierwotnie był to budynek w całości wykonany w konstrukcji szachulcowej z wypełnieniem cegłą ceramiczną. Centrum założenia wewnątrz stanowił komin nogawicowy. W 1976 roku obiekt został gruntownie odnowiony, ściany parteru przemurowano, pozostawiając szczyty szachulcowe. Budynek jest przykładem typowej zabudowy wzgórza w XVIII w.

Ściany murowane z cegły, tynkowane, ściany szczytów w technice szachulcowej z wypełnieniem cegłą ceramiczną. Nad piwnicą strop betonowy Ackermana, na parterem strop drewniany, belkowy. Więźba dachowa drewniana krokwiowo -płatwiowa. Dach kryty dachówką ceramiczną, karpiówką, kładzona podwójnie w koronkę. Posadzki w sieni lastrykowe, podłogi drewniane, częściowo pokryte PCV. Otwory okienne i drzwiowe prostokątne, drzwi współczesne płytowe, okna skrzynkowe, drewniane, czteropodziałowe.

Budynek wzniesiony na planie prostokąta o stosunku boków ok. 1:2. Wnętrza w układzie dwutraktowym, z centralnie umieszczoną sienią w trakcie północnym, z klatką schodową oraz drzwiami do pomieszczeń mieszkalnych, kuchni i łazienki. Pod schodami zejście do piwnicy.

Budynek parterowy, z użytkowym poddaszem, całkowicie podpiwniczony, nakryty dwuspadowym dachem.

Elewacje otynkowane, parterowe, na wysokim cokole. Otwory okienne i drzwiowe w prostych opaskach okiennych. Elewacja północna – parterowa, z cokołem, trzysosiowa, niesymetryczna, z osiami wyznaczonymi przez dwa otwory okienne (prostokątny i kwadratowy) oraz prostokątny otwór drzwiowy, zamknięta drewnianym gzymsem podokapowym, nad którym połać dachowa. Elewacja południowa – parterowa, trójosiowa, na cokole, o osiach wyznaczonych przez dwa duże prostokątne i jeden mniejszy otwór okienny, wszystkie w prostych opaskach okiennych, zamknięta drewnianym gzymsem podokapowym. Elewacja zachodnia – dwuosiowa, symetryczna, na wysokim cokole, parterowa, zamknięta trójkątnym szczytem z odsłoniętym układem belek konstrukcji szachulcowej i dwoma małymi kwadratowymi okienkami z czteropodziałową stolarką. Na parterze osie wyznaczone przez prostokątne otwory okienne ujęte w opaski. Od płu. przylega do cokołu niewielki filarek. Elewacja wschodnia – o układzie analogicznym jak zachodnia, pozbawiona jedynie na parterze otworów okiennych.

14. Kubatura	15. Powierzchnia użytkowa	16. Przeznaczenie pierwotne	17. Użytkowanie obecne
<b>ok. 725 m<sup>3</sup></b>	<b>ok. 200 m<sup>2</sup></b>	<b>mieszkalne</b>	<b>mieszkalne</b>
18. Prace budowlane i konserwatorskie, ich przebieg i dokumentacja 1970 r. - rozbiórka komina zbiorczego i p <sup>3</sup> ęciany szczytowej 1976 r. – całkowita rekonstrukcja obiektu. 1997 r. – malowanie elewacji i wymiana tynków. wymiana rynien i rur spustowych		19. Stan zachowania (fundamenty, ściany zewnętrzne, ściany wewnętrzne, sklepienia, stropy, konstrukcje dachowe, pokrycie dachu, wyposażenie i instalacje)  stan techniczny wszystkich elementów budynku bardzo dobry.	
20. Najpilniejsze postulaty konserwatorskie  prowadzenie bieżących remontów i konserwacji.
