ZAJAZD DLA WOŹNICÓW I SŁUŻBY OB. BUDYNEK MIESZKALNY
396/2 w zespole zajazdu tzw. NADOLNIKA

GOSTYŃ

WKŁADKA DO KARTY EWIDENCYJNEJ ZABYTEKÓW ARCHITEKTURY I BUDOWNICTWA

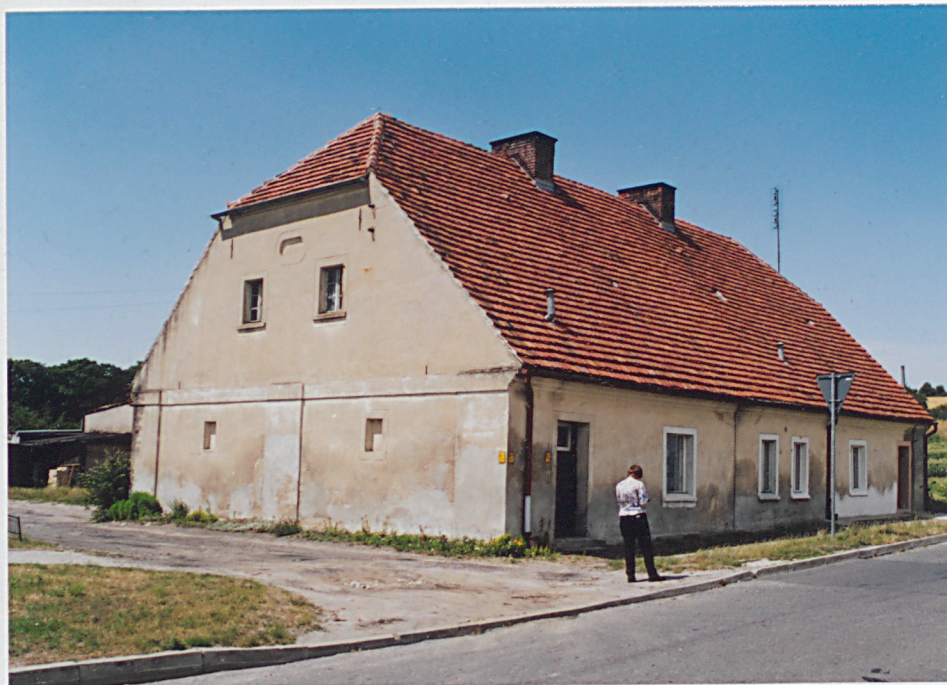
1. Widok ogólny budynku od strony południowo-wschodniej
2. Widok budynku od strony południowo-zachodniej
3. Widok budynku od północnego wschodu
4. Elewacja zachodnia
5. Elewacja południowa
6. Fragment szczytu w elewacji południowej
7. Część północno wschodnia budynku. Widoczny kamień - element konstrukcji ścian obwodowych
wyeksponowany w przedsionku mieszkania
8. Widok od strony wnętrza z widoczną zamkniętą łukiem odcinkowym wnęką okienną
9. Komin na poddaszu
10. Widok na budynek od strony południowej, po prawej droga biegnąca w kierunku klasztoru na Świętej Górze
