STAJNIA OB. BUDYNEK MIESZKALNY w zespole zajazdu  
tzw. NADOLNIKA

1783  
przebud. 1 poł. XX w.

GOSTYŃ

tekst : Ewa Piesiewicz 2002

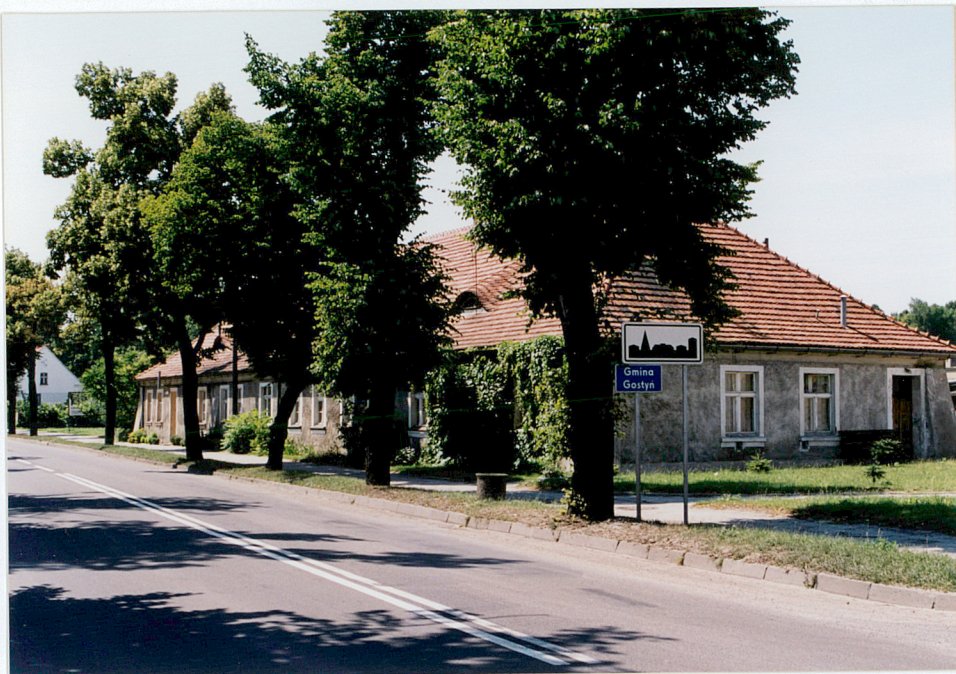
- 1 Widok ogólny budynku od południowego zachodu
- 2 Widok ogólny budynku od południowego wschodu
- 3 Narożnik południowo-wschodni - widoczne przypory naroża i międzyokienne

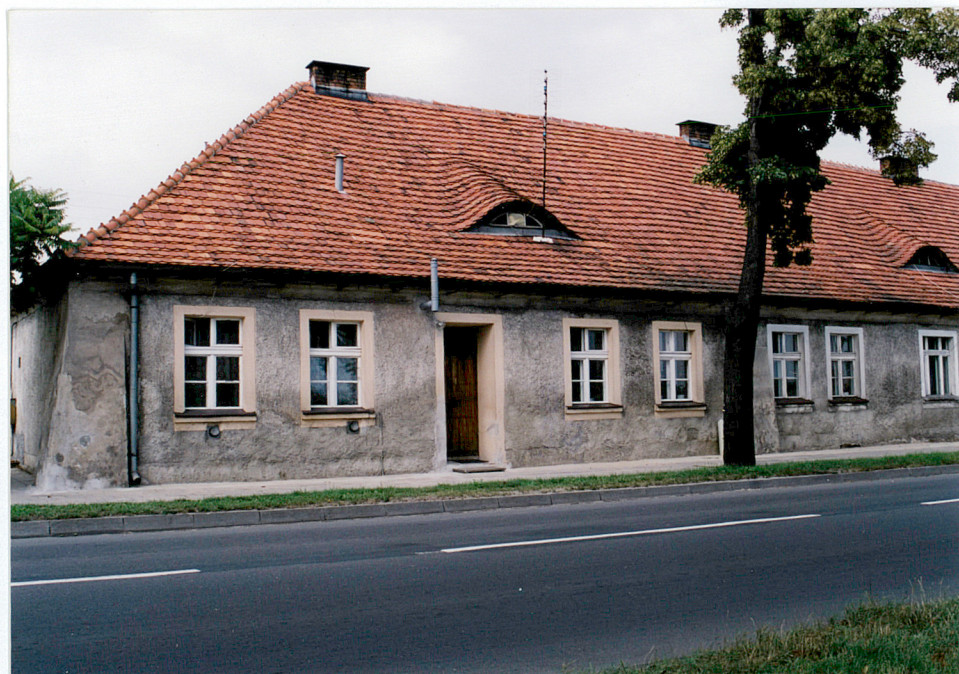
- 4 Elewacja południowa - część zachodnia
- 5 Elewacja południowa - część wschodnia
- 6 Elewacja wschodnia - widok ogólny
- 7 Elewacja zachodnia - widok ogólny

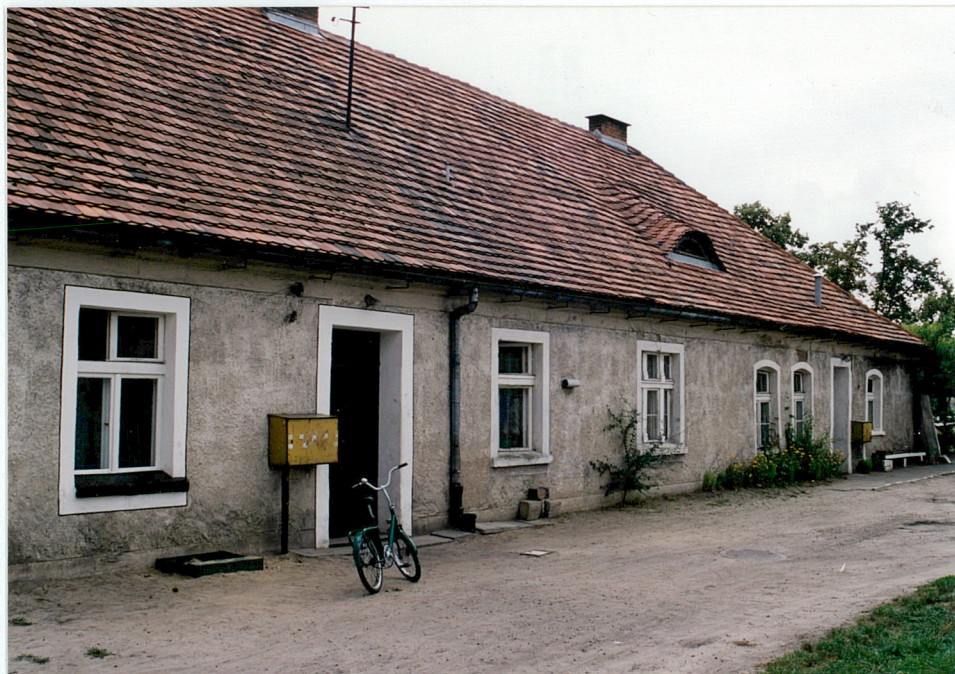
- 8 Elewacja północna - część środkowa i zachodnia
- 9 Elewacja północna - część środkowa i wschodnia
- 10 Elewacja północna - część zachodnia z prawej strony widoczny narożnik d. Zajazdu ob. dom Nr 52

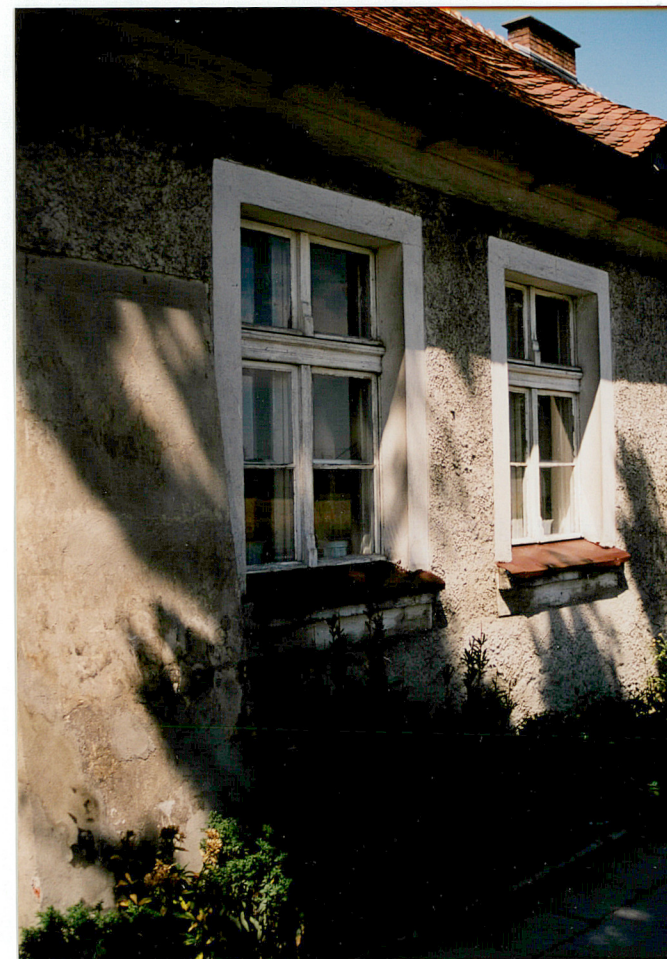
**Otwory okienne, okna:** większość otworów okiennych posiada kształt prostokątów stojących. Ponadto występują otwory w kształcie prostokątów stojących zamkniętych odcinkiem łuku (elewacja tylna - okna od strony wschodniej), otwory w kształcie prostokątów leżących (elewacja frontowa - okna od strony wschodniej) , zaś w partii dachu występują okna powiekowe ( tzw. wole oczy) . Otwory okienne oraz drzwiowe obramowane są płaskimi opaskami w tynku. Okna drewniane konstrukcji skrzynkowej, dwudzielne

dwupoziomowe , czteropolowe, niektóre z dodatkową , poziomą szczebliną w dolnym poziomie, oraz ozdobnie profilowaną listwą przymykową. Okna umieszczone w otworach w kształcie prostokąta leżącego są trójdzielne , dwupoziomowe, sześciopolowe. Parapety okienne blaszane, malowane olejno. Otwory okienne od strony wnętrza umieszczone są w prostokątnych wnękach zamkniętych odcinkiem łuku.

- 11 Okna w elewacji południowej
- 12 Okno powiekowe w dachu - strona południowa
- 13 Narożnik południowo-wschodni budynku, widoczne spękania ściany
- 14 Środkowe drzwi w elewacji południowej

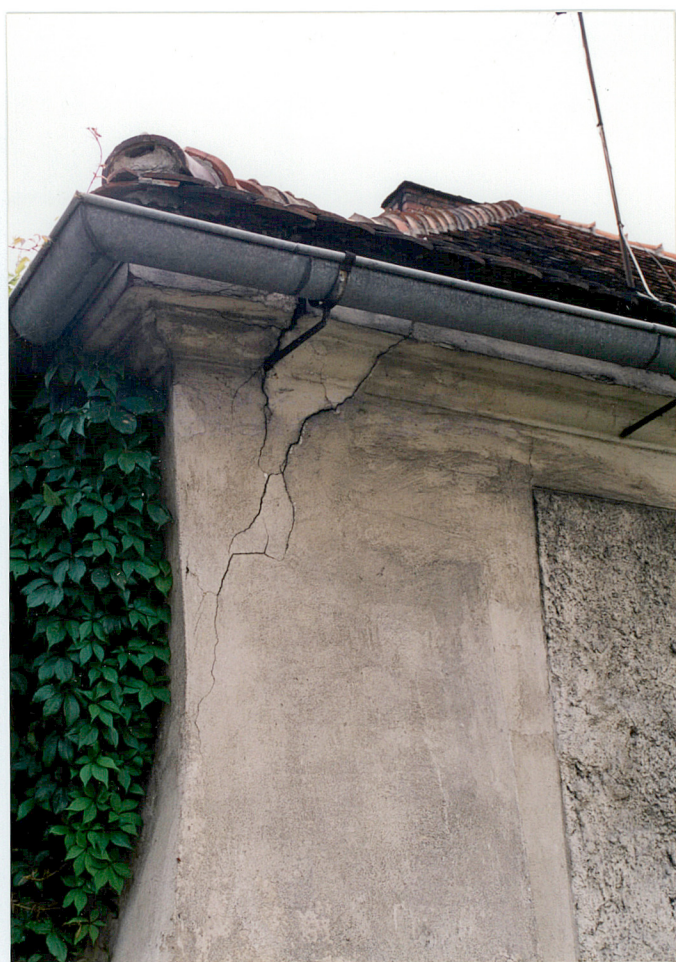
13

18. Prace budowlane i konserwatorskie, ich przebieg i dokumentacja (po 1945r.) Po 1945 r. kontynuowanie przekształcania pierwotnego budynku inwentarskiego - stajni - na budynek mieszkalny, co zapoczątkowane zostało już w latach II wojny światowej. ■ lata 50 - te XX wieku (około 1953) przekształcono część wschodnią budynku na cele mieszkalne ■ przekształcono chlewiki w części północnej na cele mieszkalne (1959) ■ otynkowano pierwotnie nieotynkowany obiekt ■ 1985-90 przełożono dach ■ 1999 - założono CO w jednym z mieszkań		19. Stan zachowania (fundamenty, ściany zewnętrzne, ściany wewnętrzne, sklepienia, stropy, konstrukcje dachowe, pokrycie dachu, wyposażenie i instalacje  ■ więźba częściowo zniszczona, zużyte niektóre elementy konstrukcyjne (słupy zastrzały, krokwie, kleszcze) na skutek działania wilgoci i owadów ■ nieszczelne pokrycie dachu

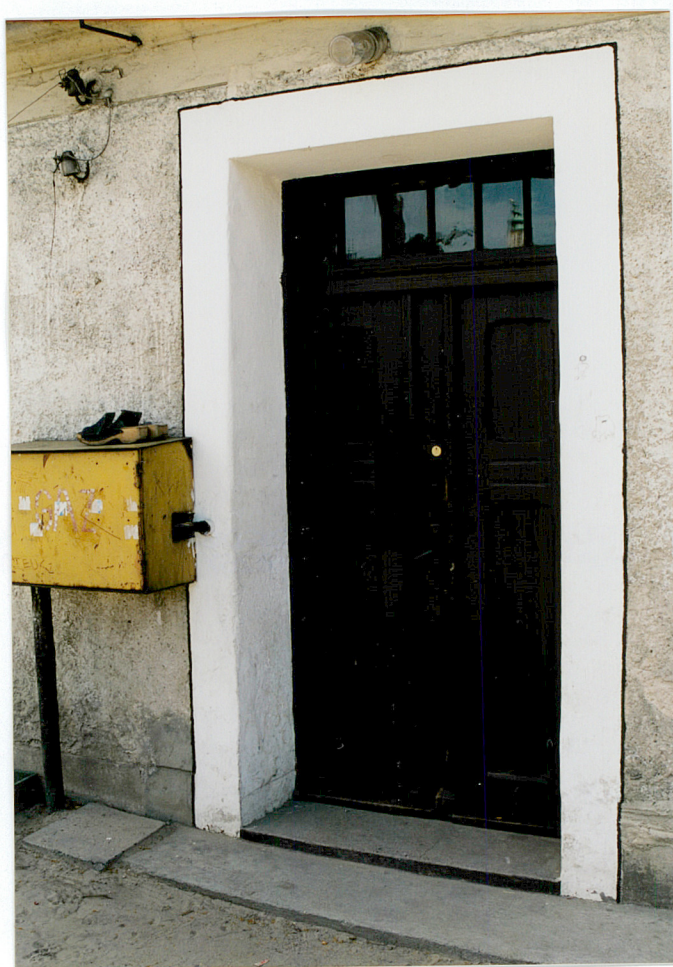
14

Zewnętrzne: główne na osi w elewacji północnej, prowadzące na klatkę schodową : dwuskrzydłowe z przeszklonym nadświetlem . Skrzydła konstrukcji ramowo-płycinowej zawieszane są na dwóch parach zawiasów czopowych , płyciny prostokątne wypełnione pionowymi deskami, sfazowane na narożach. Pozostałe drzwi zewnętrzne drewniane, nowe. Drzwi wewnętrzne jednoskrzydłowe, drewniane, konstrukcji ramowo-płycinowej na zawiasach czopowych, deskowe na zawiasach tarczowych i pasowych (na strych), oraz współczesne, płytowe.

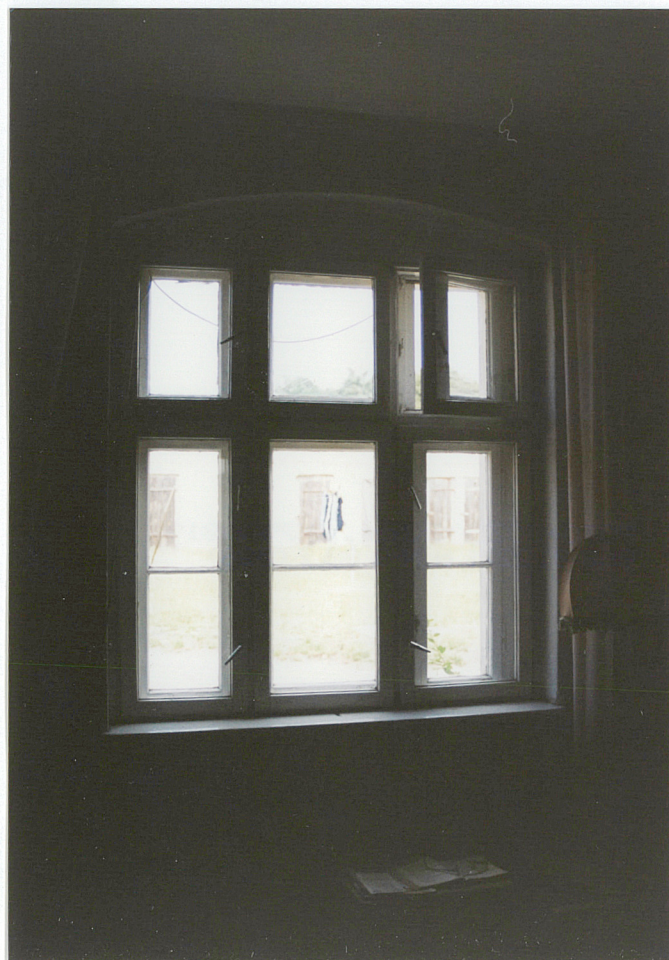
- 15 Okno w pokoju w trakcie północnym
- 16 Poddasze - okno powiekowe w dachu
- 17 Drzwi na klatkę schodową od strony wschodniej
- 18 Drzwi i schody prowadzące na klatkę schodową od strony zachodniej

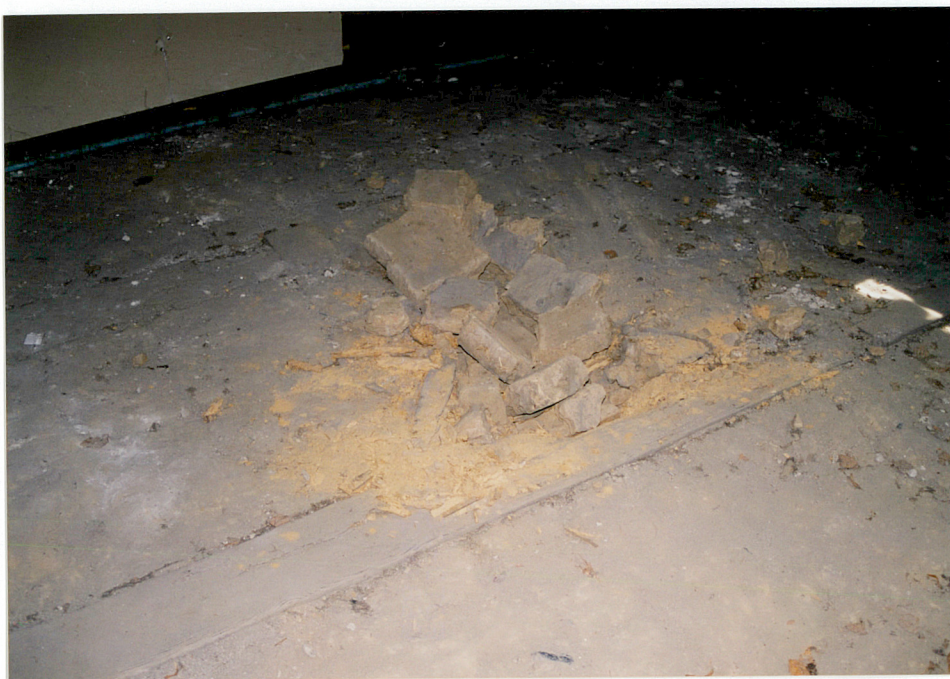
**Posadzki, podłogi:** w pomieszczeniach mieszkalnych głównie podłogi deskowe malowane olejno, częściowo pokryte linoleum. W korytarzu z klatką schodową na osi, w jednym z pomieszczeń traktu frontowego i skrytkach - posadzki cementowe. W korytarzykach w części zachodniej posadzki z lastryka ( strona północna) i płytek ceramicznych (strona południowa). Na strychu polepa gliniana.

- 19 Schody w części zachodniej
- 20 Podłoga na poddaszu - widoczna polepa gliniana
- 21 Fragment więźby dachowej
- 22 Podwórze - po lewej budynek Nr 54, po prawej Budynek Nr 52

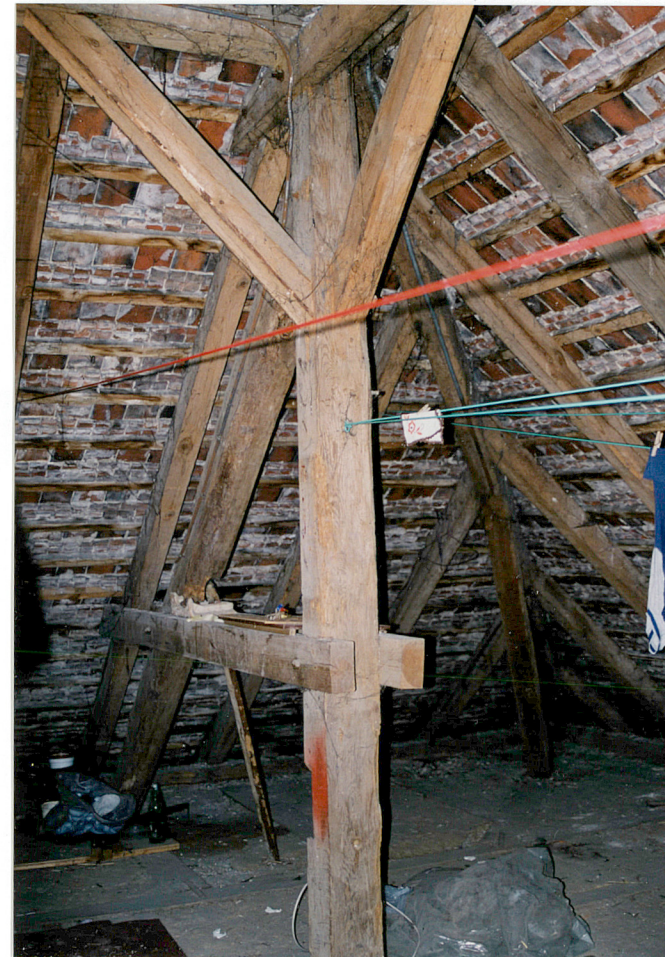
**Wieżba:** drewniana, konstrukcji kleszczowo-płatwiowej, wsparta na dwóch rzędach słupów z zastrzałami. Elementy wieżby łączone na metalowe śruby.

20. Najpilniejsze postulaty konserwatorskie ■ remont więźby dachowej (wymiana uszkodzonych elementów, impregnacja drewna, dodatkowe wzmocnienia konstrukcji) ■ ułożenie nowego pokrycia dachowego z dachówki karpiówki z wykorzystaniem dachówki istniejącej
