1. Obiekt

**WIADUKT DROGOWY (22)
w zespole stacji kolejowej Gniezno**

1916/1976/90. XX w.

GNIEZNO

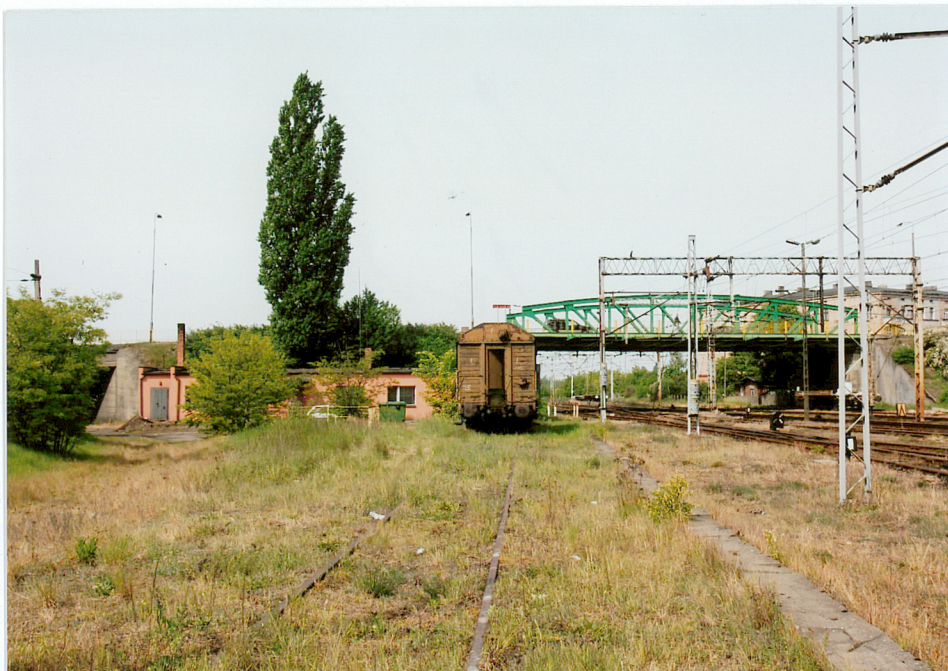
11. **Wiadukt nad torami szlakowymi oraz nad bocznica normalnotorową (z lewej) od strony stacji; orientacja**

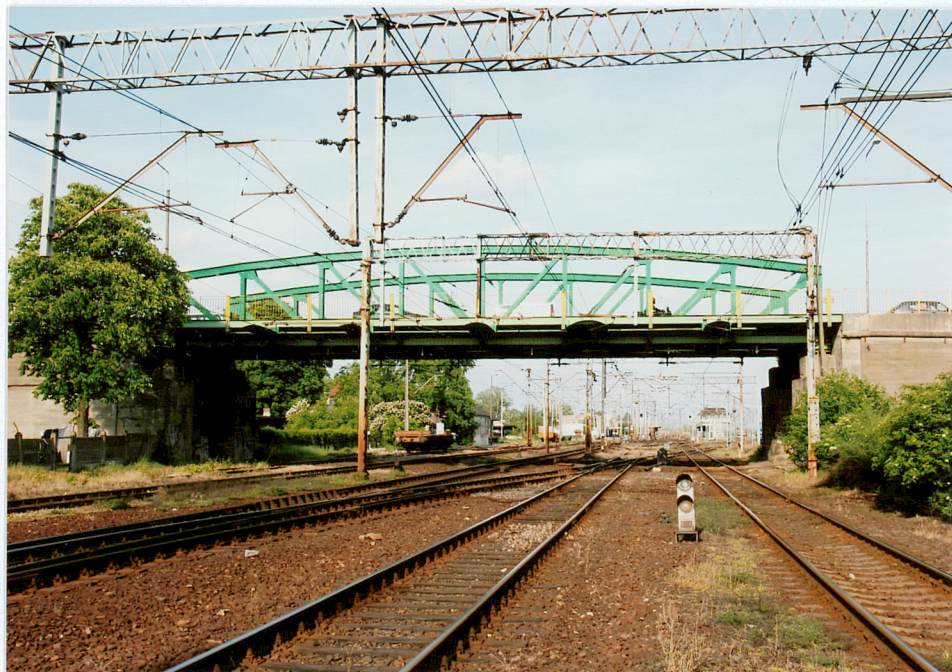
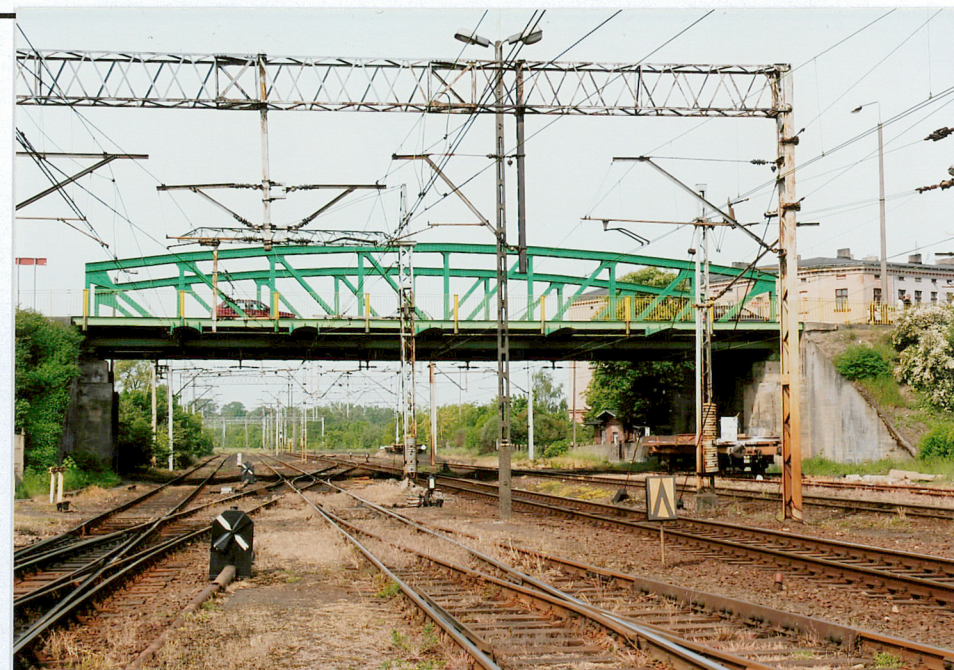
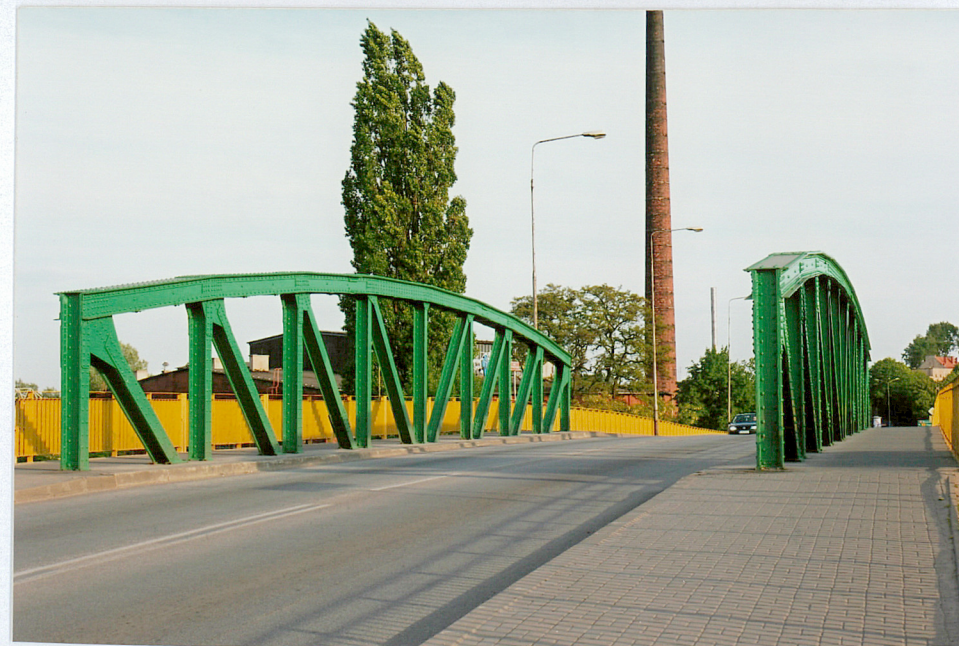
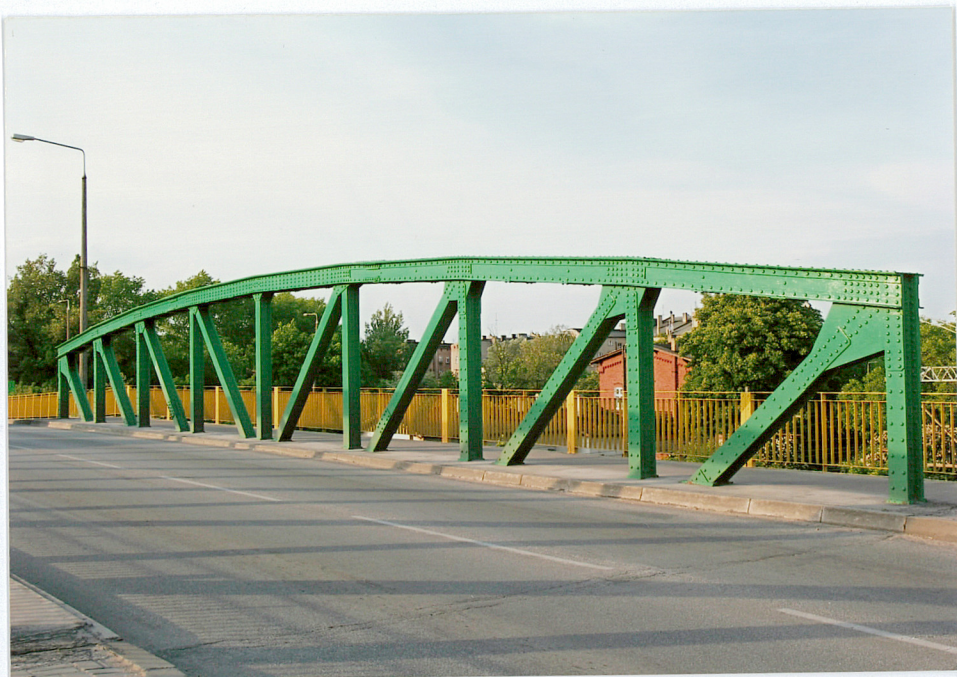
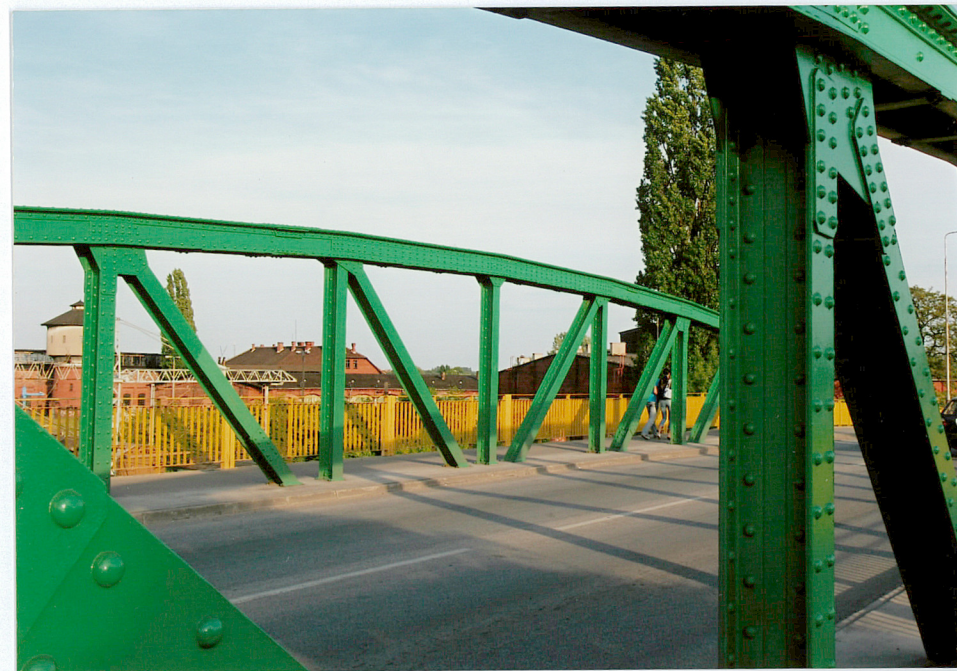
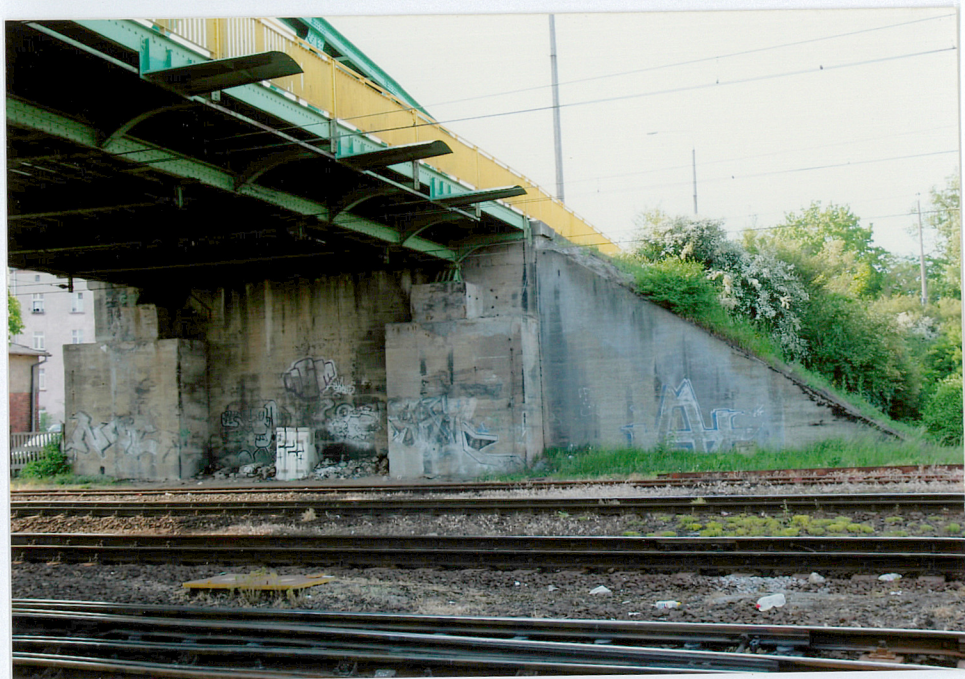
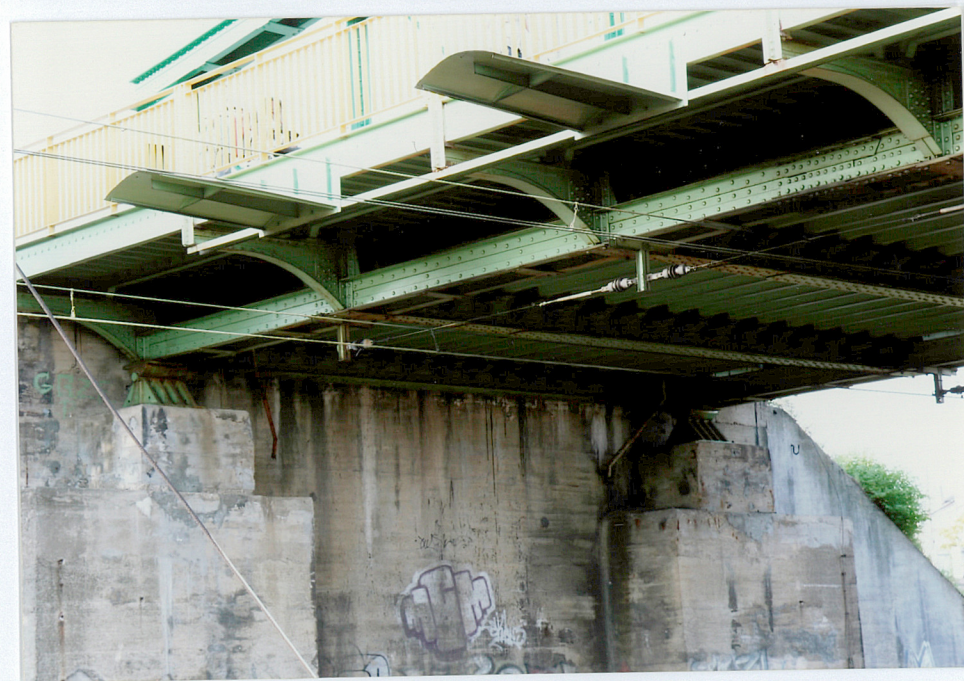
1. Przęsło kratownicowe i betonowe przyczółki od strony zach.
2. Przęsło kratownicowe od wsch., z prawej betonowe skrzydło przyczółka
3. Dźwigary kratownicowe na poziomie jezdni wiaduktu
4. Nitowana konstrukcja dźwigara kratowego
5. Fragment dźwigara z węzłem łączącym słupek z krzyżulcem
6. Pn. przyczółek wiaduktu kratowniczowego ze skrzydłem i naturalną skarpą
7. Podłużnica wraz z konsolami podtrzymującymi pomost chodnikowy

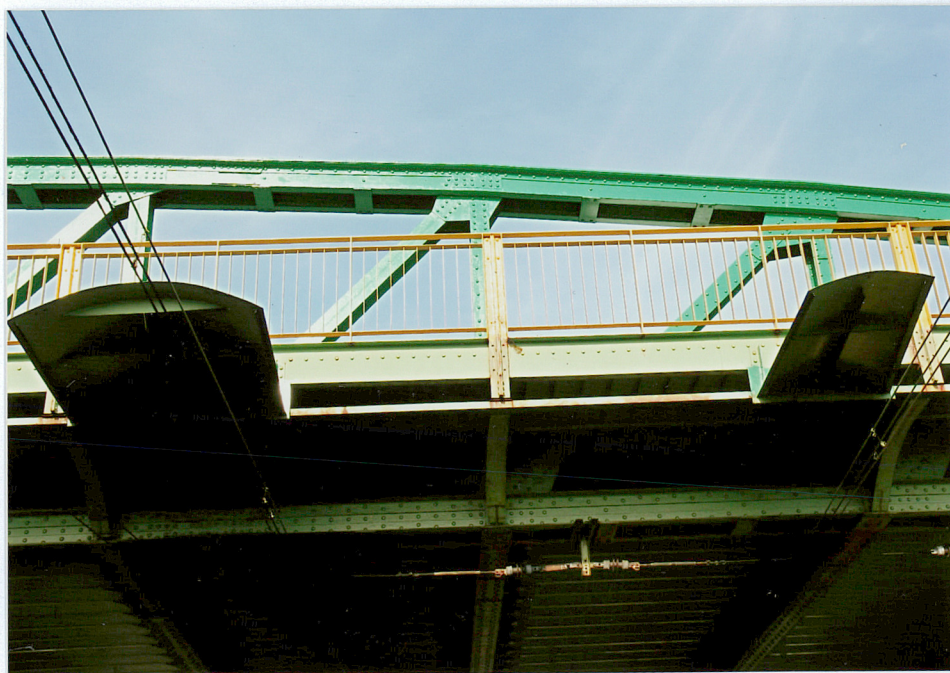
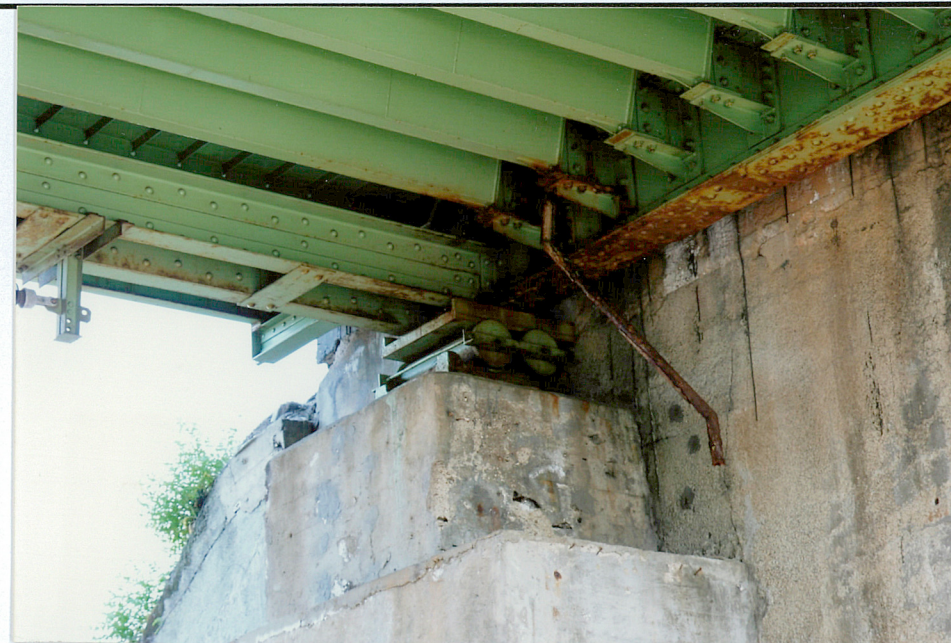
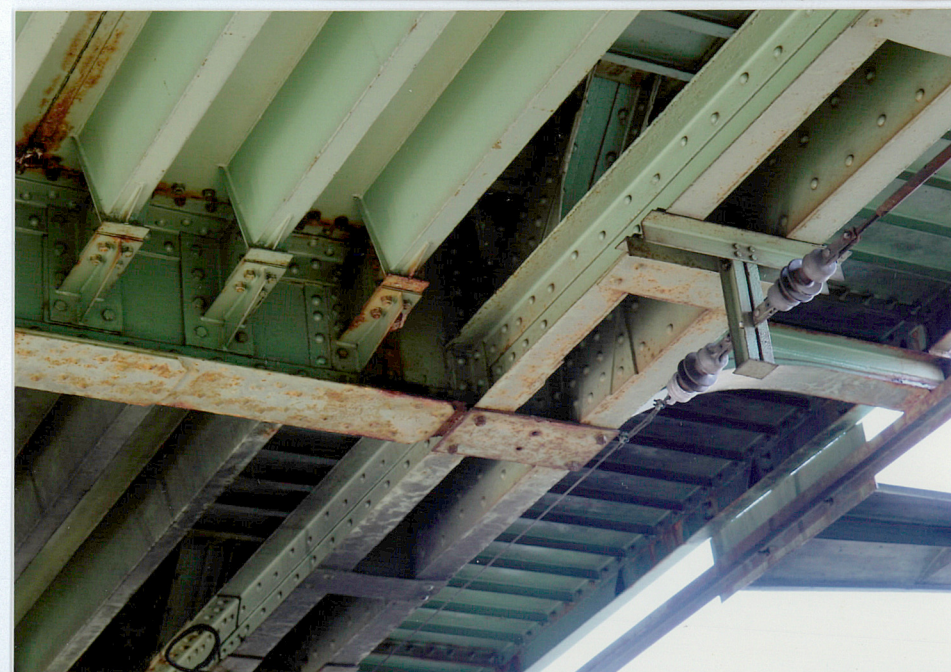
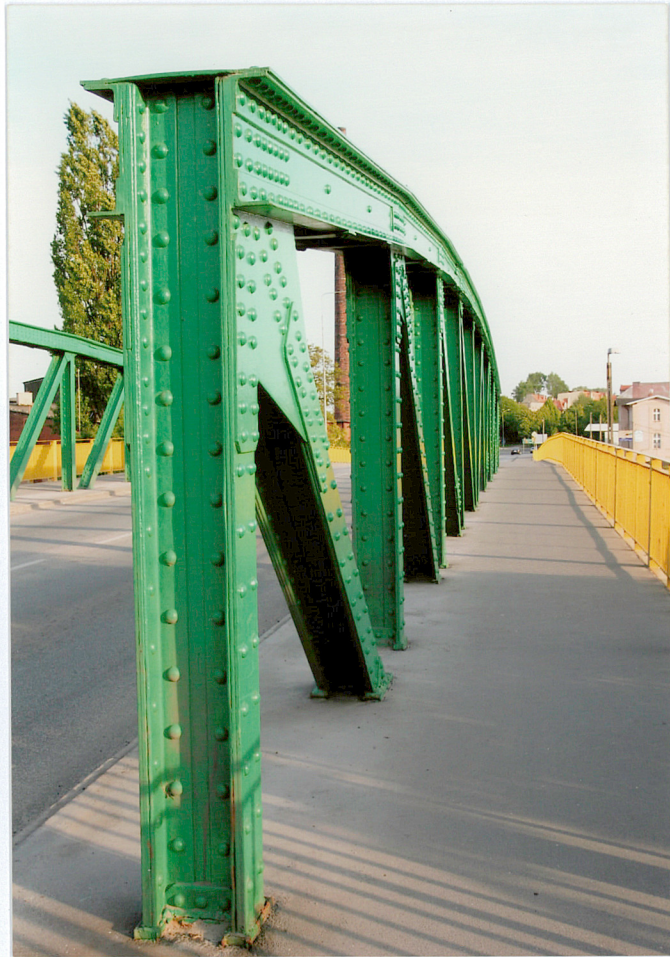
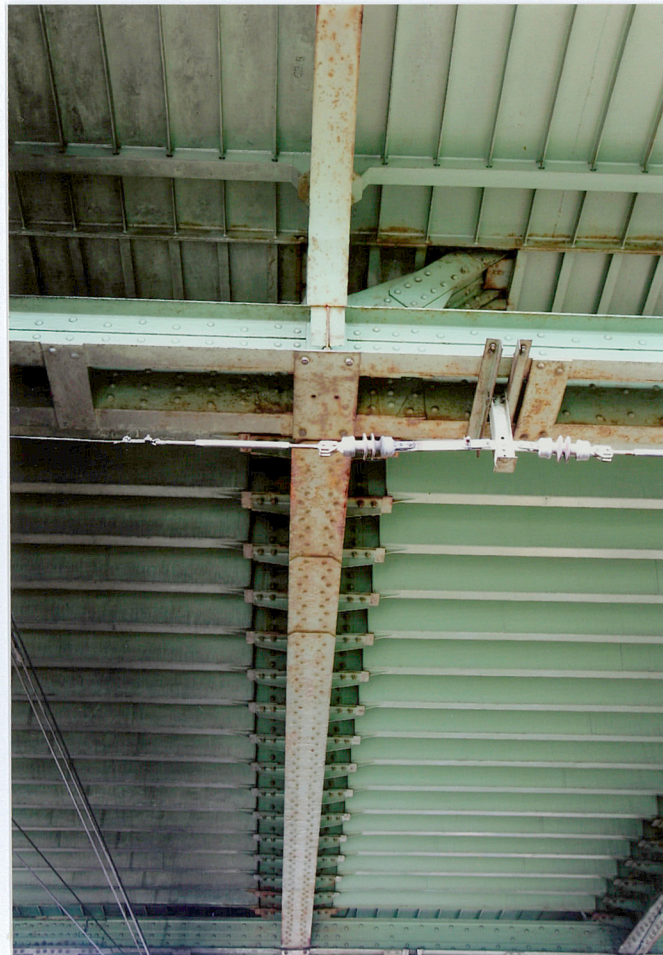
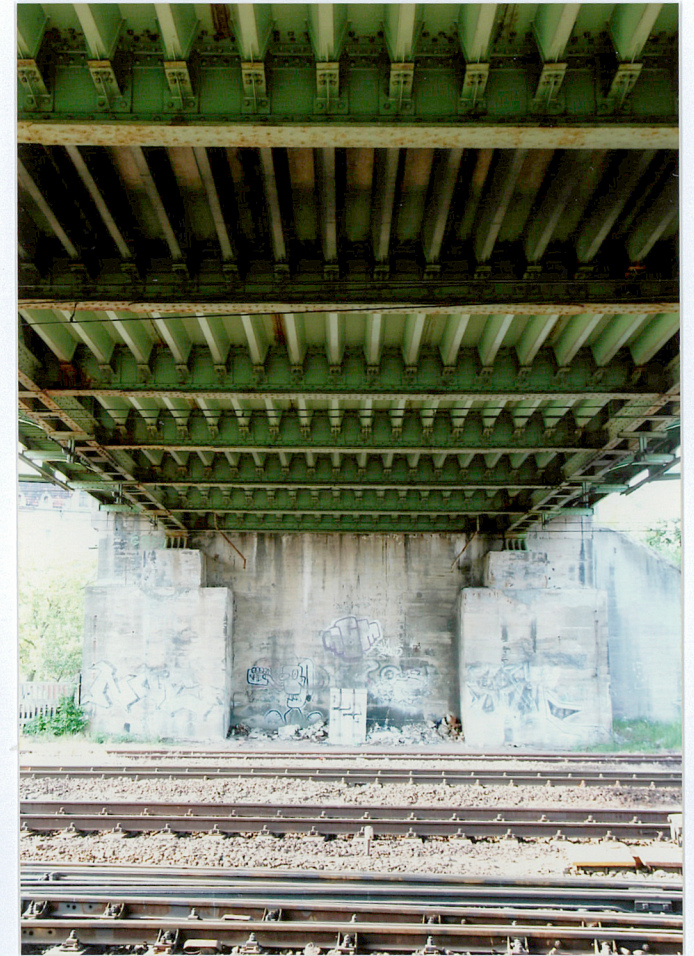
1. Zadaszenia nad przewodami trakcji elektrycznej
2. Rekonstruowana ława podłożyskowa z łożyskiem dwuwałkowym przesuwным
3. Łączenie poprzecznic z podłużnicami i mocowanie blach nieckowych do poprzecznic
4. Słupki i skrzynkowy pas górny kraty
5. Stalowe blachy nieckowe oraz fragment zrekonstruowany podczas modernizacji w latach 90. XX w.
6. Stalowe blachy nieckowe i łączenie poprzecznicami pod przęsłem

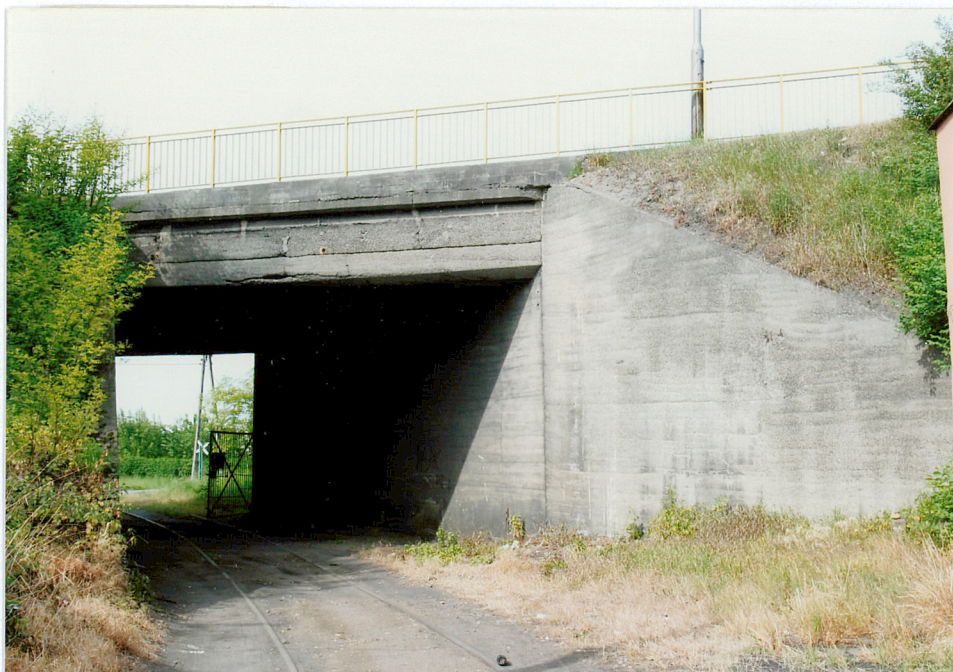
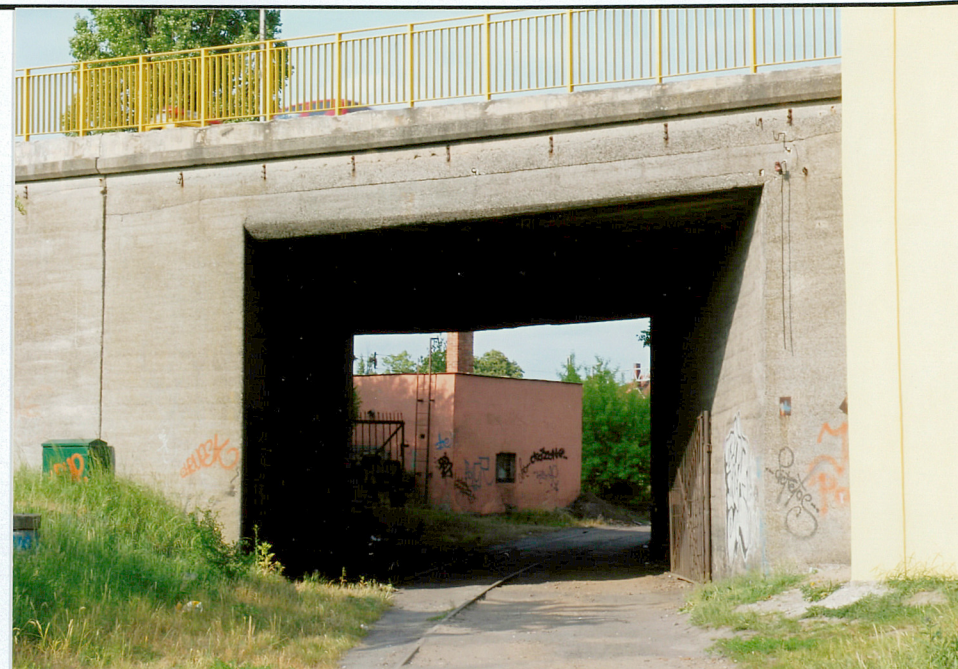
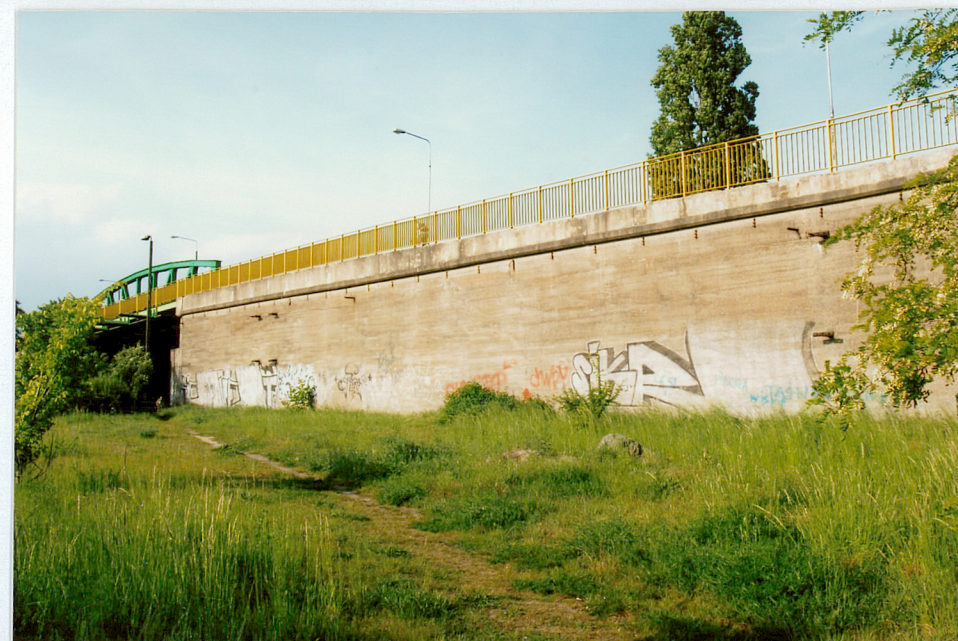
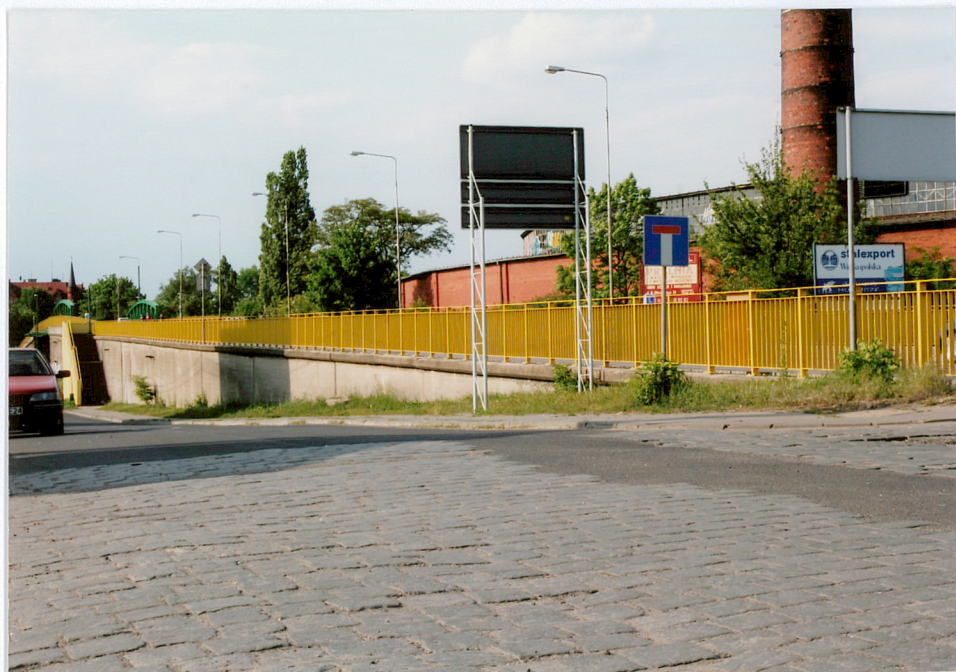
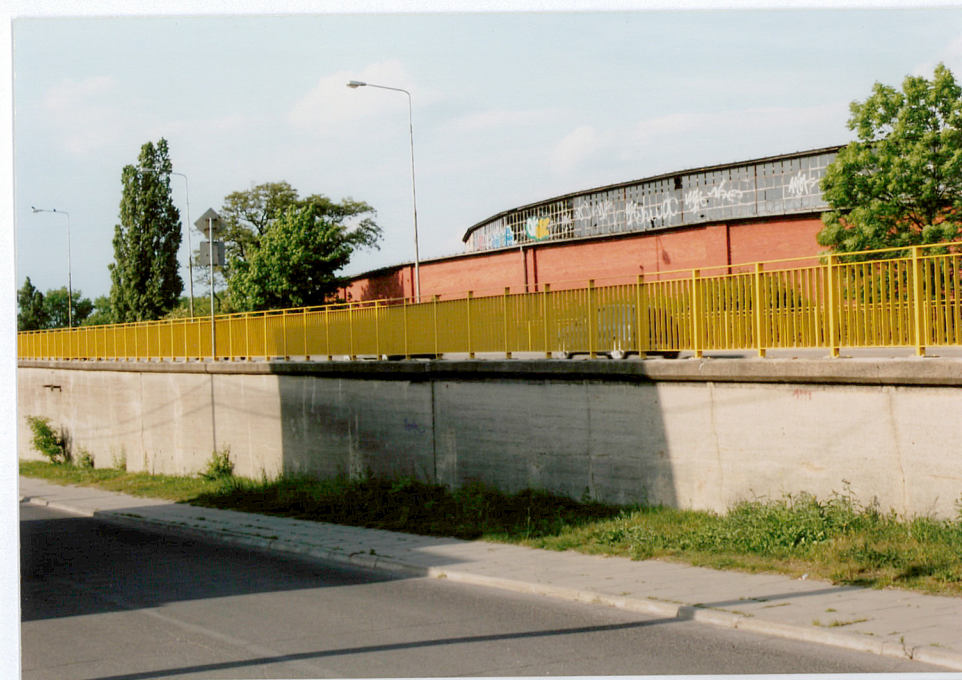
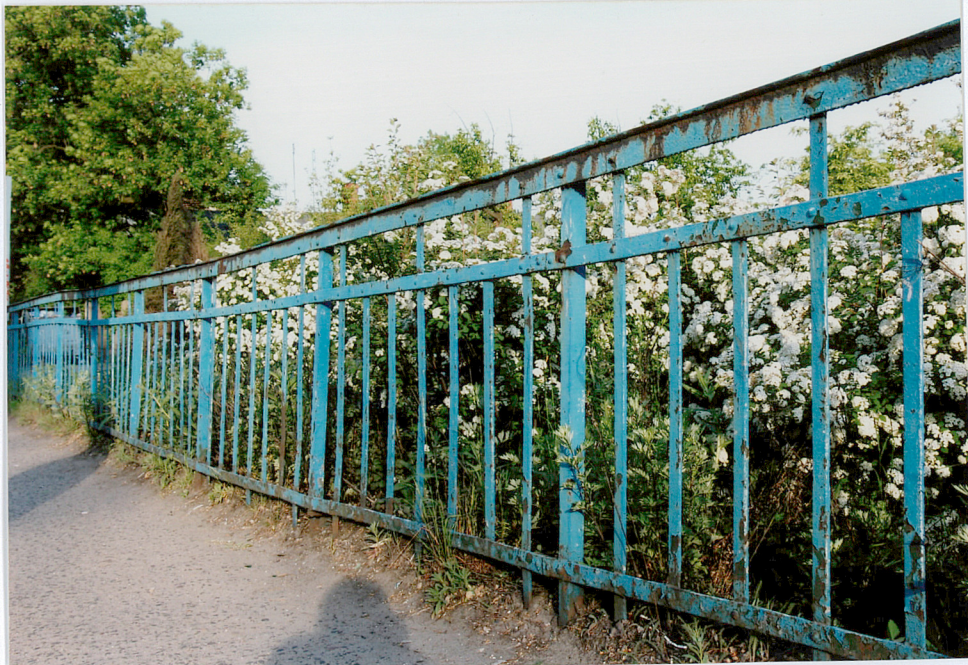
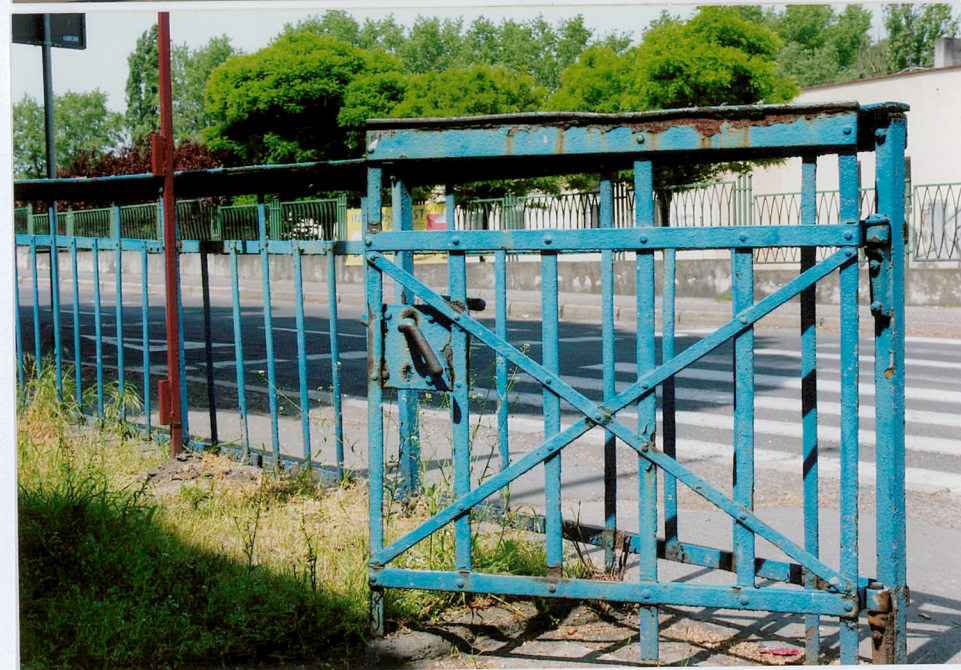
1. Żelbetowe przęsło i skrzydło wiaduktu nad bocznica normalnotorową (od wsch.)
2. Wiadukt nad bocznica normalnotorową od zach.
3. Mur oporowy na pd. odcinku wiaduktu – widok od zach.
4. Początek muru oporowego na pd. odcinku wiaduktu
5. Fragment muru oporowego na pd. odcinku wiaduktu
6. Relikty oryginalnej barierki w biegu ul. Dworcowej
7. Furtka barierki w biegu ul. Dworcowej

Mury oporowe: w stanie bardzo dobrym, widoczne jedynie niewielkie spękania; wiadukt betonowy nad przejazdem kolejki wąskotorowej (ob. magazyn lokomotywni wachlarzowej z halą napraw parowozów i skrzydłem warsztatowym): w stanie bardzo dobrym; wiadukt żelbetonowy nad bocznica kolei normalnotorowej do cukrowni: w stanie bardzo dobrym; wiadukt stalowy nad torami szlakowymi: w stanie bardzo dobrym, widoczna korozja punktowa blach nieckowych pod przęsłem; schody pod zach. stroną murów oporowych: w stanie bardzo dobrym; barierki: nowe w stanie bardzo dobrym, oryginalne w biegu ul. Dworcowej wykazują korozję.

Cały obiekt inżynierski (wiadukt drogowy) objąć ochroną prawną jako element zespołu stacji w Gnieźnie. Utrzymać oryginalne rozwiązania konstrukcyjne oraz elewacji. Zachować oryginalne barierki z furtkami w biegu ul. Dworcowej, a przy najbliższym remoncie obowiązkowo wprowadzić identyczne na całym południkowym biegu wiaduktu (zgodnie ze stanem pierwotnym). Ponadto dążyć do oczyszczenia schodów z nowej warstwy tynku oraz farby i przywrócenia im oryginalnej kolorystyki oraz faktury niemalowanego betonu.

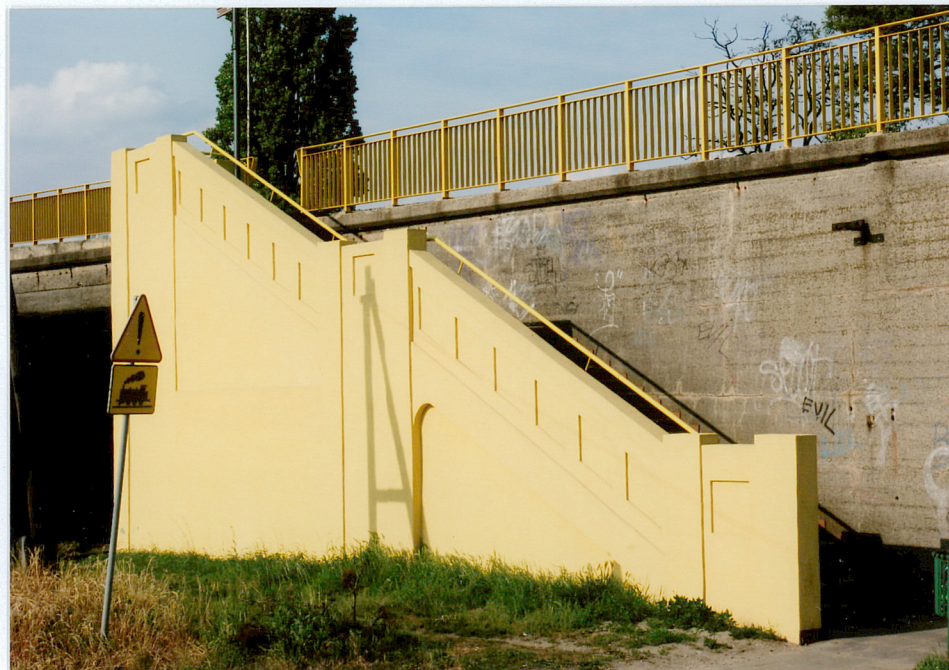
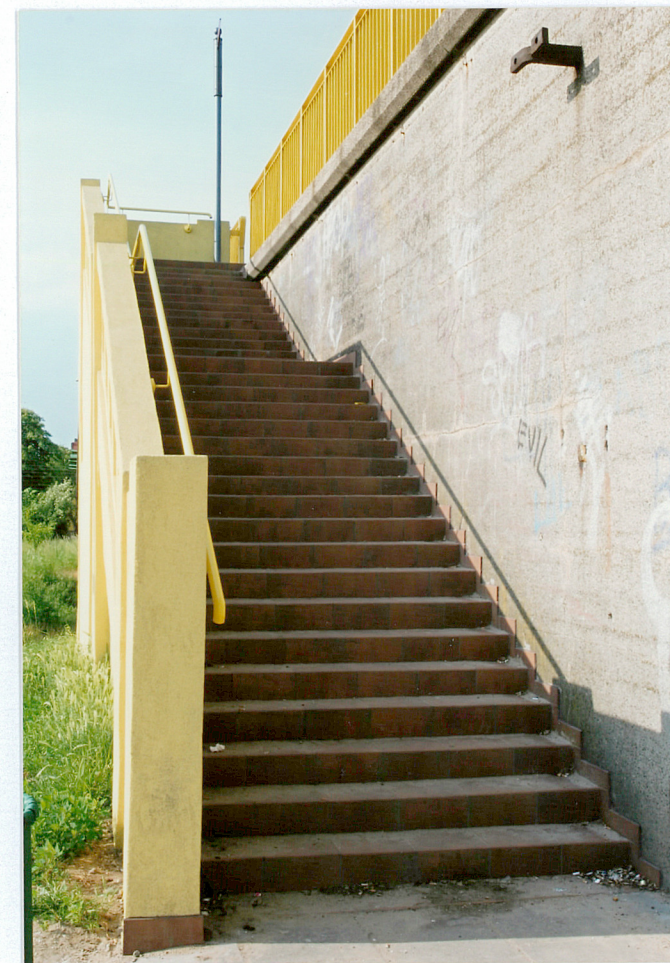
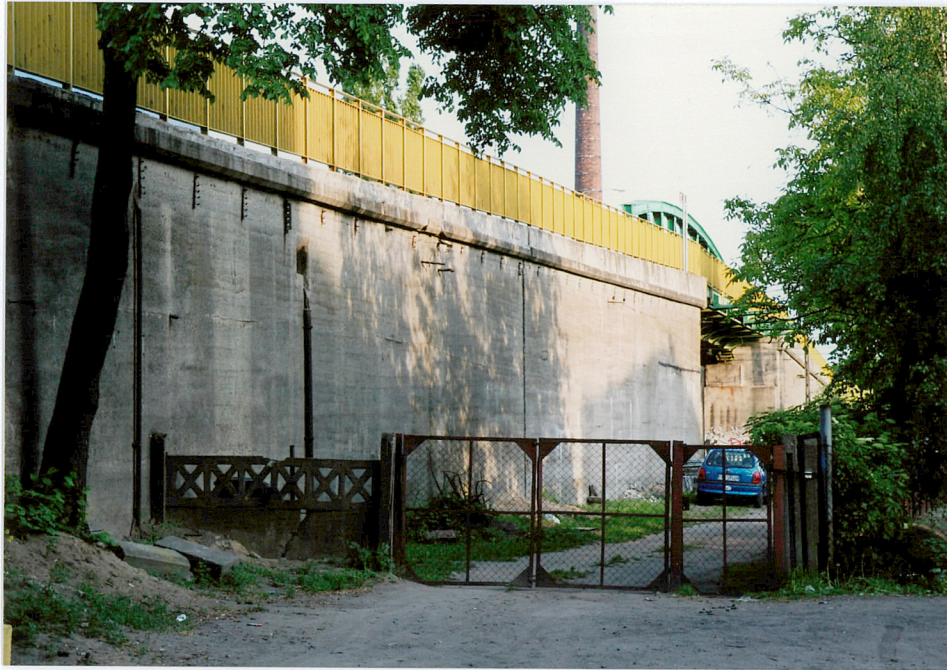
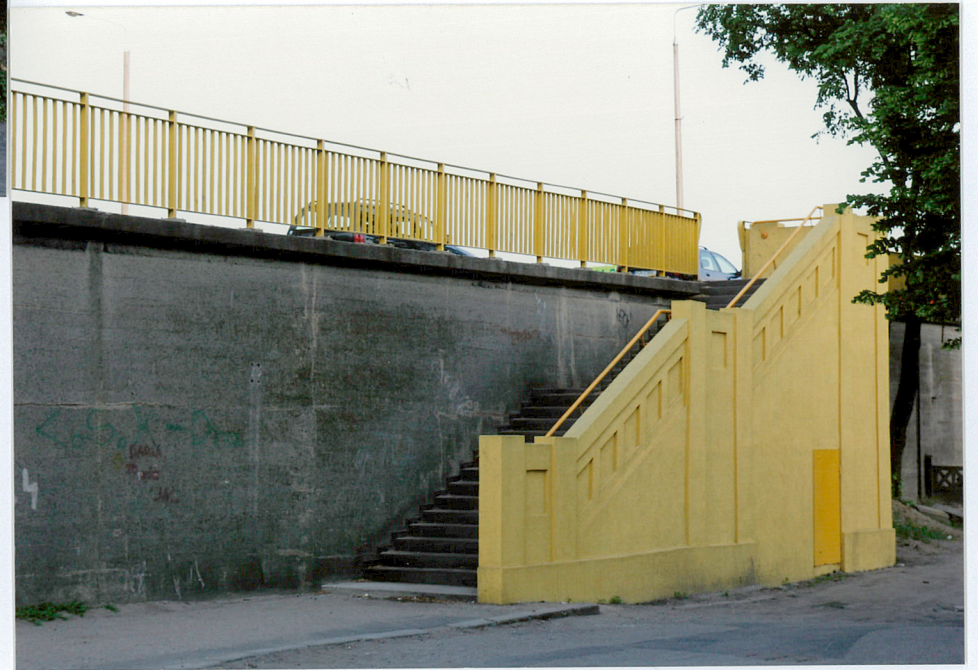
1. Schody przy murze oporowym na pd. odcinku wiaduktu
2. Zmodernizowane stopnie schodów
3. Fragment muru oporowego na pn. odcinku wiaduktu
4. Schody przy murze oporowym na pn. odcinku wiaduktu
