Nr <sup>2600</sup>  
WIELKOPOLSKIE

KAMIENICA

GNIEZNO

Gniezno  
Rynek 5

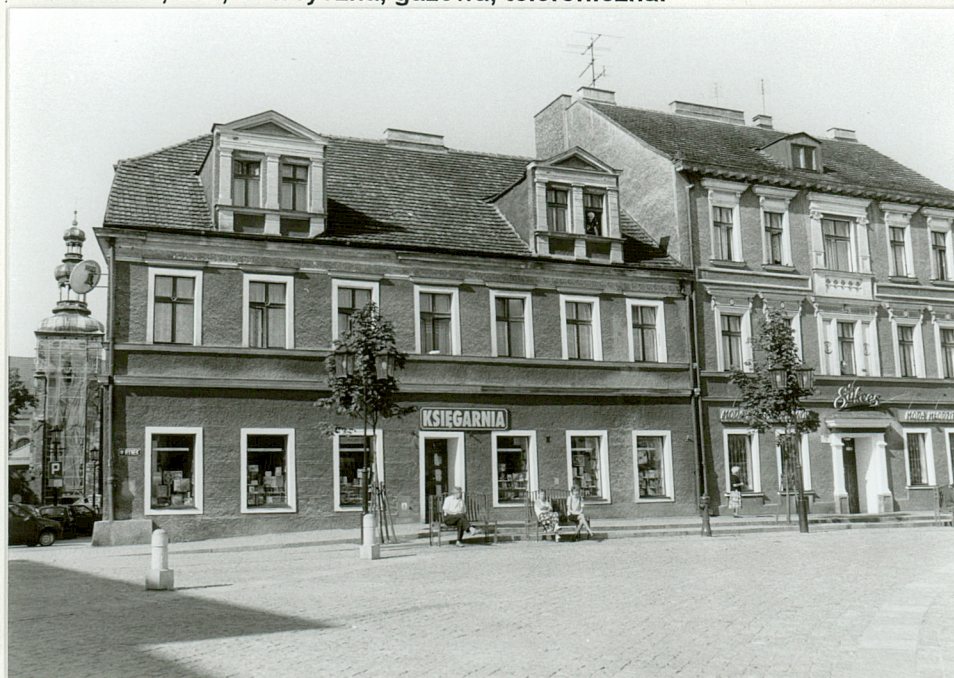
1. Miejscowość <b>GNIEZNO, RYNEK 5</b>	2. Obiekt (nazwa jak w karcie) <b>kamienica</b>	3. Zawartość wkładki (nazwa obiektu lub materiału uzupełniającego) <b>opis, rzuty</b>
---	--	--

Budynek jest zbudowany na rzucie trapezu, o jednym skośnym boku, o proporcjach boków zbliżonych do 1 : 1,25. Od południa przylega współczesny budynek posesji przy ul. Farnej. Wnętrza w układzie dwutraktowym.

Pomimo prac adaptacyjnych i wtórnych wydzielen ściankami działowymi, czytelny jest pierwotny dwutraktowy układ pomieszczeń. Piętro podzielone na trzy mieszkania, poddasze częściowo mieszkalne. Na parterze księgarnie, większość ścian działowych zlikwidowana, zamiast nich stalowe podciąg.
