1. Obiekt

Kościół parafialny p.w. św. Michała

G N I E Z N O

Pierwsza wzmianka o parafii św. Michała pochodzi z 1316 r. Obecny kościół został wybudowany zapewne z początku XV wieku. Częściowo spalony w pożarze 1613 r. i odbudowany. W 1806 r. zamieniony na magazyn przez stacjonujące w Gnieźnie wojska francuskie i dopiero w latach 1811-15 gruntownie odrestaurowany przez ks. Michała Jasienieckiego. W 1900 r. do fasady zachodniej dobudowano wieżę z dwoma aneksami według projektu J. Kohtego.

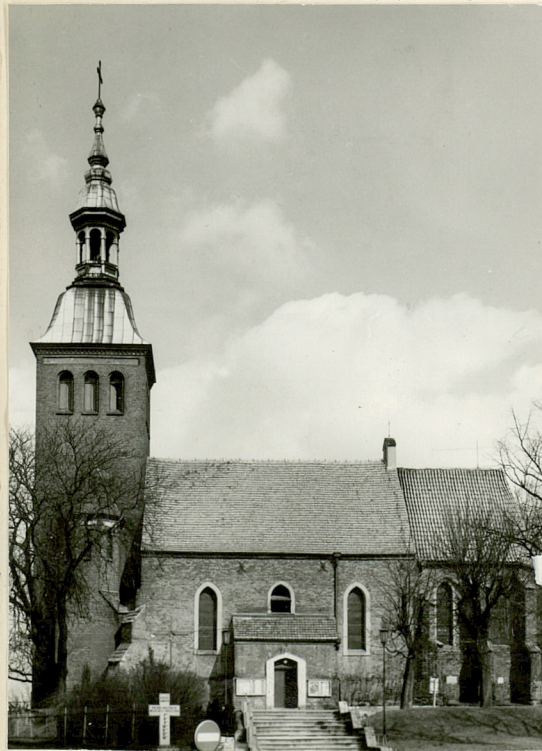
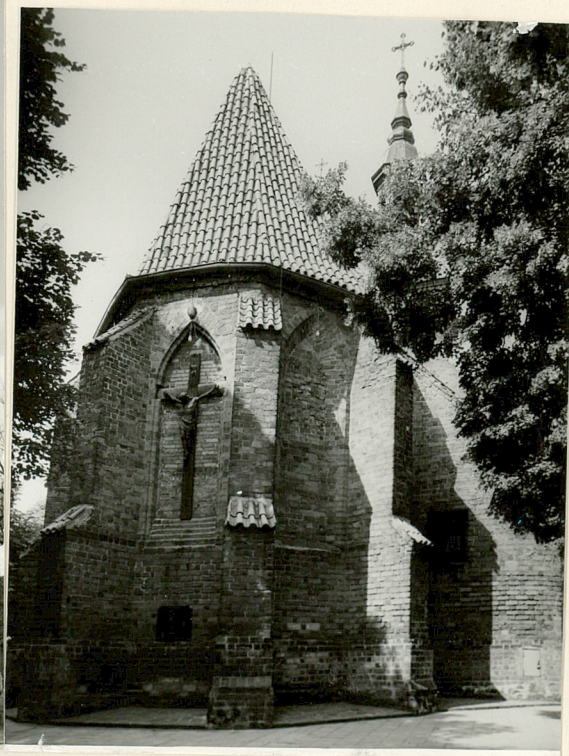
. Zdjęcia, plan sytuacyjny, rzuty

Kościół parafialny p.w. św. Michała usytuowany jest na wzgórzu t.zw. Zbarskim przy ul. kardynała Wyszyńskiego. Orientowany, murowany z cegły pierwotnie w układzie polskim, zatartym przez późniejsze przeróbki. Trzynawowy, hallowy trzyprzęsłowy z węższym i niższym dwuprzęsłowym prezbiterium zamkniętym wielobocznie. Od północy przy zachodnim prześle prezbiterium zakrystia na rzucie kwadratu. W fasadzie zachodniej dostawiona w 1900 r. kwadratowa wieża zwieńczona hełmem, z latarnią, z blachy miedzianej. Do wieży przylegają dwa aneksy z których południowy ma formę dwukondygnacyjnej wieżyczki schodowej, które z kwadratu przechodzi w wielobok i nakryta jest stożkowatym hełmem. Kościół opinają skarpy: od strony północnej jednouskokowe, od wschodu i południa dwuouskokowe, te ostatnie ostatnie ustawione skośnie na narożach korpusu. Dach dwuspadowy kryty dachówką - na prezbiterium spływający na zakrystję kryty jest mniszkami. Okna ostrołukowe w prezbiterium, w nawie przemurowane. We wnętrzu nawy rozdzielone półkolistymi arkadami, wspartymi na filarach. W nawie głównej sklepienie kolebkowe na gurtach, w nawach bocznych kolebka poprzeczna a gurtę ostrołukowe. W prezbiterium sklepienie krzyżowo-żebrowe. Żebra ze sztucznego kamienia mają dekorację ze scenami polowań / zapewne z form użytych przy dekoracji katedry/. W zwornikach herb Jastrzębiec, a na wspornikach rzeźba figuralna i roślinna. Łuk tęczyowy ostrołukowy. Chór muzyczny wsparty na dwóch kolumnach o wklęsło-wypukłej linii balustrady. W zakrystii sklepienie beczkowe. Wyposażenie wnętrza przeważnie pochodzi z XIX wieku. Instalacja elektryczna pod tynkiem. Ogrzewanie elektryczne.

| 18. Prace budowlane i konserwatorskie, ich przebieg i dokumentacja W 1946 roku odmalowano wnętrze kościoła. Naprawy dachu dokonywane są na bieżąco. Sprawdzono instalację odgromnikową. W 1986 roku w styczniu huragan zerwał część blachy miedzianej z hełmu wieży. W tym samym roku dokonano naprawy hełmu wstawiając nowy kawał blachy miedzianej. | | 19. Stan zachowania (fundamenty, ściany zewnętrzne, ściany wewnętrzne, sklepienia, stropy konstrukcje dachowe, pokrycie dachu, wyposażenie i instalacje) Stan zachowania dobry | |
