KARTA EWIDENCYJNA ZABYTKÓW
ARCHITEKTURY I BUDOWNICTWA

ZAMEK

GOŁAŃCZ

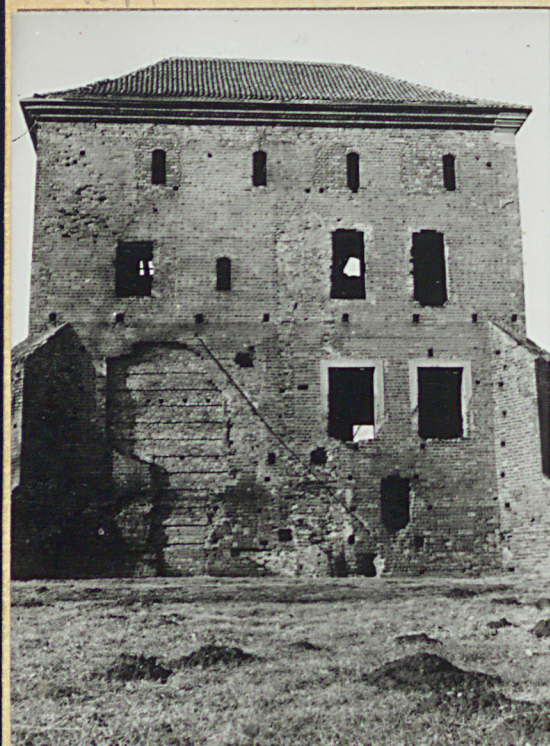
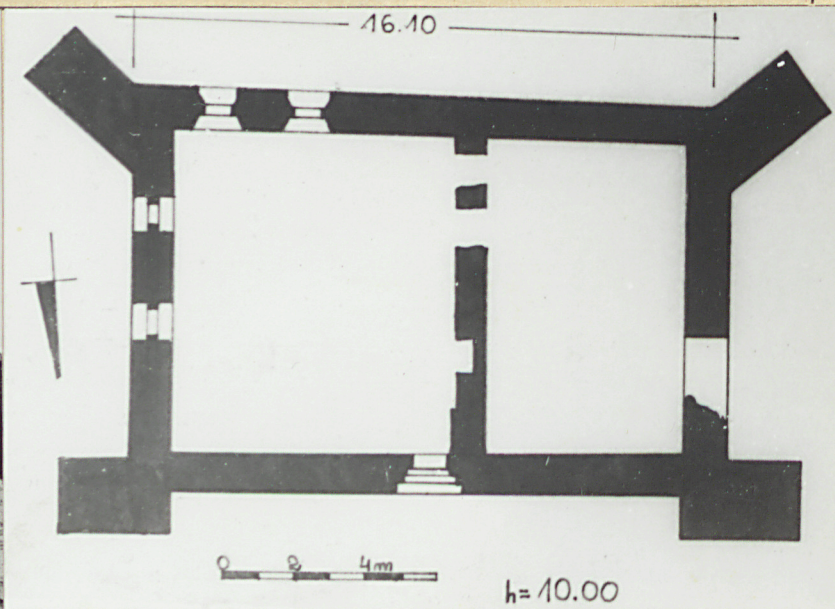
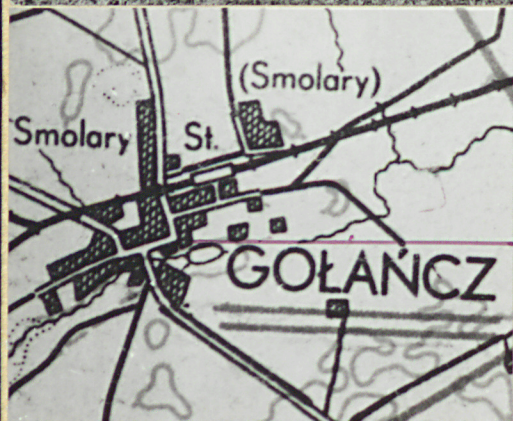
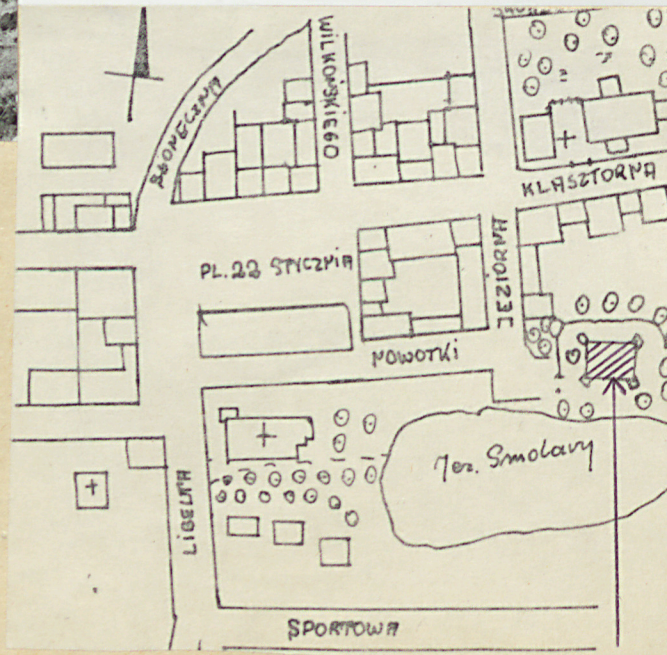
Ruiny zamku usytuowane są nad pn. brzegiem jeziora Smolary, przy ul. Zamkowej, na pd-wsch. od Rynku. Od str. pn-zach., mury obronne z basztą i bramą.

Materiał: murowany z cegły, w układzie polskim, ze śladami licznych późniejszych uzupełnień i przemurowań, w partii dachu kryty dachówką ceramiczną. We wnętrzu pozostałości kominka. Strop belkowy.

Plan zbliżony do prostokąta, z czterema szkarpami na narożach, z wydzielonymi dwoma pomieszczeniami. Wejście od str. pn.

Bryła zwarta, czterokondygnacyjowa, nakryta czterospadowym dachem. Naroża ujęte masywnymi szkarpami, z dwoma uskokami.

Elewacja pd., z narożami ujętymi szkarpami i prostokątnymi otworami okiennymi w niesymetrycznym układzie w kondygnacji parteru i piętra, z niewielkimi otworami w najwyższej kondygnacji, zamknięta profilowanym gzymsie. Elewacja pn., z portalem w ostrołukowej wnęce z archiwoltą i otworami okiennymi w wyższych kondygnacjach. Elewacja wsch. i zach., z niesymetrycznie rozmieszczonymi otworami prostokątnymi.

Wnętrze: pierwotnie czterokondygnacyjne, z widocznymi śladami sklepień w przyziemiu, pozostałościami wczesnobarokowego kominka w wyższej kondygnacji. Na każdej kondygnacji, po dwa pomieszczenia.

14. Kubatura 1200m ³	15. Powierzchnia użytkowa 120m ²	16. Przeznaczenie pierwotne zamek	17. Użytkowanie obecne ruina
18. Prace budowlane i konserwatorskie, ich przebieg i dokumentacja		19. Stan zachowania (fundamenty, ściany zewnętrzne ściany, wewnętrzne, sklepienia, stropy, konstrukcje dachowe, pokrycia dachu, wyposażenie i instalacje) W stanie ruiny.	
20. Najpilniejsze postulaty konserwatorskie
