Nr ²⁴⁶¹ WIELKOPOLSKIE

Cmentarny, ob.
Kościół filialny p.w.śś.Piotra i Pawła

1780 r.

G N I E Z N O

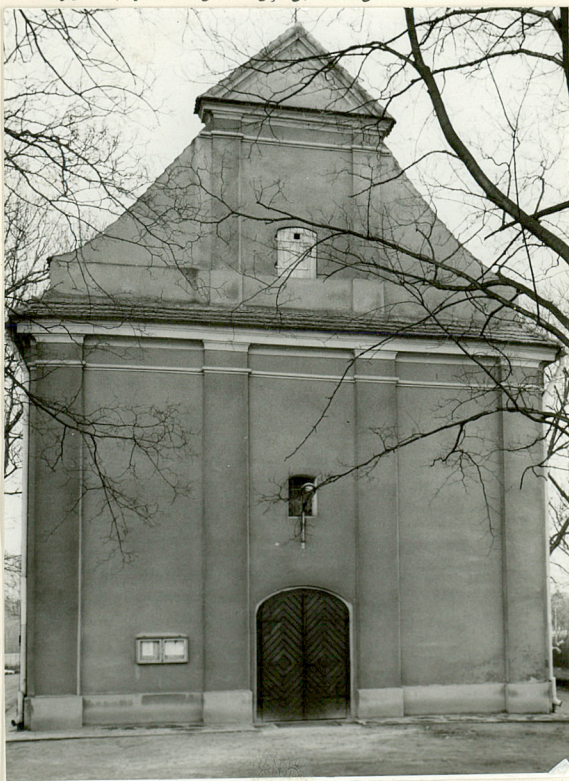
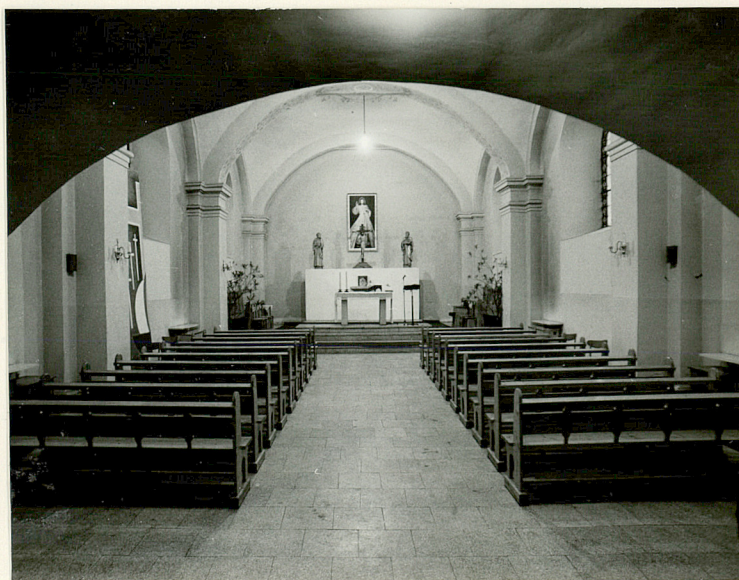
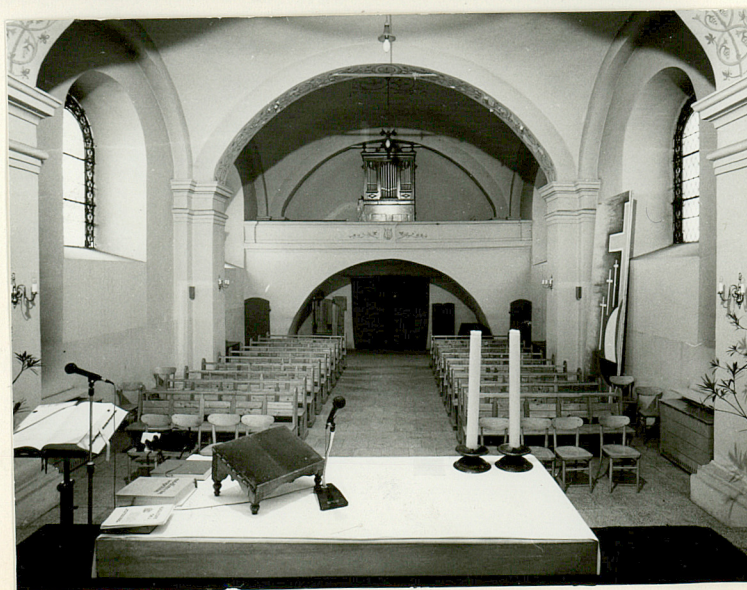
4. Zdjęcia, plan sytuacyjny, rzuty

Kościół śś. Piotra i Pawła położony jest na wzgórzu cmentarza grzebalnego przy ul. Kłeckowskiej. Kościół orientowany, murowany z otynkowanej cegły. Dach dwuspadowy, kryty dachówką. Salowy, trzyprzęsłowy z prosto zamkniętym prezbiterium. Za prezbiterium, na osi kościoła węższa, równa mu wysokością zakrystia. Nad zakrystią składzik.

Wewnątrz sklepienie trzyprzęsłowe, żaglaste na gurtach, spływające na przysćierne pilastry. Chór muzyczny wsparty na arkadzie o łuku koszowym.

Okna zamknięte półkoliście. Zewnętrzne elewacje opilastrowane.

Szczyt zachodni trójkątny, dwukondygnacyjny, ze spływami o łagodnym łuku.

Wschodni trójkątny, dwukondygnacyjny o prostych ramionach trójkąta.
