1. Obiekt *Cmentarz, etc.*
Kościół filialny p.w. św. Krzyża

2. Czas powstania
1834-6

3. Miejscowość
G N I E Z N O

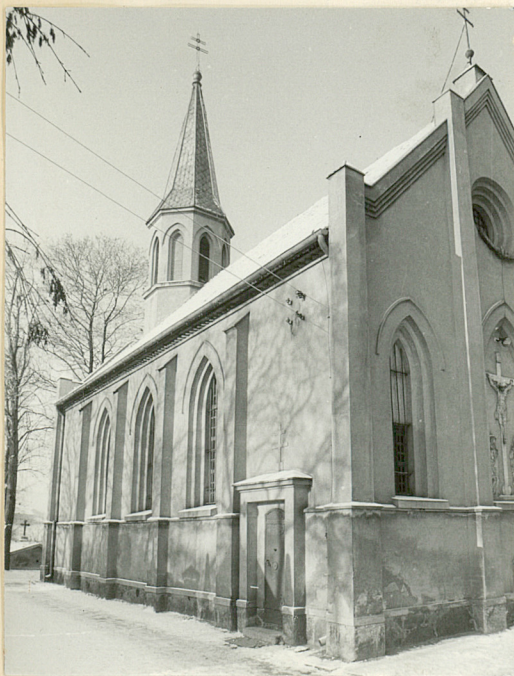
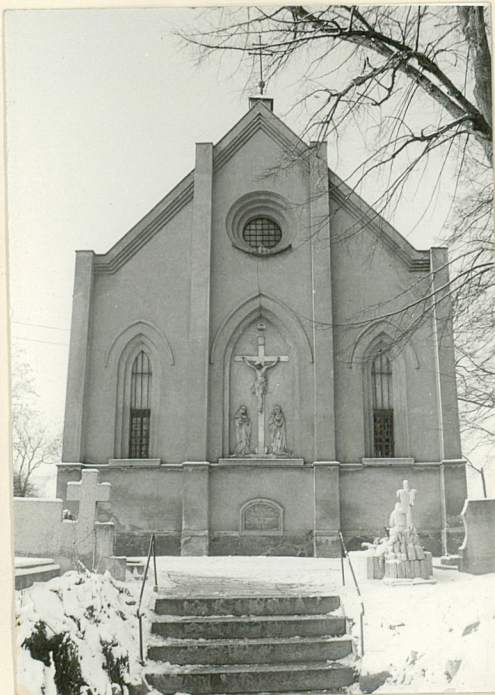
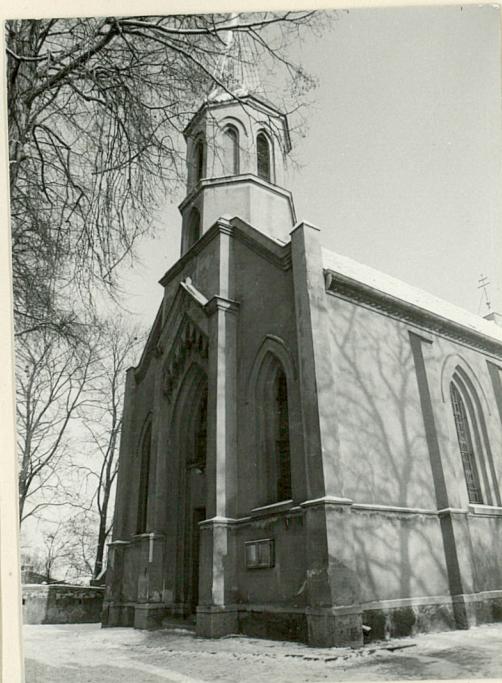
11. Zdjęcia, plan sytuacyjny, rzuty

Kościół położony jest na cmentarzu, na wzgórzu na jeziorze Świętokrzyskim dawniej zwanym Bielidło. Orientowany, murowany z cegły na rzucie prostokąta. Kryty dachem dwuspadowym z dachówki. Mury kościoła oskarpowane, okna ostolukowe, rozglifowane. Kościół salowy z niszą mieszczącą ołtarz główny, która znajduje się w środku ściany wydzielającej wąski pas we wschodniej części kościoła. Za tą ścianą po prawej zakrystia, od strony południowej boczne wejście do kościoła. Wyposażenie wnętrza przeniesione częściowo ze starego kościoła / ołtarze boczne i ambona / XVIII-wieczne. Kościół wyposażony jest w instalację elektryczną.
