1. Obiekt

KOŚCIOŁ GARNIZONOWY p.w.N.M.P.KROLOWEJ POLSKI

3. Miejscowość

GNIEZNO

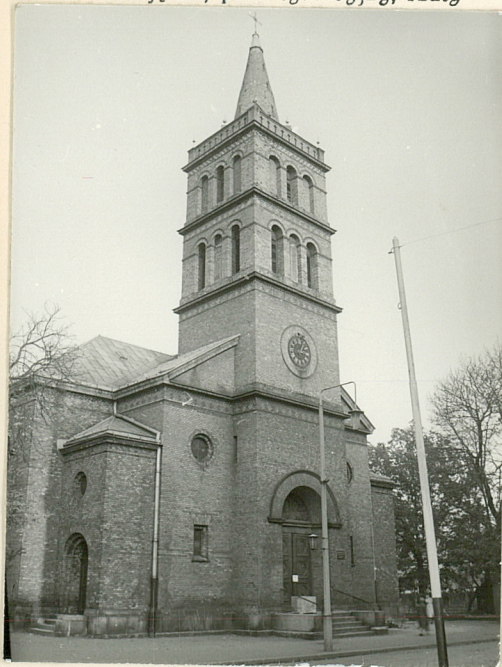
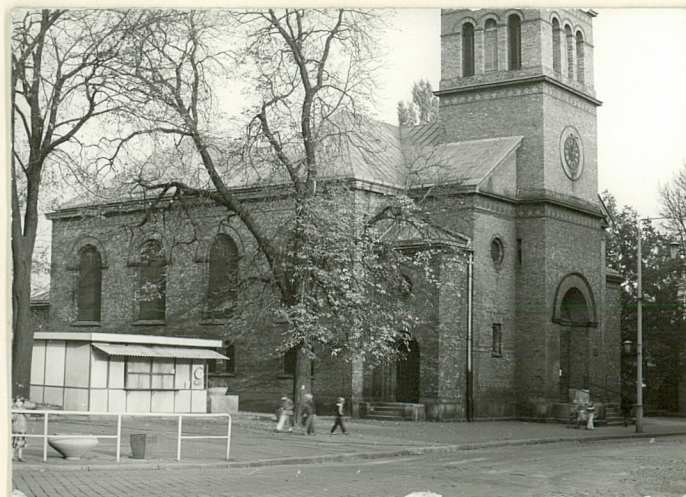
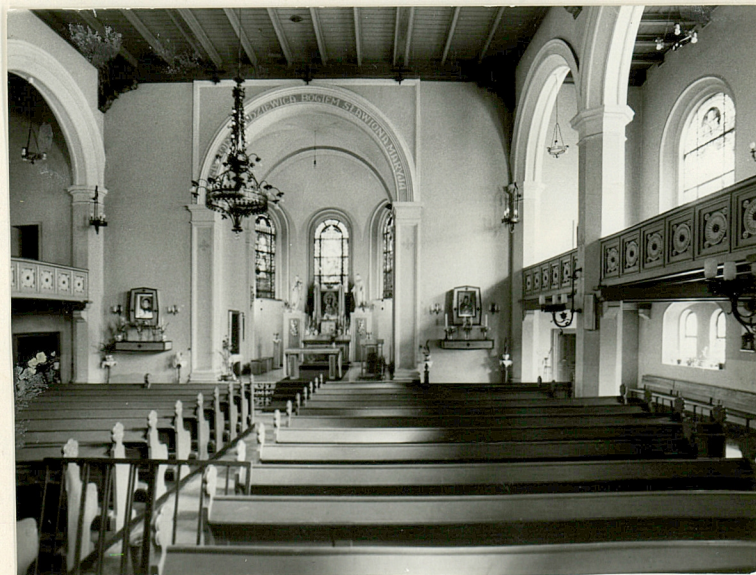
. Zdjęcia, plan sytuacyjny, rzuty

Kościół usytuowany przy ul. Chrobrego 11 b na osi pn-pd, na rzucie prostokąta z węższym jednoprzęsłowym prezbiterium, zakończonym absydą. Po bokach prezbiterium dwa aneksy, w których zakrystie. Wnętrze trzynawowe, czteroprzęsłowe, kryte stropem. Nawy boczne oddzielają arkady wsparte na ośmiobocznych filarach. Nad nawami bocznymi balkony. Chór muzyczny w przęśle południowym, wsparty na dwóch ośmiobocznych, smukłych filarach. W fasadzie czterokondygnacyjna wieża, zwieńczona stożkowatym ceglany hełmem, opiętym przy nasadzie czterema aedikulami które są zwieńczone kulistymi sterczynami. Nad czwartą kondygnacją wieży, dokoła hełmu attyka-balustrada ceglana z ażurami w formie krzyży. W jej narożnikach kuliste sterczyny. Po bokach wieży dwa dwuczęściowe aneksy w których wejścia i schody na balkony. We wieży kruchta, do której prowadzą umieszczone w półkolistym zamkniętej wnęce dwuskrzydłowe drzwi. Przed nimi kilku stopniowy podest. Kondygnacje podzielone są silnie wykładanymi gzymsami kordonowymi, pod nimi dekoracyjne fryzy ceglane. W dwóch górnych kondygnacjach po każdej stronie trzy arkadowe okienka wsparte na czworobocznych filarkach. W niższej kondygnacji kolisty zegar. Dach na kościele dwuspadowy nad nawą główną, nad nawami bocznymi trójspadowy pod kątem prostym do nawy głównej oraz pulpity nad aneksami. Okna w nawach i prezbiterium zamknięte półkolistie w aneksach okienka okrągłe. Kościół nietynkowany. Wyposażenie wnętrza nowoczesne. Kościół wyposażony w instalację elektryczną i ogrzewanie gazowe.

14. Kubatura	15. Powierzchnia użytkowa	16. Przeznaczenie pierwotne sakralne	17. Użytkowanie obecne sakralne
<p>18. Prace budowlane i konserwatorskie, ich przebieg i dokumentacja</p> <p>W 1982 roku dachy pierwotnie kryte łupkiem pokryto blachą. Zmodernizowano gazowe ogrzewanie, wymieniono przewody elektryczne</p>		<p>19. Stan zachowania (fundamenty, ściany zewnętrzne, ściany wewnętrzne, sklepienia, stropy konstrukcje dachowe, pokrycie dachu, wyposażenie i instalacje)</p> <p>stan zachowania dobry</p>	
<p>20. Najpilniejsze postulaty konserwatorskie</p> <p>pilnie należy wyspoinować i uzupełnić ubytki cegieł helmu na wieży oraz naprawić żaluzje w okienkach wieży.</p>
