1. Obiekt 326/1

Kościół rektorski p.w. św. Jana Chrzciciela

Gniezno

GNIEZNO. KOŚCIÓŁ P.W. ŚW. JANA

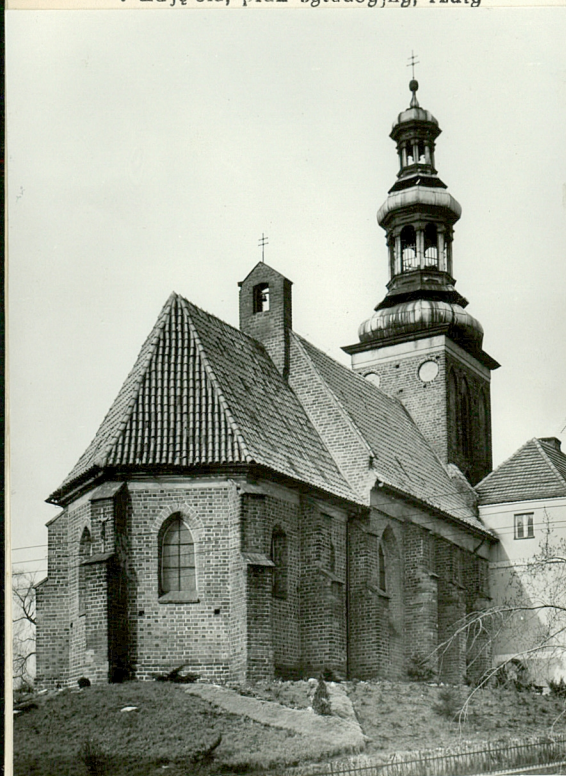
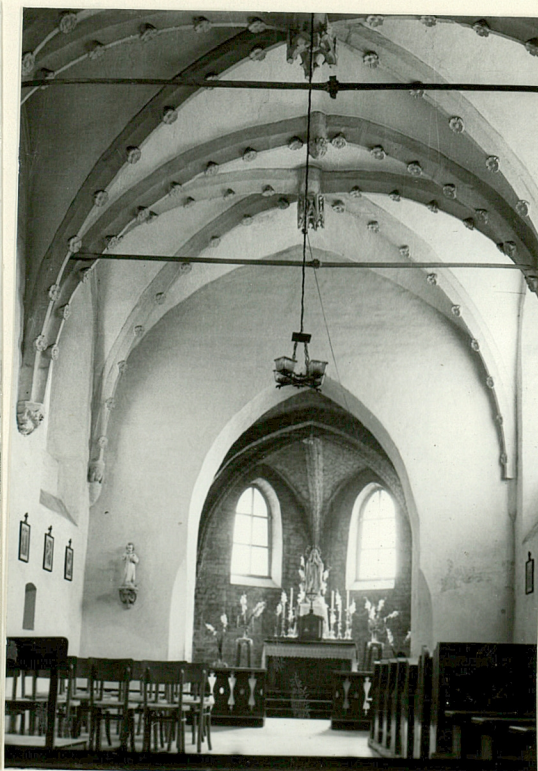
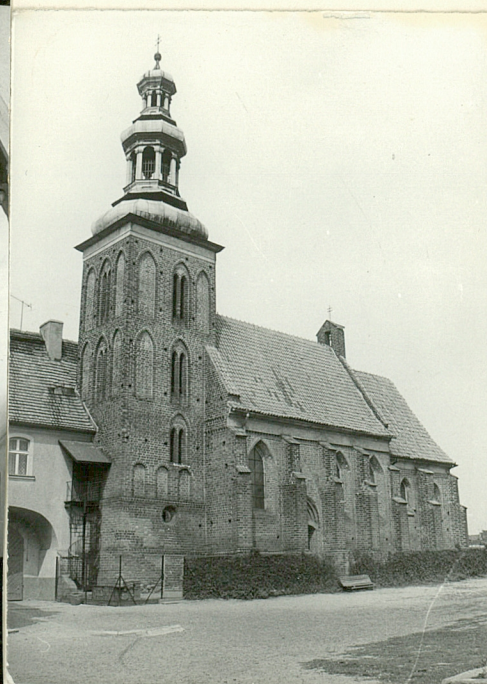
. Zdjęcia, plan sytuacyjny, rzuty

Kościół p.w. św. Jana Chrzciciela usytuowany jest na północno-wschodniej stronie wzgórza Franciszkańskiego, orientowany, jednonawowy, z niższym i wyższym dwuprzęsłowym prezbiterium, zamkniętym dwubocznie. Murowany z cegły w układzie polskim. Od zachodu wieża na rzucie czworoboku, czterokondygnacyjna, zwieńczona barokowym hełmem z blachy miedzianej z 1666 roku. W jej przyziemiu jest zakrystia. Kościół oparty jest dwuuskokowymi skarpami. Okna ostrołukowe, we wieży w dwóch górnych kondygnacjach po trzy ostrołukowe blendy z których środkowe przeprute są bliźniaczymi oknami. W dolnej kondygnacji trzy niskie blendy zakończone półkoliście, a pod nimi okrągłe okienko. Portale do nawy: od strony południowej gotycki z profilowaną cegłą, od strony północnej z XVII wieku. Dachy dwuspadowe kryte dachówką. Do zachodniej części fasady i północnej części wieży przylega klasztor. We wnętrzu kościoła sklepienia krzyżowo-żebrowe, ozdobione rzędami rozetek, przęsła wydzielone żebrowymi jarzmami. Na zwornikach prezbiterium krzyż Bożogrobców i gładka tarcza herbowa. W nawie czteroprzęsłowej zworniki mają kształt gotyckich baldachimów. Wsporniki w prezbiterium w formie pięciobocznych ostrosłupów, w nawie bogato rzeźbione o figuralnej i zwierzęcej tematyce. Łuk tęczowy ostrołukowy. W ścianach prezbiterium we wnękach sedilia i wnęka ostrołukowa w ścianie południowej. W prezbiterium znajduje się polichromia z 3 poł. XIV wieku. Reszta wyposażenia nowoczesna. Ogrzewanie kumulacyjne założone w 1975 r. Instalacja elektryczna izolowana. Kościół podpiwniczony, obecnie zejścia do podziemi zostały zamurowane.
