OŚRODEK DOKUMENTACJI
ZABYTKÓW W WARSZAWIE
Karta Ewidencyjna Zabytków
Architektury i Budownictwa

1. Obiekt	2. Czas powstania	3. Miejscowość
KAMIENICA	1904 – 1905	GNIEZNO

4. Adres
ul. Chrobrego 33 62-200 Gniezno
nr hipoteczny
5. Przynależność administracyjna
województwo wielkopolskie pow. GNIEZNIENSKI gmina Gniezno
6. Poprzednie nazwy miejscowości
niem. Gnesen
7. Przynależność administracyjna przed 1975 r.
województwo poznańskie powiat Gniezno
8. Właściciel i jego adres
[REDACTED]
9. Użytkownik i jego adres
najemcy lokali mieszkalnych i usługowo – handlowych
10. Rejestr zabytków
Nr 78 / z 11. 02. 2002
data WUP/A

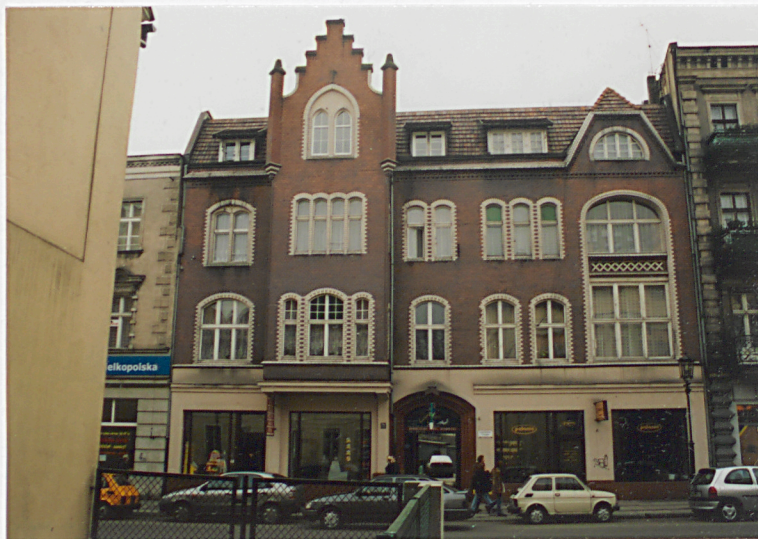
RZUT: Budynek wzniesiony na planie trapezu. Od północy przylega doń niewielki wykusz na planie prostokąta, za od południa płytki pięcioboczny ryzalit oraz prostokątne skrzydło oficyny o wydłużonych proporcjach. W budynku frontowym układ wnętrz dwu- i półtraktowy, w oficynie jednotraktowy. Na styku budynku frontowego i oficyny znajduje się charakterystyczny pokój z jedynym oknem w ściętym narożniku – tzw. „Berliner Zimmer”. Brama przejazdowa w budynku frontowym nie została powiązana funkcjonalnie z klatką schodową. Wejście do klatki schodowej budynku frontowego umieszczone zostało w ryzalicie południowym. Boczna klatka schodowa w oficynie skomunikowana była z wejściami kuchennymi mieszkań frontowych oraz z mieszkaniami oficynowymi.

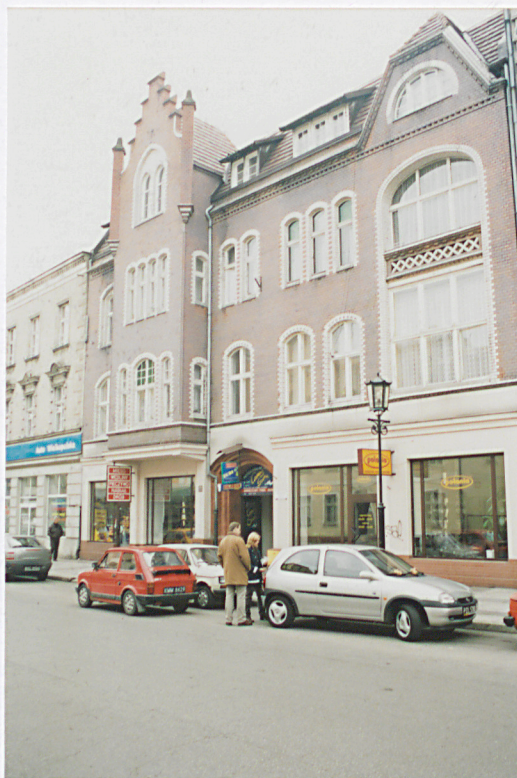
2

1. Fasada północna
2. Fasada północna
3. Wykus fasady
4. Fragment fasady z zabudowanymi loggiami
5. Elewacja południowa (podwórzowa)
6. Elewacja wschodnia (podwórzowa)
7. Balkon na II piętrze w podwórzu
8. Drzwi w głównej klatce schodowej
9. Drzwi w głównej klatce schodowej
10. Balustrada schodów w głównej klatce schodowej
11. Okno elewacji podwórzowej
12. Okno klatki schodowej

ELEWACJE: Fasada północna trzykondygnacyjna, pięcioosiowa, niesymetryczna. Przyziemie otynkowane, na wyższych kondygnacjach lico z cegły klinkierowej. Obramienia okienne z glazurowanych na biało kształtek ceglanych. Pierwsza od strony wschodniej oś wyznaczona na parterze dużą prostokątną witryną z drzwiami oraz odcinkowo zamkniętymi oknami na wyższych kondygnacjach. W drugiej osi na parterze prostokątna witryna, a nad nią trzykondygnacyjny wykusz zwieńczony schodkowym szczytem flankowanym przez dwie proste sterczyny nadwieszane na schodkowych konsolach. Dolna kondygnacja wykusza przepruta trzema odcinkowo zamkniętymi oknami, z których najszersze, dwuskrzydłowe, flankowane jest parą podobnej wysokości, ale znacznie węższych, jednoskrzydłowych okien. W środkowej kondygnacji wykusza zespół czterech wąskich, zamkniętych łukiem odcinkowym okien, ujętych wspólnym obramieniem. W najwyższej kondygnacji wykusza ostrołukowa tynkowana płycina przepruta parą ostrołukowych okien. W środkowej osi fasady na parterze znajduje się odcinkowo zamknięty portal bramy przejazdowej, z uskokami z kształtek ceglanych. Ponad nim, na drugiej kondygnacji znajduje się odcinkowo zamknięte okno, zaś na trzeciej – para odcinkowo zamkniętych okien. Czwarta od wschodu oś wyznaczona w partii przyziemia prostokątną witryną z drzwiami, na drugiej kondygnacji – parą odcinkowo zamkniętych okien, zaś na trzeciej kondygnacji – trzema wąskimi, odcinkowo zamkniętymi oknami. dalszy ciąg opisu na wkładce

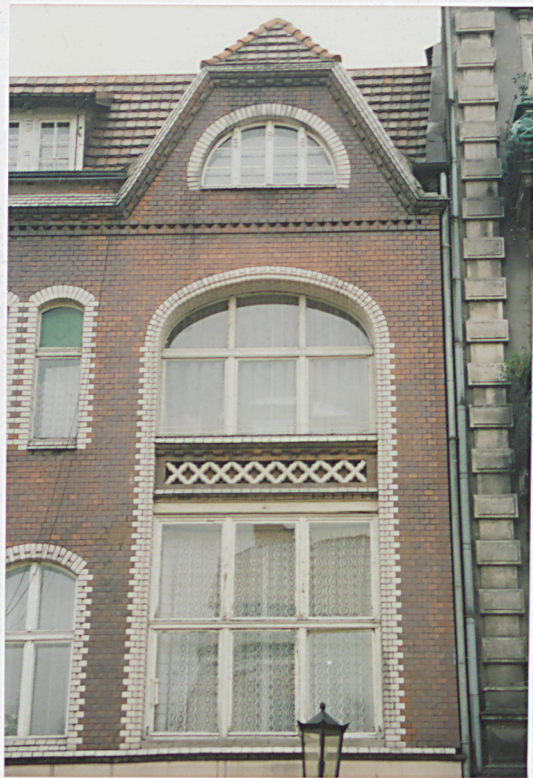
4

Skrajna zachodnia oś wyznaczona w partii przyziemia prostokątną witryną, a wyżej obejmującą dwie kondygnacje arkadą zamkniętą łukiem koszowym. Arkada przedzielona jest w połowie wysokości balustradowym murkiem z dekoracją z kształtek ceglanych rozdzielającą dwa wielopłociowe okna wtórnie wstawione w pierwotnych loggiach. Oś znajduje kontynuację ponad gzymsem koronującym w postaci naczółkowego szczytu przeprutego oknem termalnym. W połaci dachu na przedłużeniu osi pierwszej, trzeciej i czwartej znajdują się mansardy z prostokątnymi oknami, kryte osobnymi dachami pulpitowymi. Elewacja południowa (od strony podwórza) otynkowana, sześćoosiowa, czterokondygnacyjna, przepruta oknami zamkniętymi łukiem odcinkowym. W skrajnej osi zachodniej na trzeciej kondygnacji znajduje się narożnikowy balkon z dekoracyjną kutą balustradą. Na drugiej od zachodu osi znajduje się czterokondygnacyjny ryzalit mieszczący klatkę schodową, z prostokątnymi drzwiami w przyziemiu i zamkniętymi odcinkowo oknami półpięter. Na drugiej i trzeciej kondygnacji skrajnej osi wschodniej znajdują się balkony – loggie. Elewacja wschodnia (oficynowa) ośmioosiowa, czterokondygnacyjna, otynkowana, przepruta zamkniętymi łukiem odcinkowym oknami. Jedynie czwarta od południa oś mieszcząca w przyziemiu odcinkowo zamknięte drzwi do bocznej klatki schodowej przepruta jest wyżej oknami półpięter zamkniętymi półkoliście oraz prostokątnym.

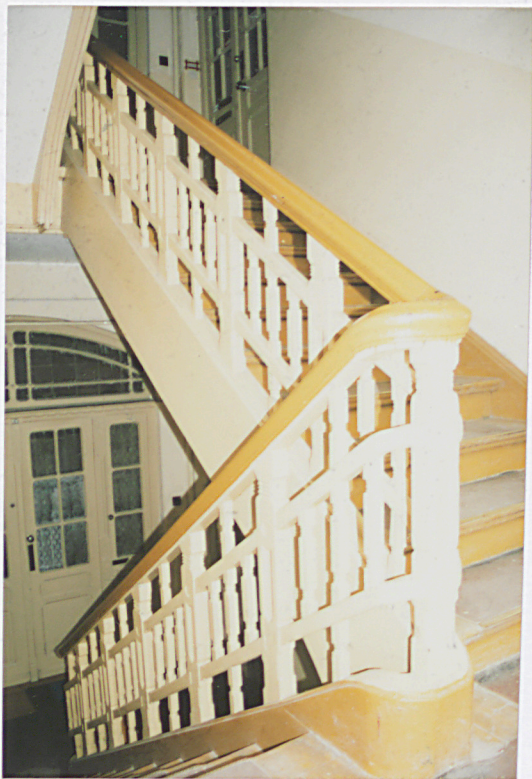
WYPOSAŻENIE: Zachowany wystrój klatki schodowej z balustradami i stolarką drzwiową. W mieszkaniu nr 10 secesyjny piec kuchenny (tzw. „angielka”).
