POCZTA

G N I E Z N O

4. Adres ul. B. Chrobrego 36  
62-200 Gniezno

## 12. Autorzy, historia obiektu, określenia stylu

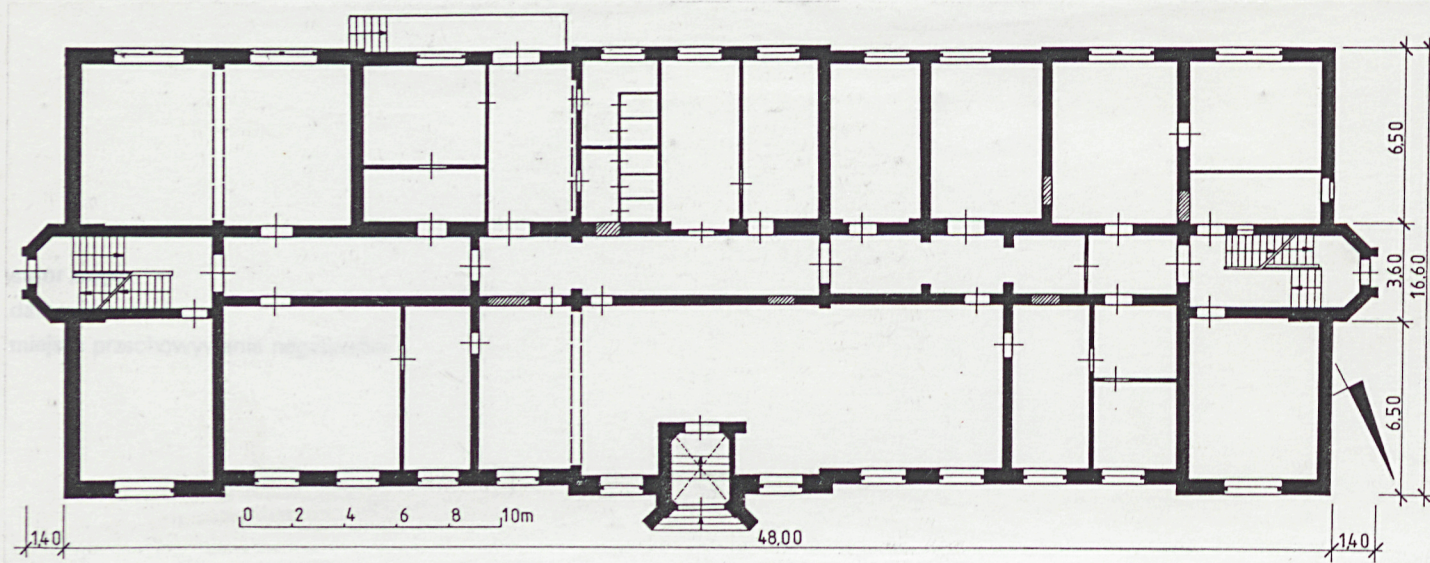
rzut parteru

Rzut: budynek poczty wzniesiony został na rzucie zbliżonym do wydłużonego prostokąta, w układzie konstrukcyjnym podłużnym, dwuipółtraktowym, z wąskim traktem komunikacyjnym (korytarzem) pośrodku i dwoma - równej szerokości - traktami wzdłuż korytarza. Na osiach i po bokach obu elewacji podłużnych płytkie ryzality; na osiach elewacji szczytowych wydłużone, wąskie, pięcioboczne ryzality. W środkowym, korytarzowym trakcie, przy szczytach budynku, dwie analogiczne klatki schodowe.

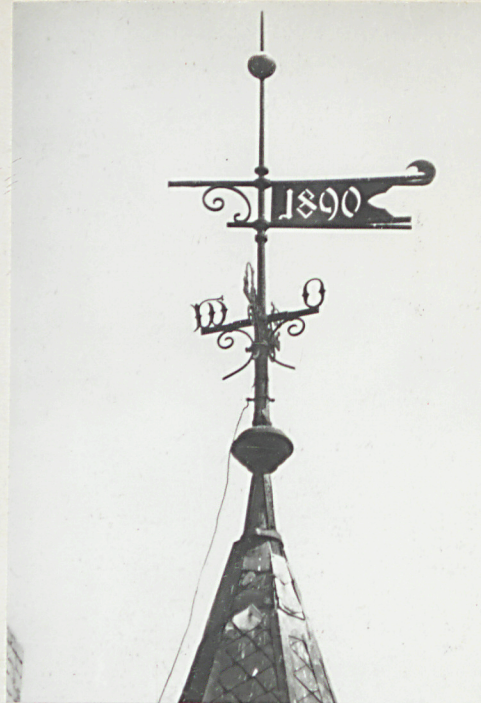
fot. 19 - chorągiewka z datą budowy

Wg informacji zawartych w monografii "Dzieje Gniezna" budynek poczty, przy ul. Chrobrego, zbudowany został w 1901 roku; jednak na metalowej chorągiewce, na dachu budynku widnieje data: 1890. Poczta, wielokrotnie przebudowywana i modernizowana, ze zmienionymi i przekształconymi wnętrzami, zachowała pierwotną, zewnętrzną formę architektoniczną.
