KOŚCIÓŁ PAR. P.W. ŚW. FLORIANA

JEDLEC

1. Miejscowość	2. Obiekt (nazwa jak w karcie)	3. Zawartość wkładki (nazwa obiektu lub materiału uzupełniającego)
JEDLEC	Kościół par. p.w. św. Floriana	c.d. opisu i fotografie

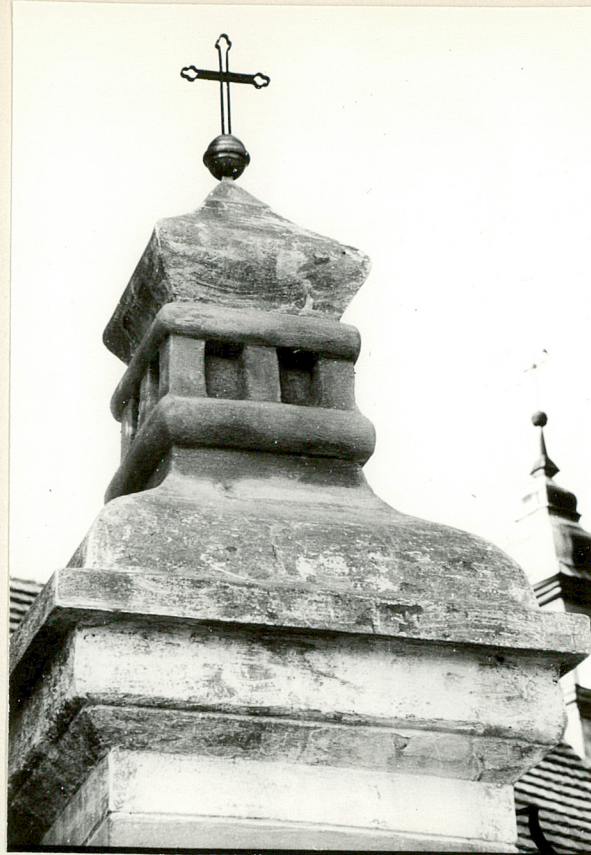
1. Widok ogólny kościoła od pd.
2. Ogrodzenie terenu kościelnego - zwieńczenie słupka bramnego.
3. Ogrodzenie terenu kościelnego - figura św. Floriana na słupku bramnym.
4. Płyta pamiątkowa z 1883 r. wmurowana w słupek ogrodzenia.
5. Widok na dzwonnice od pn.-zach.
6. Nagrobek Konstancji Jurek (?) zm. 1909.
7. Fragment zrujnowanego nagrobka.
8. Podwalina i podmurówka ściany prezbiterium.
9. Opracowanie zakończenia belki ściany pn.
10. Wieżba dachowa nad nawą i prezbiterium - widok ogólny w kierunku wsch.
11. Wieżba dachowa nad nawą - widok od strony prezbiterium.
12. Wieżba dachowa nad nawą - storczyk.
13. Belka górnej kondygnacji wieży w wyciętą dłutem datą "1886".
14. Schody wewnętrzne na chór muzyczny.
15. Okno w ścianie prezbiterium.
16. Okno zakrystii.
17. Górne okno zakrystii.
18. Okno nawy.

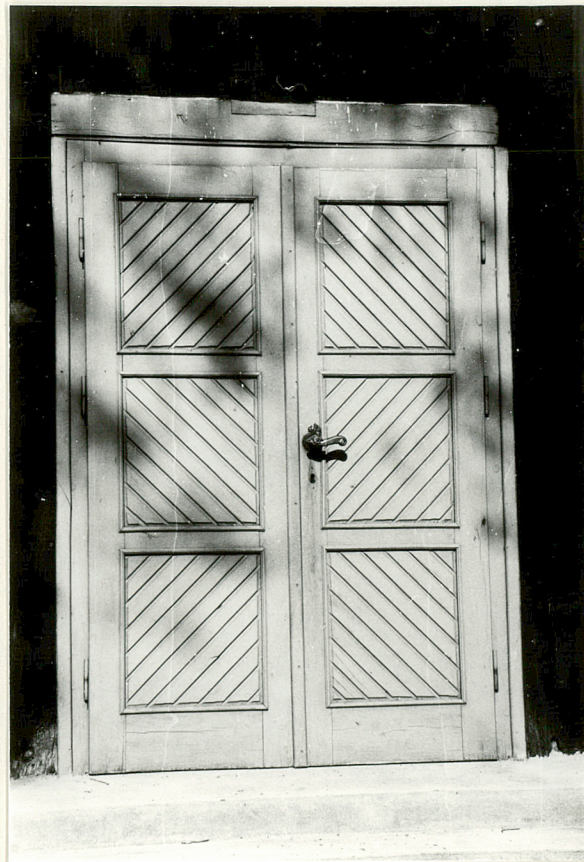
Otworki drzwiowe o wykroju prostokąta stojącego zamkniętego odcinkowo lub prosto. Drzwi zewnętrzne do kruchty zach. o konstrukcji ramowo-płycinowej, dwuskrzydłowe; skrzydła trójpłycinowe od zewnątrz wypełniane listwami o ukośnym układzie. Zawiasy czopowe, klamka ozdobna. Drzwi zewnętrzne do kruchty bocznej o analogicznej konstrukcji, jednoskrzydłowe. Drzwi zewnętrzne do zakrystii deskowo-listwowe jednoskrzydłowe, opierane rombowno, z ramą. Kuty kolisty uchwyt. Drzwi wewnętrzne z kruchty zach. do nawy konstrukcji deskowo-listwowej opierane od strony nawy deskami o profilowanych krawędziach ułożonych w jodełkę; listwa przymykowa profilowana; skrzydła ćwiekowane. Okucia w formie zawiasów pasowych, rygla i zasuw pionowych. Drzwi wewnętrzne z prezbiterium do zakrystii deskowo-listwowe, jednoskrzyd-

19. Okno kruchty bocznej.
20. Drzwi zewnętrzne do kruchty zach.
21. Drzwi zewnętrzne do kruchty zach. - ozdobna klamka.
22. Drzwi zewnętrzne do kruchty zach. - skrzydła od strony wnętrza.

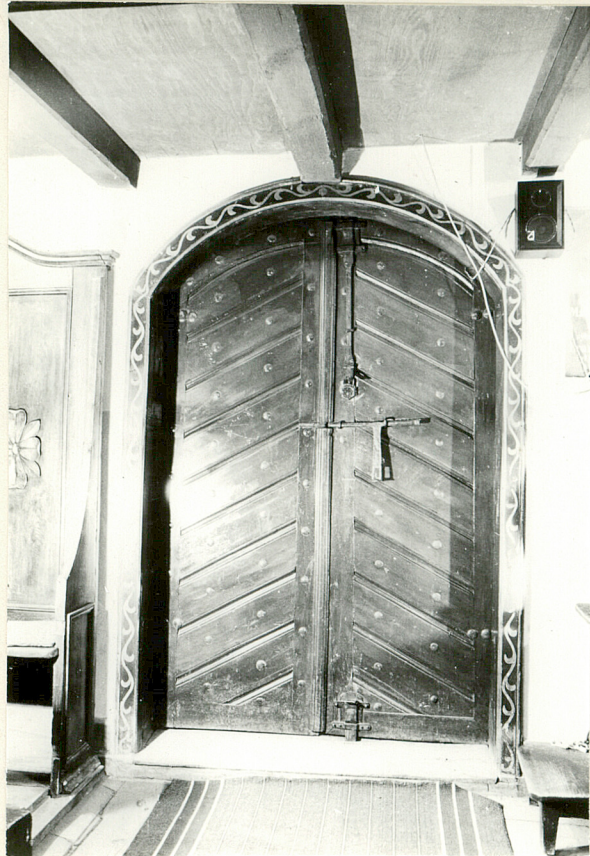
23. Drzwi zewnętrzne do zakrystii.
24. Drzwi wewnętrzne do nawy.
25. Drzwi wewnętrzne do nawy - skrzydła od strony kruchty.
26. Drzwi wewnętrzne z prezbiterium do zakrystii.

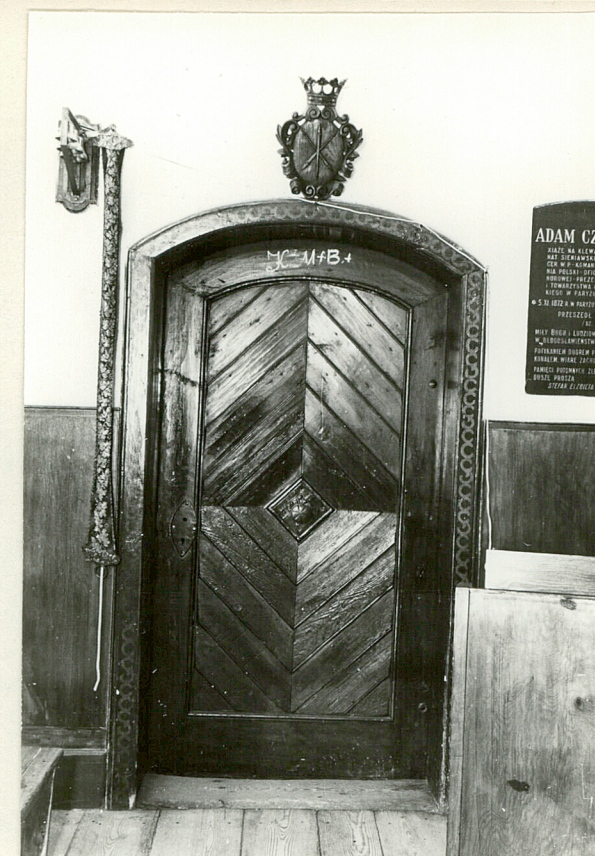
26.

dłowe, od strony prezbiterium deskowane rombowo z ramą. Ozdobne okucia w formie zamka z motywem liści, zawiasów pasowych, kolistego uchwytu i szyl-dzika. *Drzwi wewnętrzne z nawy do kruchty bocznej* analogiczne, ćwiekowane, z zamkiem skrzynkowym i podłużnym uchwytem. *Drzwi wewnętrzne z zakrystii do jej przedsionka* ramowo-płycinowe, jednoskrzydłowe na zawiasach czopowych, z zamkiem skrzynkowym.

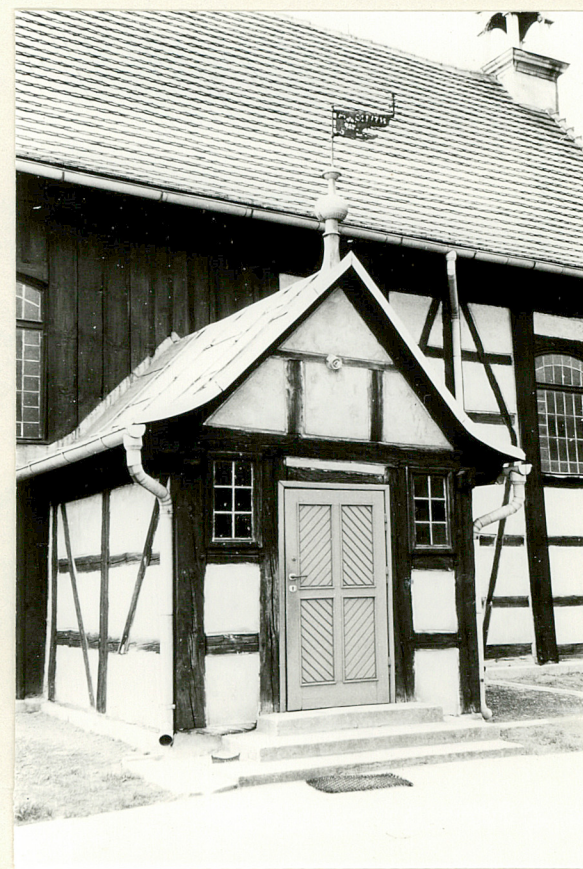
34. widok na kruchtę boczną.
35. Chorągiewka z datą "1753" na dachu kruchty bocznej.
36. Widok na prezbiterium od pn.
37. Fasada zach. kościoła.
38. Gzyms wieńczący obiegający elewacje korpusu.

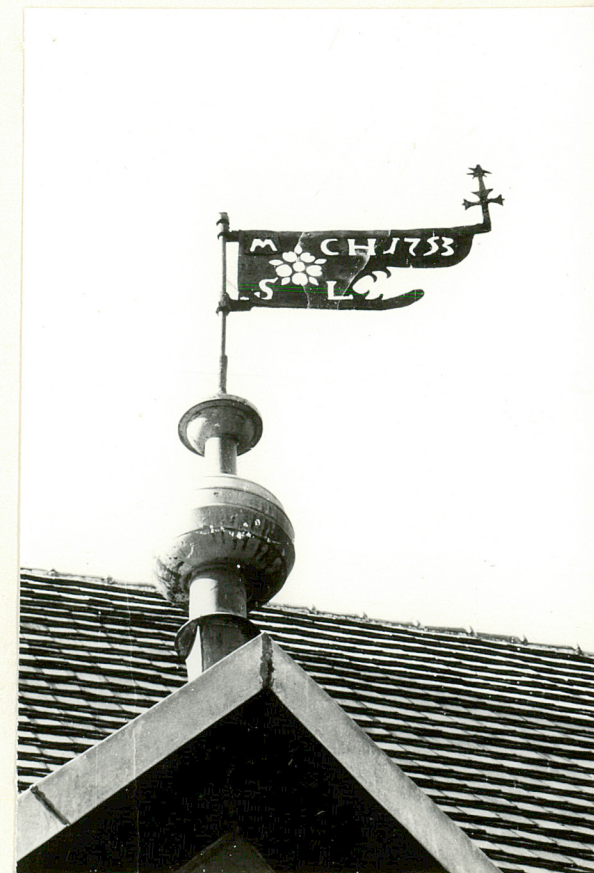
35.

Dach nad prezbiterium i nawą wspólny, o kalenicy biegnącej na tym samym poziomie, zakończony trójpołaciowo. Dachy zakrystii dwuspadowy; kruchty bocznej siodłowy z umieszczoną na kalenicy iglicą z kulą i ozdobną, metalową chorągiewką z wyciętymi literami "M CH S L" (Mikołaj Chlebowski starosta liwski) i datą "1753" oraz godłem herbu Poraj (Chlebowskich). Wieża przekryta hełmem o baniastej podstawie założonej na czworoboku, sześciobocznej ażurowej latarni i baniastym zwieńczeniu zakończonym iglicą z kulą i krzyżem. U podstawy hełmu plakietka z herbem Wierusz i inicjałami "L N" (Leopold Niemojewski); nad latarnią data "1968" (?). Wieżyczka sygnaturki o czworobocznej podstawie, ażurowej latarni i zwieńczeniu analogicznym do dachu wieży.

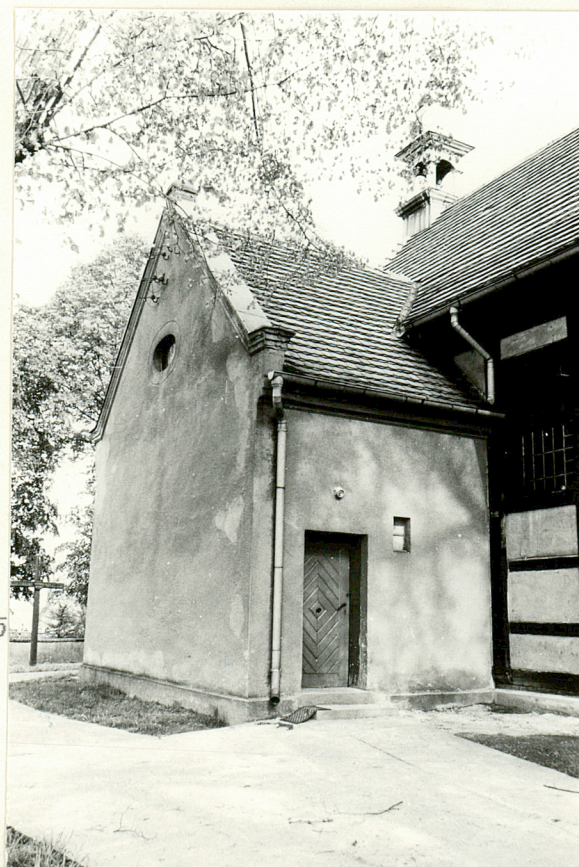
39. Widok na zakrystię od pn.-zach.
40. Hełm wieży z emblematem herbowym i datą.
41. Wieżyczka sygnaturki.
42. Wnętrze kościoła - widok na prezbiterium.
43. Wnętrze kościoła - widok na chór muzyczny.

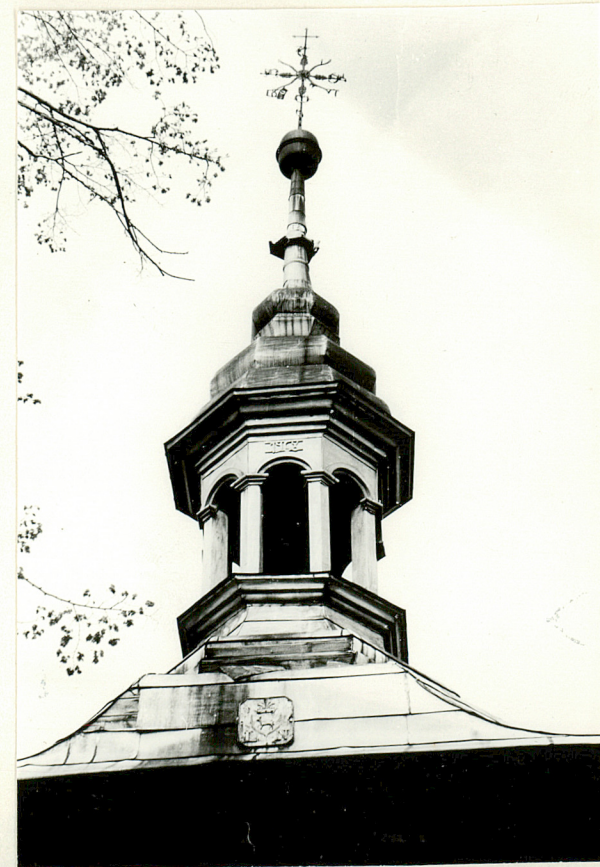
40.

dany gruntownej restauracji, podczas której wymieniono zapewne częściowo elementy wiązania dachowego, być może zmieniono także formę i rodzaj przekrycia dachu. Z pewnością prace objęły także wieżę kościelną, a zwłaszcza jej górną kondygnację; sfinansowanie tych prac wiązać należy z osobą Leopolda Niemojewskiego, o czym świadczy fakt umieszczenia u podstawy hełmu wieżowego wielobocznej plakietki z herbem "Wierusz" i inicjałami "L N".

<p>20. Najpilniejsze postulaty konserwatorskie</p> <p>Niezbędny remont pokrycia dachowego, zwłaszcza wieży. Wskazana systematyczna impregnacja środkami owadobójczymi drewnianej konstrukcji ścian wraz z oszalowaniem oraz więźbą dachową.</p>

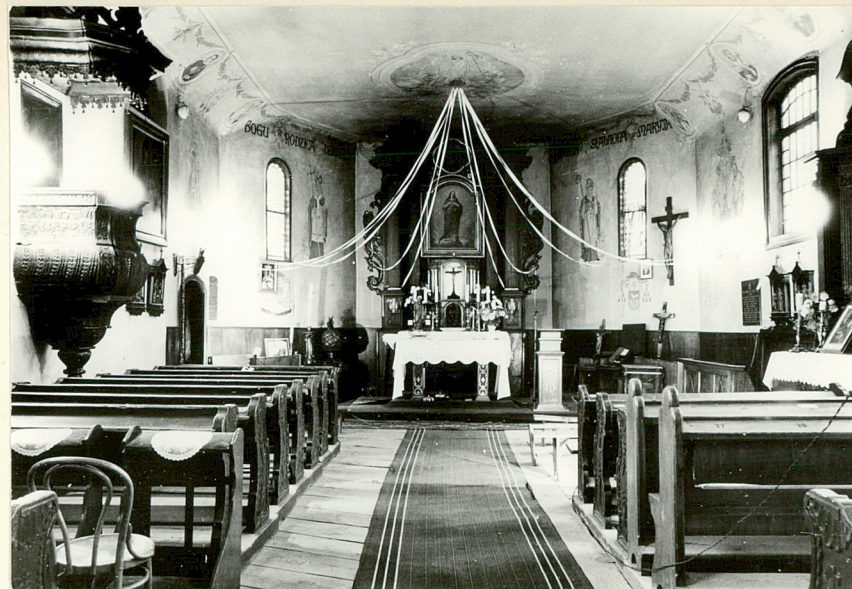
42.

Jednoprzestrzenne zamknięte trójbocznie. Ściany prezbiterium i nawy tynkowane, zwieńczone fasetą przechodzącą w płaski strop. Ściany trójbocznego zakończenia prezbiterium ze współczesną polichromią figuralną, w fasecie malowane girlandy i medaliony z wizerunkami świętych. Na stropie dwa plafony - jeden w partii prezbiterium i drugi - nad nawą z wyobrażeniem Koronacji Matki Boskiej adorowanej przez śś. Maksymiliana Kolbe i Floriana oraz widocznym w dole wyobrażeniem kościoła w Jedlcu. Przy pn. ścianie nawy nadwieszona przyścienna ambona z przeprutym w ścianie wejściem prowadzącym z przedsionka zakrystii. W zach. części nawy wypełniający całą jej szerokość chór muzyczny, wybrzuszony na osi i wsparty na dwóch kolistych w przekroju słupach o sześciobocznych piedestałach. Balustrada chóru parapetowa z dwoma sięgającymi stropu słupami o przekroju czworobocznym i licznych profilach. Nad otworami wejściowymi do zakrystii i nawy bocznej kartusze z herbami Wierusz (Niemojewskich) i Jelita (Zamoyskich).

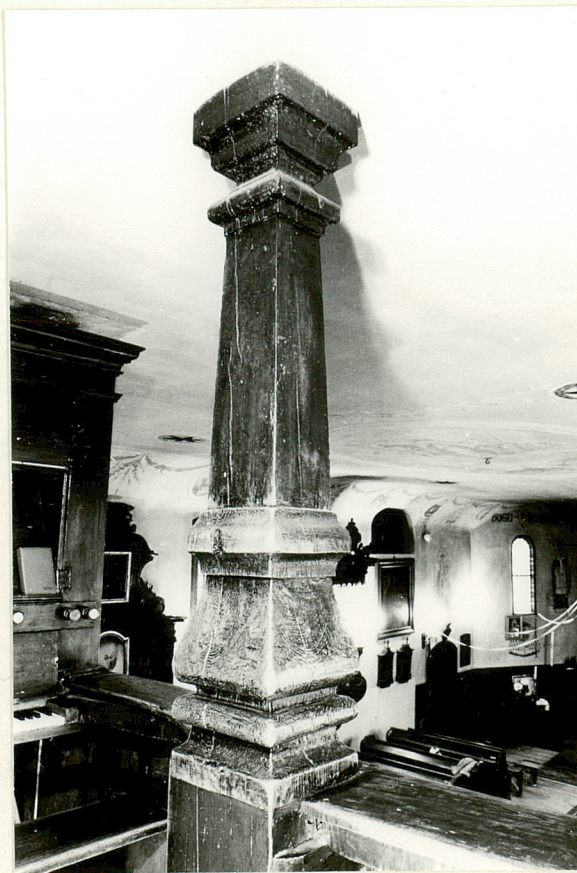
47. Słup górnej partii empory organowej.
48. Malowidło na stropie nawy.
49. Wnętrze kruchty zach.

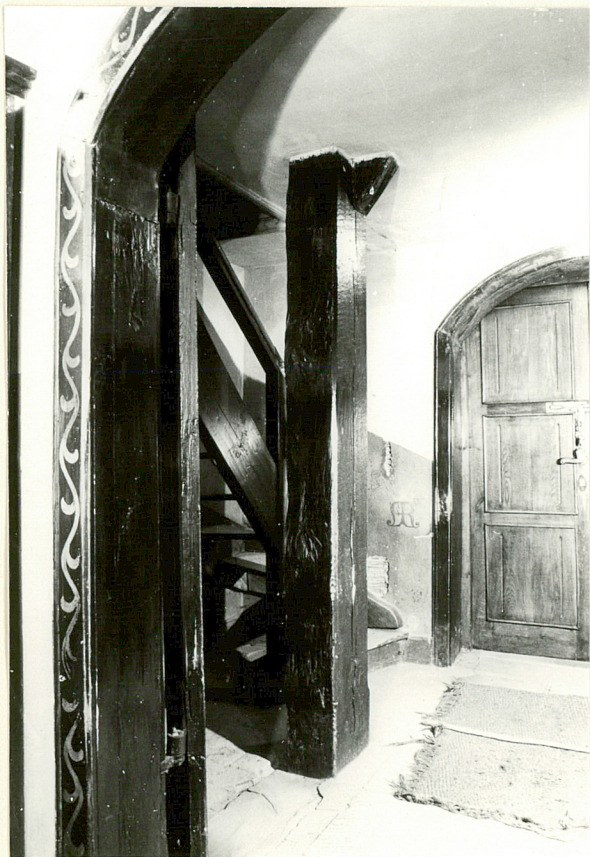
49.

Posadzka w kruchcie zach. z umieszczonych w centralnej partii czworobocznych płyt kamiennych oraz znajdujących się po bokach cegieł.
