**OŚRODEK DOKUMENTACJI
ZABYTKÓW W WARSZAWIE**
Karta Ewidencyjna Zabytków
Architektury i Budownictwa

KAMIENICA

GNIEZNO

ul. Tumska 11/11a
62-200 Gniezno

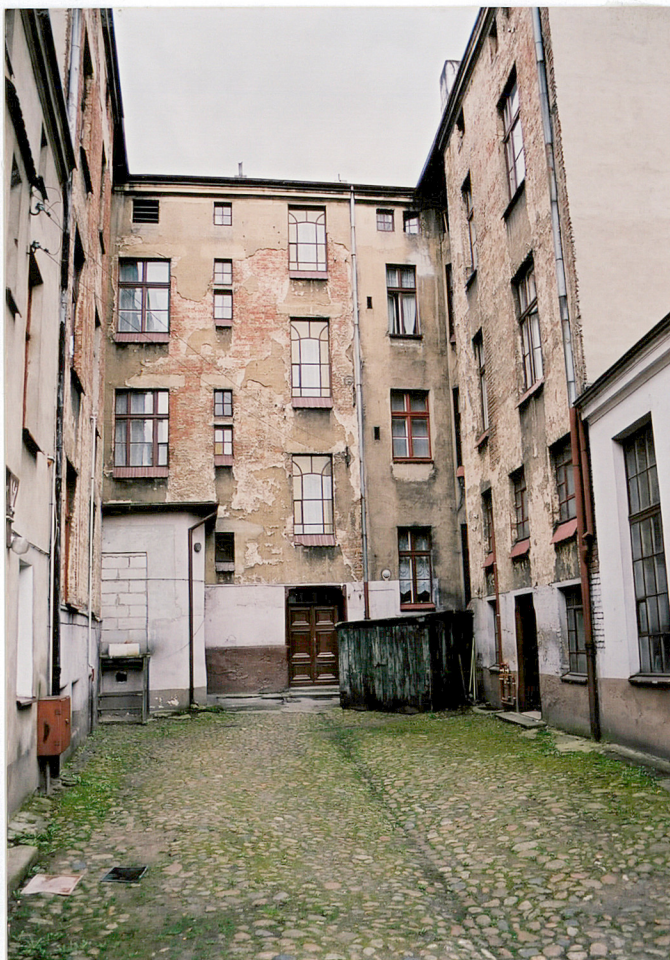
1. elewacja południowa (fasada) od strony ul. Tumskiej
2. widok na dziedziniec od strony północnej
3. balkony z fasady
4. okno klatki schodowej i widok na wschodnią oficynę
5. fragment schodów
6. drzwi-wiatrołap w sieni
7. przykład stolarki drzwiowej wejścia do mieszkania
8. fragment posadzki z płytek ceramicznych
9. widok na naczółek środkowej części fasady
10. przykład stolarki drzwiowej, balkonowej
11. przykład stolarki drzwiowej, dwuskrzydłowej w mieszkaniu
12. przykład stolarki drzwiowej, jednoskrzydłowej w mieszkaniu
13. komora piwniczna od strony ul. Tumskiej
14. zbliżenie na fragment widocznego łuku półkolistego
15. drzwi zewnętrzne
16. piec w mieszkaniu na I piętrze

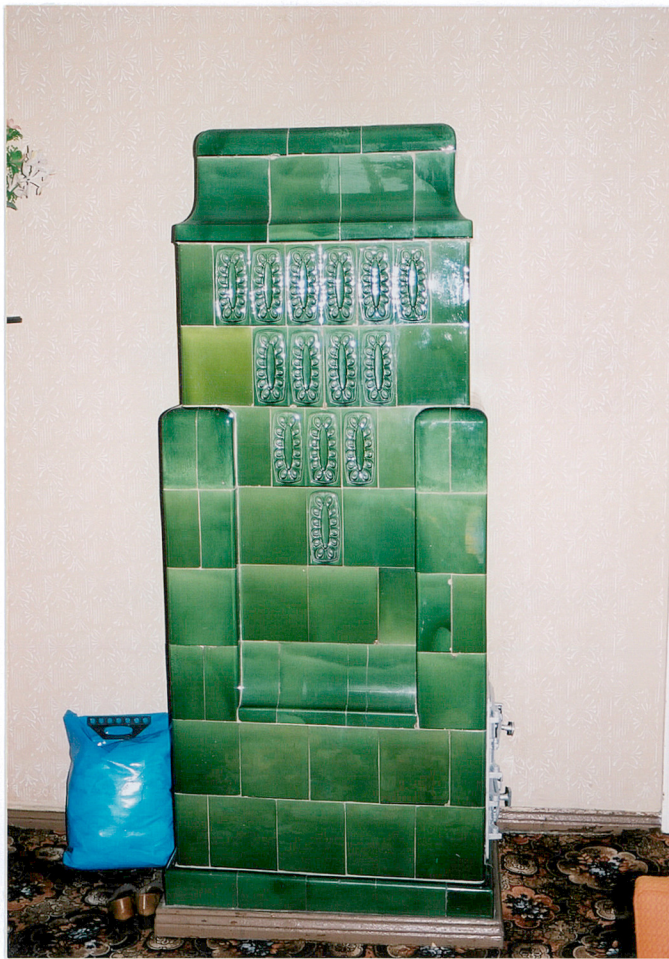
16.

WYPOSAŻENIE: stolarka okienna i drzwiowa, posadzka w sieni, piec kaflowy w mieszkaniu na I piętrze, schody i balkony, bruk na dziedzińcu;
