Nr 2676
WIELKOPOLSKIE

BUDYNEK KOSZAROWY (15)
w zespole koszar przy ulicy Wrzesińskiej

1892

G N I E Z N O

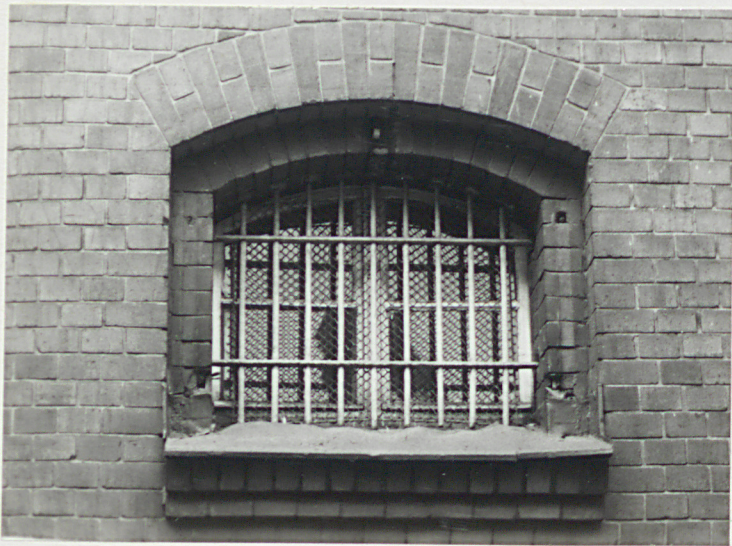
fot. 9 - okno parteru w elewacji wsch.

Otwory okienne i drzwiowe prostokątne, przesklepione ceglanymi nadprożami; (nadproża okien i drzwi wejściowych łukowe, odcinkowe; nadproża drzwi wewnętrznych pseudołukowe, proste). Małe okienka poddasza: prostokątne, wkomponowane w pola podokapowego gzymsu; małe, górne okna klatek schodowych koliste. Stolarka drewniana. Okna skrzynkowe podwójnie szklone, jednoskrzydłowe, czteropolowe (okna sanitariatów), dwuskrzydłowe, cztero- i ośmiopolowe (okna korytarzy i sal żołnierskich) oraz trzyskrzydłowe, dwunastopolowe (okna klatek schodowych). Okna piwnic i poddaszy półskrzynkowe, pojedynczo szklone, jedno- i dwuskrzydłowe. Drzwi w dużej części zmienione. Pierwotne drzwi wejściowe ramowo-płycinowe, dwuskrzydłowe, sześciopłycinowe, pełne, z łukowym nadświetlem; drzwi wewnętrzne ramowo-płycinowe, jedno- i dwuskrzydłowe, pełne. Nowe drzwi ramowo-listwowe, jedno- i dwuskrzydłowe.
