**OSRODEK DOKUMENTACJI
ZABYTEKOW W WARSZAWIE**
Karta Ewidencyjna Zabytkow
Architektury i Budownictwa

WILLA

1916

ul. Kościuszki 4
62-200 Gniezno

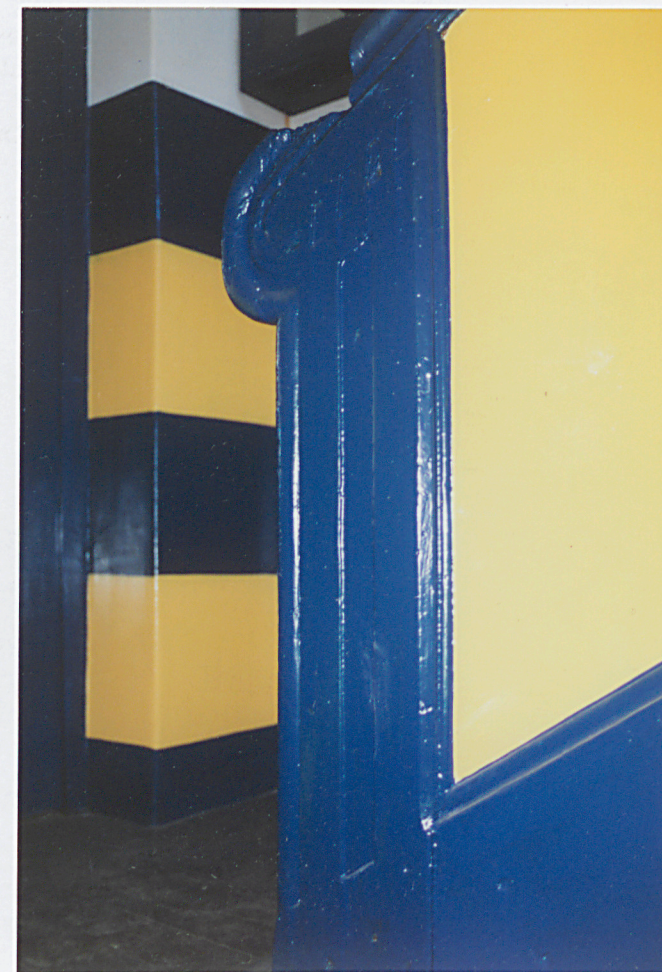
8

WYPOSAŻENIE: Z pierwotnego wyposażenia willi zachowana jedynie część stolarki otworowej oraz pozostałości balustrady klatki schodowej.

1. Fasada południowa
2. Widok od południowego zachodu
3. Loggia w fasadzie południowej
4. Wystawa dachowa po stronie południowej
5. Okno na piętrze klatki schodowej
6. Elewacja zachodnia
7. Elewacja północna
8. Fragment balustrady schodów na parterze
9. Elewacja północna
10. Elewacja wschodnia
11. Balustrada schodów na piętrze
12. Okno klatki schodowej
13. Drzwi do mieszkania na piętrze
14. Drzwi wewnętrzne na parterze
