KARTA EWIDENCYJNA ZABYTEKÓW
ARCHITEKTURY I BUDOWNICTWA

WIATRAK-KOŹLAK

2. Czas powstania
1883 r.

3. Miejscowość
K R Z Y W O S A D Ó W

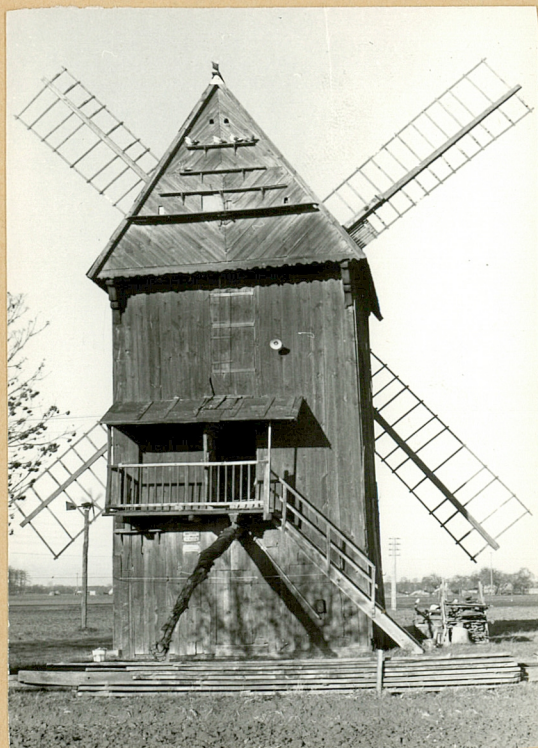
Wiatrak: typ koźlak, z dwoma kołami palecznymi w części przedniej, dwuzłożeniowy, kamienie młyńskie ułożone na osi wału skrzydłowego, każde napędzane z osobnego koła palecznego. Mechanizm roboczy uzupełniają walce zamontowane w okresie międzywojennym. W okresie powojennym przeprowadzono przebieg zboża na mąkę, śrutę, wyrażało także kaszkę. Do lat 60-tych wiatrak posiadał napęd tylko tradycyjny, później także elektryczny.

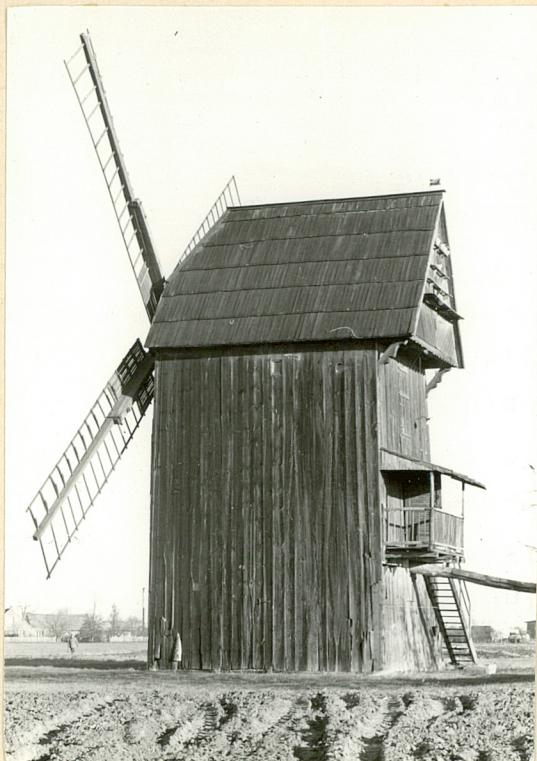
2.

Między belki izbicowe ślizgające się na siodle-wsunięty jest dyszel służący do obracania wiatraka względem kierunku wiatru. Dyszel-okorowany pień sosny. Konce belek izbicowych i mącznicy stanowią punkty oparcia dla ścian ruchomego korpusu wiatraka..

Ściany konstrukcji szkieletowej, drewniane. Szkielet tworzą narożne słupy o przekroju 28x30 cm, słupy pośrednie-18x17 cm, poziome rygle i pochyłe zastrzały spinające szkielet. Rygle ułożone na końcach belek izbicowych i mącznicy-masywniejsze, o przekroju 32-20x31-29 cm. Większość elementów konstrukcyjnych szkieletu ścian posiada sfazowaną krawędź, łączony jest na czopy, wręby i dodatkowe drewniane kołki. Ściany szalowane są od zewnątrz deskami sosnowymi, jednostronnie, na styk.

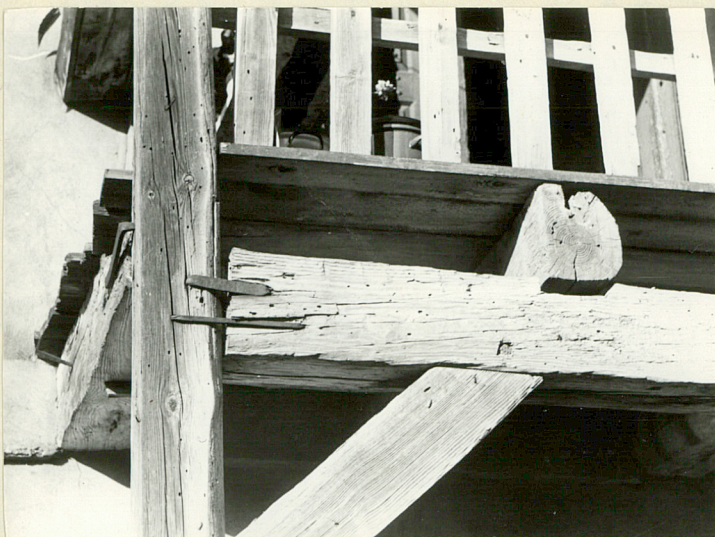
3. Dach korpusu głównego i naczółek pokryte są gontem, natomiast zadasze nie podestu schodów wejściowych-papą na deskowaniu.

Schody-zewnętrzne-nadwieszony, przy ścianie mącznej, jednobiegowy, drewniane, drabiniaste, prowadzące na podest zlokalizowany w poziomie stropu przyziemia. Podest ten-zadaszony, daszek jednospadowy wsparty na drewnianych słupkach (w narożach), otoczony drewnianą balustradą.

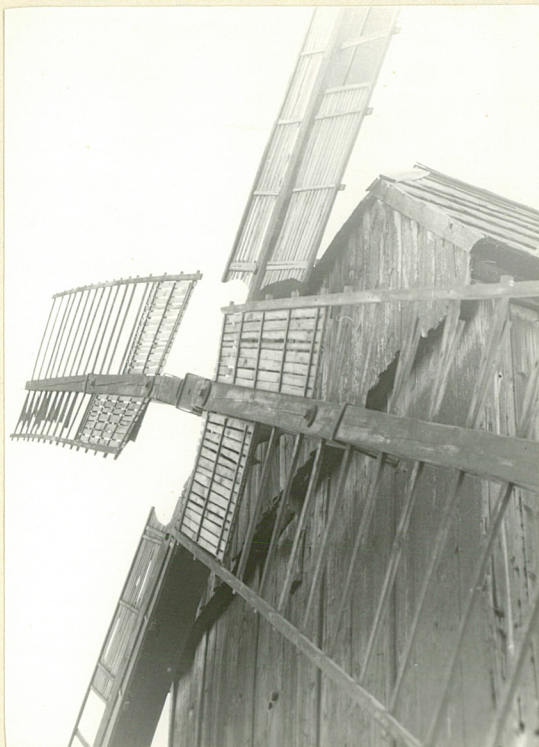
5. Pierwotnie każde koło paleczne poruszało jedno koło cewiowe osadzone na metalowej osi której dolny koniec obejmował paprzyce kamienia mły

Wał skrzydłowy zakończony jest metalową głowicą. W niej zamontowane są cztery skrzydła zwane śmigłami. Każde skrzydło składa się z dwóch członów, w cieńszej, dłuższej szpisy osadzone są prostopadłe "miecze" które tworzą szkielet burtownic, w nim zamocowany jest napiór deseczkowy. Szpica do grubszego ramienia skrzydła-brusztka przykręcona jest metalowymi śrubami lub obejmami, obręczami. Napiór deseczkowy regulowany jest ręcznie, po zahamowaniu obrotu skrzydeł.

Wał skrzydłowy-dębowy, w części przedniej ocisany w kwadrat, w środkowej i tylnej-w zwężający się ośmiobok. W części przedniej na wale osadzone są dwa koła paleczne, cztero-szprychowe, z palcami grabowymi zamontowanymi w opasce przy obwodzie koła. Koło paleczne bliżej metalowej głowicy-mniejsze, zwrócone palcami w stronę ściany wietrznej, natomiast-drugie, większe-w stronę ściany mącznej. Elementy konstrukcyjne tych kół łączony są ze sobą za pomocą śrub krzyżowszprychowych i drewnianych kołków. Większe koło paleczne obwiedzione jest drewnianą opaską hamulca która połączona jest ze stawidłem usytuowanym przy ścianie bocznej. Stawidło uruchamiane jest za pomocą zachowanego bębna zlokalizowanego w prawym narożniku przy ścianie mącznej.

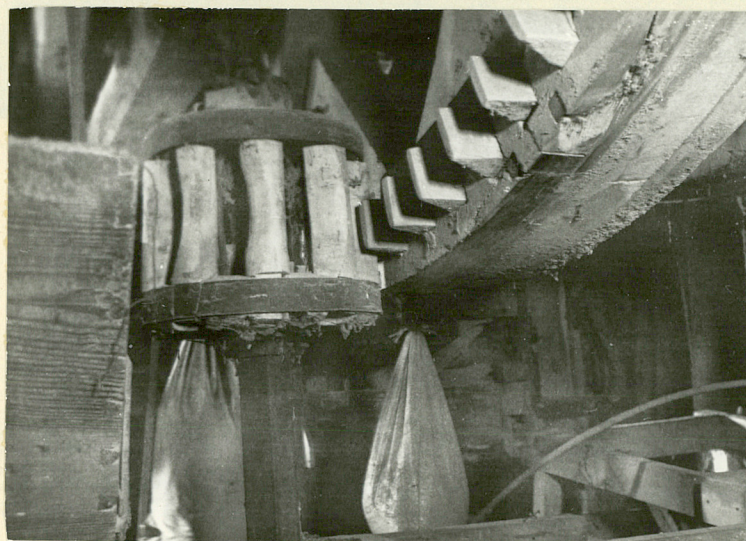
7.

ktrycznego. Na tej kondygnacji znajduje się także odsiewnik graniasty ustawiony przy ścianie bocznej, lewej. Natomiast przy ścianie prawej zlokalizowany jest zsyp zboża i skrzynia na zboże. Na II piętrze - oprócz 2 złożów kamieni młyńskich znajduje się czyszczarka i dwie skrzynie na zboże. Instalacja elektryczna, siła.
