1. Obiekt zabytkowy

DOM, UL. POZNAŃSKA 1

d. karczma

GRODZISK

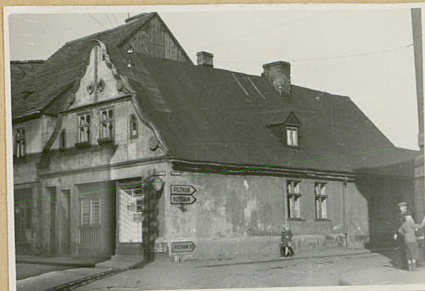
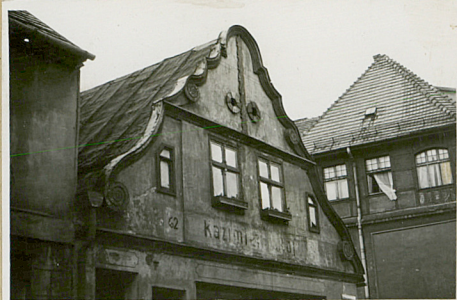
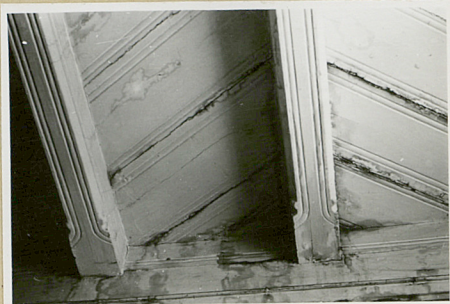
31. Szkic sytuacyjny, plan schematyczny, uwagi opisowe, fotografia

Seiana boczna odchylona od pionu, za-niedbane tynki elewacji. Ogólnie podniszczony ze skutec starości.

Narożny. Szczytem zwrócony do ul. Wawrzyniaka. Szachulcowy, tynkowany. Parterowy, trzytrakto-
wy, z przybudówką w głębi. W trzeciej traktce w głębi, z boku, wąska sieni z klatką schodową i dwiema izbami, obecnie przedzielona. W izbie i sieni stropy z profilowanych belek. Szczyt frontowy dwuosioły z drewnianymi wolto-
wymy sprząkami w dwóch kondygnacjach oddzie-
lonych poziomą grzywną. Od góry zamknięty półkolem. Wewnątrz drzwi barokowe o dwóch pty-
cinach. Dach dwuspadowy.
