OŚRODEK DOKUMENTACJI
ZABYTEKÓW W WARSZAWIE
Karta Ewidencyjna Zabytków
Architektury i Budownictwa

1. Obiekt	2. Czas powstania	3. Miejscowość
WILLA	1905	GNIEZNO

4. Adres
ul. Wrzesińska 7 62-200 Gniezno
nr hipoteczny
5. Przynależność administracyjna
województwo wielkopolskie
gmina Gniezno
6. Poprzednie nazwy miejscowości
niem. Gnesen
7. Przynależność administracyjna przed 1975 r.
województwo poznańskie
powiat Gniezno
8. Właściciel i jego adres
[REDACTED]
9. Użytkownik i jego adres
lokatorzy
10. Rejestr zabytków
Nr
data

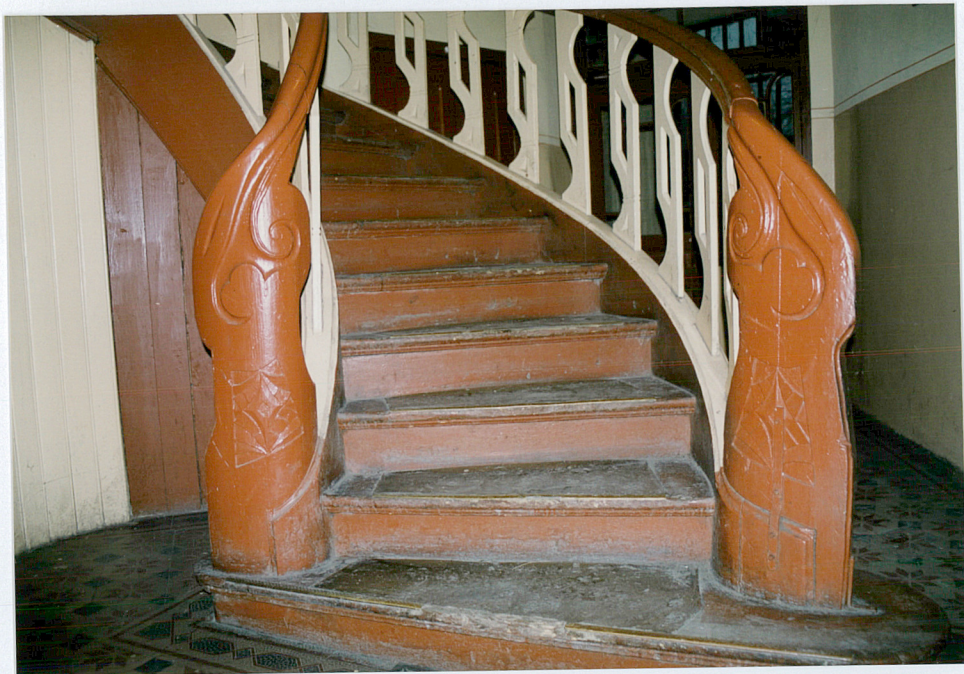
9

WYPOSAŻENIE: Z pierwotnego wyposażenia zachowana dekoracyjna stolarka balustrad klatki schodowej oraz stolarka drzwiowa z secesyjną ornamentyką.

1. Fasada zachodnia
2. Elewacja północna
3. Elewacja południowa
4. Drzwi wejściowe do sieni
5. Drzwi wewnętrzne w sieni
6. Drzwi do mieszkania na I piętrze
7. Okno na klatce schodowej
8. Fragment fasady północnej
9. Balustrada schodów
10. Balustrada schodów
