1. Obiekt

OBORA

2. Czas powstania

1912

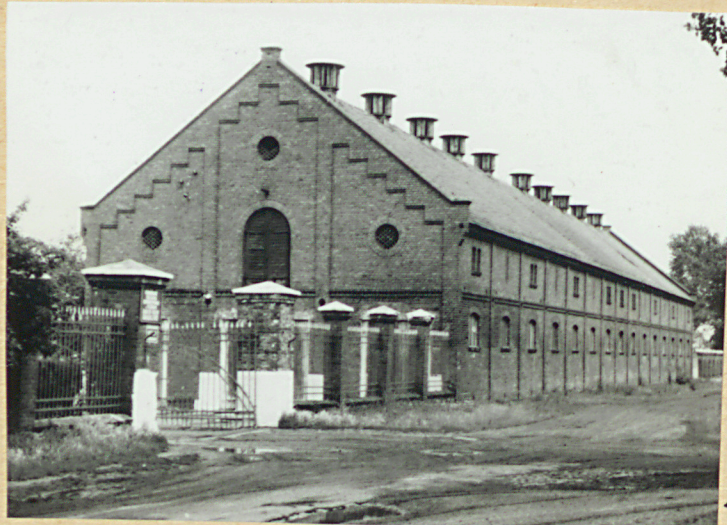
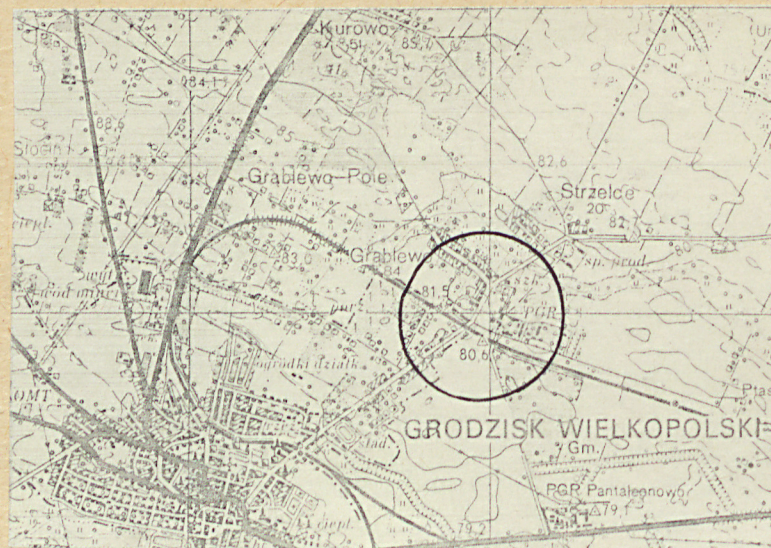
1. Elewacja południowa i szczytowa (zachodnia)
2. Elewacja północna z ryzalitem
3. Elewacja szczytowa wschodnia
4. Elewacja południowa i szczyt wschodni

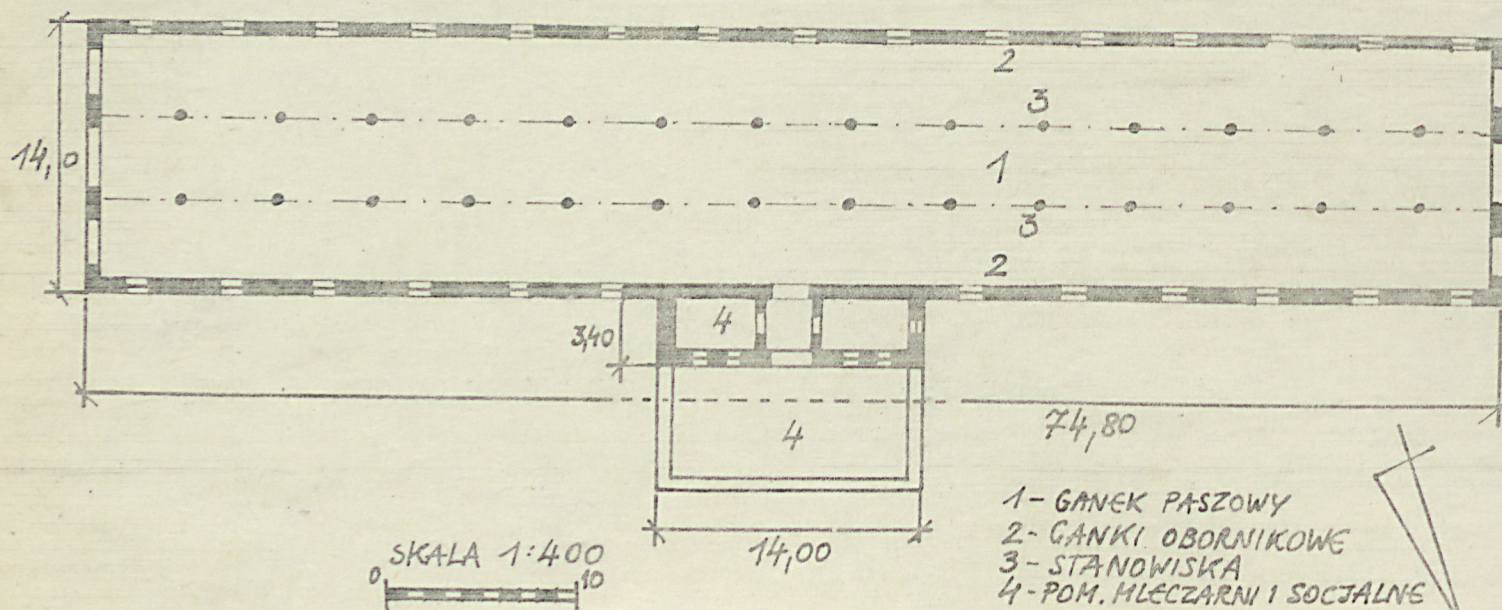
WYS. - 12,00

Sytuacja- obiekt położony w południowej ścianie nowego podwórzka folwarku Grąblewo, wzdłuż drogi gruntowej biegnącej na wschód do Ptaszkowa, na zachód ok. 200 m do głównej drogi prowadzącej przez wieś z Grodziska na północ do Strzelca. Ok. 70 m na południe równoległe do obiektu biegnie linia kolejowa z Poznania do Grodziska. Za torami rozciąga się sad. Obiekt ustawiony kalenicą na linii wsch. zach. (z odchyleniem ok. 15°). Przed jego zachodnią ścianą szczytową w odległości ok. 20 m znajduje się brama wjazdowa w podwórze. Od narożników budynku biegnie prakan ozdobny z metalowych prętów osadzonych na ceglanych słupkach, okalający całe podwórze. Po przeciwnej północnej stronie podwórzka stoi budynek bliźniaczy tej oborze, „niegdyś” stajnia. Między budynkami w środku odległości znajduje się staw otoczony zielenią. Materiał, konstrukcja, technika - Ściany z czerwonej cegły, nietynkowane, cokoł również z takiej samej cegły, nietynkowane. Dobudowana w 1978 r. przybudówka do ryzalitu z żółtej cegły. Strop ceramiczny odcinkowy na żelaznych podciągach opartych na metalowych okrągłych kolumnach. Więźba dachowa krokwiowo-stolcowa z zastrzałami. Dach kryty ceramiczną dachówką zakładkową w kolorze sinofioletowym. W dachu drewniany wywietrznik. Posadzki cementowe, dawniej brukowane. Schody na strych betonowe, zmienione. Otwory wrót dawniej zwieńczone odcinkowo, obecnie zmienione proste. Wrota 2 dzielne. Otwory okienne - w części parterowej (czyli) zwieńczone odcinkowo, okna metalowe z uchylnymi kwaterami. W części poddaszowej wąskie okienka wieńczone odcinkowo. Wszystkie okna z ławami podokiennymi. Otwory kafelek wieńczone odcinkowo, zamykane drewnianymi 2 dzielnymi wrotami. Kafry w szczytach z łukiem pełnym, zamknięcie 2 dzielne. Otwory wentylacyjne w formie szczelin oraz w szczytach okrągłe okienka obramione ozdobnie ułożoną cegłą, zamknięte ażurową ścianką z cegieł. Rzut - w kształcie prostokąta z wysuniętym w kierunku północnym z centralnej części elewacji północnej ryzalitem prostokątnym i dobudówką. Rzut 3 traktowy. Stanowiiska z gankami paszowymi pierwotnie pod ścianami a środkiem przejazd obornikowy. Obecnie środkiem biegnie przejazd paszowy i 2 rzędy koryt i stanowisk, a pod ścianami ganki obornikowe. W ryzalicie i przybudówce pomieszczenia paszarni i agregaty dojarek. Bryła - Budynek 1 kondygnacyjny z poddaszem użytkowym, z dachem 2 spadowym. Ryzalit tej samej wysokości, również z dachem 2 spadowym. Elewacja - frontowa, północna (podwórze) - jak cały budynek nietynkowana z czerwonej cegły, na nietynkowanym cokole ceglany, z ryzalitem w centralnej części, do którego przybudowana do wysokości gzymsu działowego z żółtej cegły, utrzymana w stylu całości przybudówka. Elewacja podzielona poziomo gzymsem międzykondygnacyjnym i pionowo płaskimi lizenami biegnącymi od gzymsu cokołowego aż do schodkowego gzymsu okapowego, koronującego. W płaszczyznach ścian między lizenami w części poddaszowej na przemian kafry i szczeliny wentylacyjne. W szczycie ryzalitu spiętymi gzymsem schodkowym koronującym. W części środkowej jeden nad drugim 2 kafry zwieńczone łukami pełnymi, nad którymi okrągłe okienko. Po bokach po 2 okienka proste i nad nimi po 1 okrągłym. Ściana szczytowa wystająca ponad połaci dachu. Zwieńczona na szczycie wieżyczką z pozostałością po wiatrowskazie. Pod kafełkami pozostałości po metalowych konstrukcjach osadzonych zawiasowo do ewentualnego położenia drewnianych pomostów. Elewacja południowa bez ryzalitu. Podzielona poziomo i pionowo jak elewacja północna. W części parterowej okna. W części poddaszowej na przemian po 2 wąskie okienka i po 3 szczeliny wentylacyjne. Elewacja szczytowa zachodnia podzielona poziomo gzymsem międzykondygnacyjnym pionowo na 3 części lizenami zwieńczonymi schodkowym gzymsem koronującym. W części środkowej wrota dawniej zwieńczone odcinkowo, obecnie, proste, nad nimi w szczycie kafer z łukiem pełnym i nad nim
