W46 FOLWARK

GRODZISK WIELKOPOLSKI -  
PIASKI

1. Miejscowość	2. Obiekt (nazwa jak w karcie)	3. Zawartość wkładki (nazwa obiektu lub materiału uzupełniającego)
P I A S K I	FOLWARK	Zdjęcia i wykaz obiektów

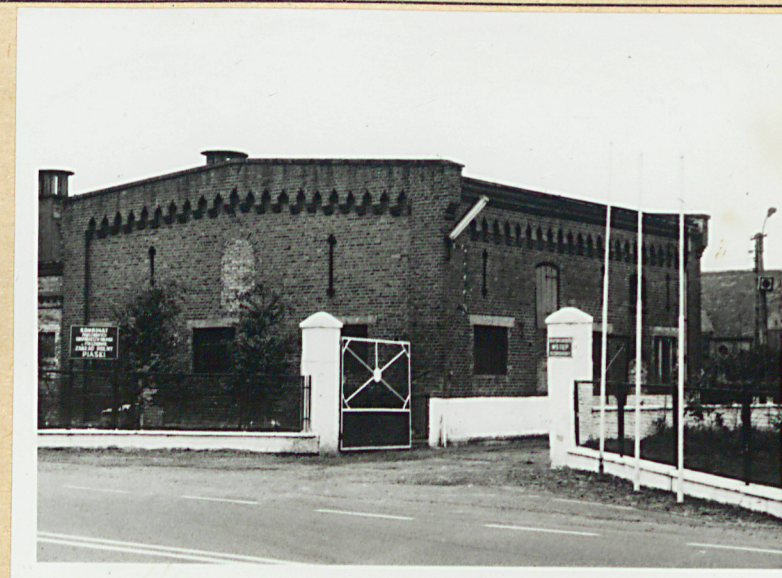
1

1. Główna brama wjazdowa w podwórze
2. Wschodnia elewacja dawnej powozowni ( w środku)
3. Fragment wschodniej ściany podwórza, przy bramie wjazdowej
4. Detale elewacji podwórzowej byłej stajni wjazdowej

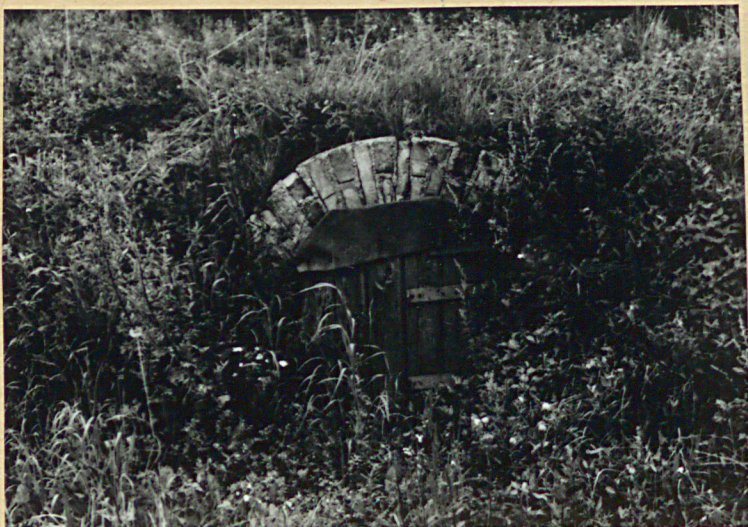
10

10. Okienko piwnicy ziemnej (przechowalni serów)
11. Budynek pracowniczy (dawna młynarzówka) leżący ok. 100 m na wschód od gorzelni. Elewacja zach. i poł.

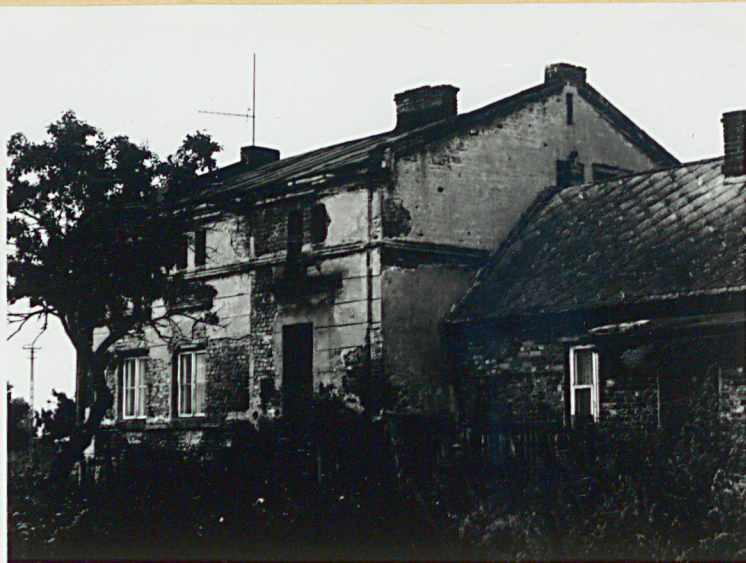
12

12. Budynek pracowniczy nr 14 elewacja poł. i wsch.
13. Wejście do budynku nr 14. w elewacji poł.
14. Brukowany dawny gnojownik
15. Budynek mieszkalny (czworak) nr 4 - elewacja poł. i wschodnia

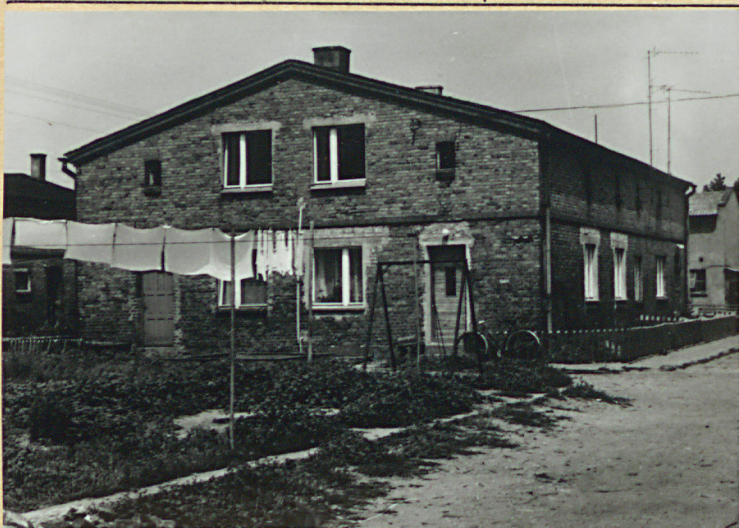
15

Zespół domów mieszkalnych powstały w 1897r razem z założeniem folwarcznym. Obiekty utrzymane w stylu całości. W skład zespołu wchodzi 2 domy /czworaki/ nr 4 i 5 oraz 2 domy czworaki 5-drzwiowe nr 6 i 7, ustawione osiami w kier. półn-poł. równolegle do siebie: czworaki nr 4 i 5 w jednej linii tworzą wschodnią część zespołu, czworaki nr 6 i 7 również w 1 linii tworząc zachodnią część zespołu. Wzdłuż domów ciągi komunikacyjne: chodniki i brukowane ulice. Między domami pierwotnie usytuowane były chlewy i obory pracownicze, obecnie nieistniejące. Budynki gospodarcze nowe, zlokalizowane na zapleczu osiedla. Obiekty jednorodne stylowo i konstrukcyjne. Ściany z żółtej cegły z czerwoną w elementach zdobniczych /naproża, gzymsy/. Stropy belkowe z podbitką, wypełnione gliną. Więźba krokwiowo-stokowa, dach kryty papą. Podłogi drewniane i podadzki betonowe. Otwory częściowo oryginalne/zamknięte odcinkowo/częściowo nowe, prostokątne. W budynkach 4 i 5 układ wnętrza centralny. Domy o wnętrzu krzyżowym po 2 mieszkania w połowie północnej i 2 w południowej. Domy 6 i 7 w układzie poprzecznym z mieszkaniami usytuowanymi szeregowo. Środkowe /pięte/drzwi zamykają niewielkie pomieszczenie pieca chlebowego. Wszystkie domy z poddaszami dawniej z pokojami dla robotników sezonowych, obecnie włączonymi do mieszkań. W mieszkaniach oryginalne piece kuchenne. Instalacja elektryczna z sieci i wodociągowa.

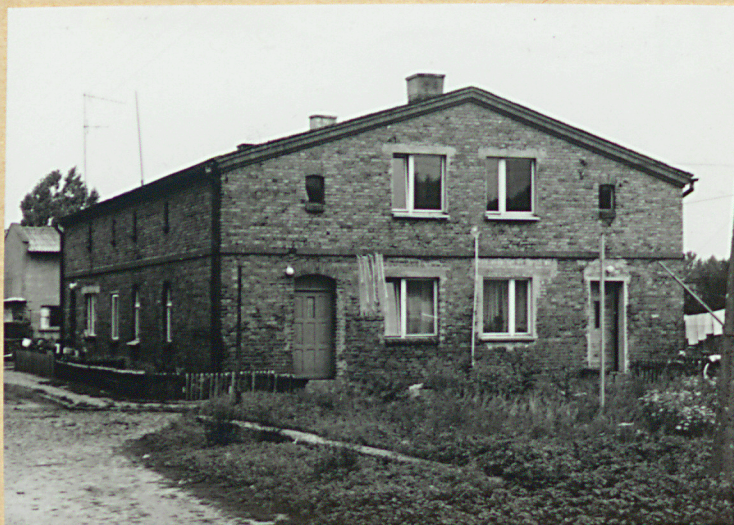
16

16. Budynek nr 4 (czworak) - elewacja poł. i zach.
17. Budynek (czworak) nr 6 - czworak z piecem chlebowym - elewacja wsch.
18. Budynek (czworak) nr 5 - elewacja północna

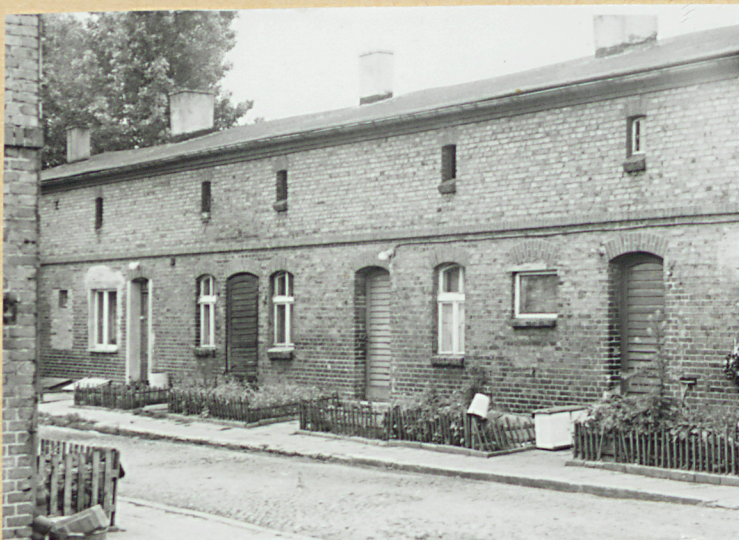
19

19. Budynek nr 7 (czworak z piecem chlebowym) - elewacja wschodnia
20. Budynek nr 7 - elewacja południowa i wschodnia
21. Drzwi pieca chlebowego w budynku nr 6

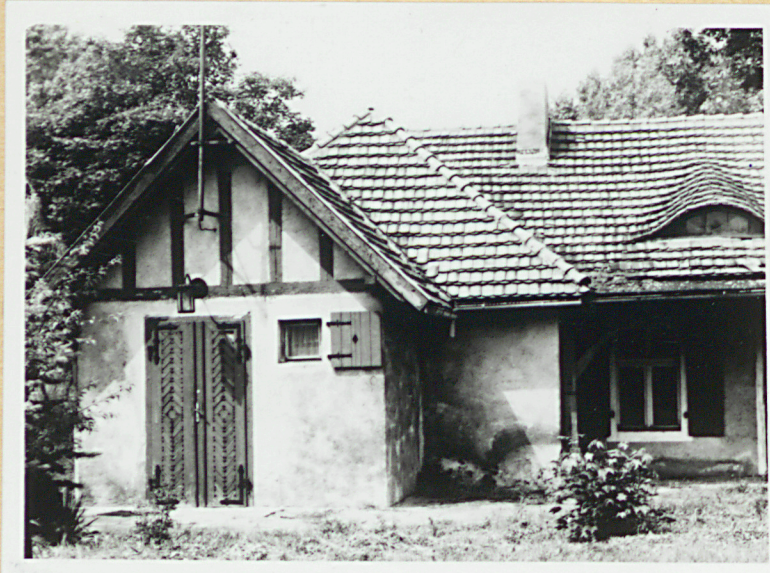
23

22. Budynki gospodarcze domów mieszkalnych po przebudowie z lat 60tych
23. Dom socjalny - elewacja wschodnia
24. Dom socjalny - elewacja wschodnia
25. Dom socjalny - elewacja wschodnia - ujęcie od północy

Obiekt zbudowany 1 1918r przez jeńców wojennych, Rosjan z przeznaczeniem na kuchnię, jadalnię i kurniki. W latach międzywojennych mieszkanie pracowników. Po 1945r mieszkalny, także jako kurnik. W latach 70-tych gruntownie przebudowany na pomieszczenie mieszkalne dla gości związanych z aukcjami koni. W głównych zarysach zachował sachy pierwotnego obiektu jednak wyposażenie i układ wnętrz zupełnie inny, szczególnie w stosunku do stanu z 1918r. Obiekt usytuowany w północnej części założenia folwarcznego, na terenie byłego ogrodu okalającego dom administratora, 20 m położony od niego na zachód. Otoczony ozdobną zielenią. Materiał - ściany z cegły, otynkowane, stropy belkowo-deskowe, więźba krokwiowa wsparta na stolcach. Dach kryty dachówką karpiówką podwójną. Podłogi deskowe. Otwory prostokątne. Rzut - skrzydlany z gankiem. Bryła - jednokondygnacyjny z poddaszem, skrzydlowy z krytym gankiem, nakryty 4 spadowymi dachami z koszem, dymnikiem półokrągłym i małą wystawką. Ganek z dachem dwuspadowym. W elewacji wschodniej powstały przez wspięcie połaci dachowej podcień wsparty na drewnianych słupach. W szczycie ganku widoczna konstrukcja ryglowa. Obiekt obecnie wymagający remontu, nie użytkowany.

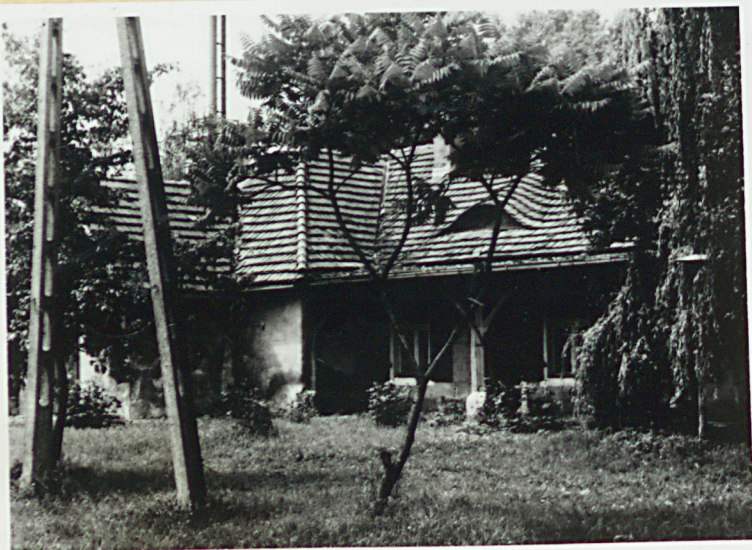
26

26. Dom socjalny - elewacja południowa
27. Dom socjalny - wystawka
28. " " - widok z pn. wsch.
